**Onderwerp:** Notitie opvolging aanbevelingen 'Fatale aanvaring met een boorplatform in de Botlek'

# Fatale aanvaring met een boorplatform in de Botlek

*Den Haag, 26 februari 2025*

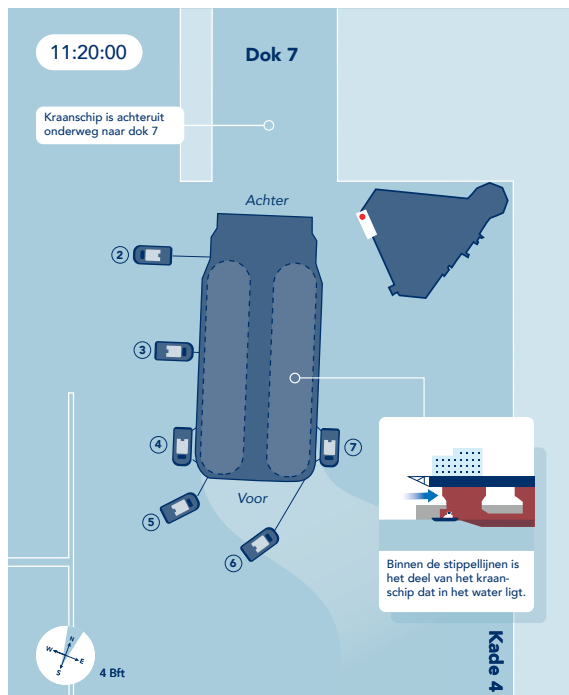
In figuur 4 is de situatie om 11.20 uur te zien. Het kraanschip ligt stabiel voor de dokingang. De twee sleepboten aan bakboord en stuurboord van het kraanschip (respectievelijk nummer 7 en 4 in figuur 4) maakten een beweging voorwaarts om het kraanschip af te remmen richting het dok. De andere sleepboten deden op dit moment nagenoeg niks. Rond 11.21 uur (figuur 5) begon het voorschip naar bakboord uit koers te raken, richting het hefbaar boorplatform.

▲ Figuur 4: Het kraanschip ligt stabiel voor de ingang van het dok. De achtersteven ligt het dichtst bij het dok.

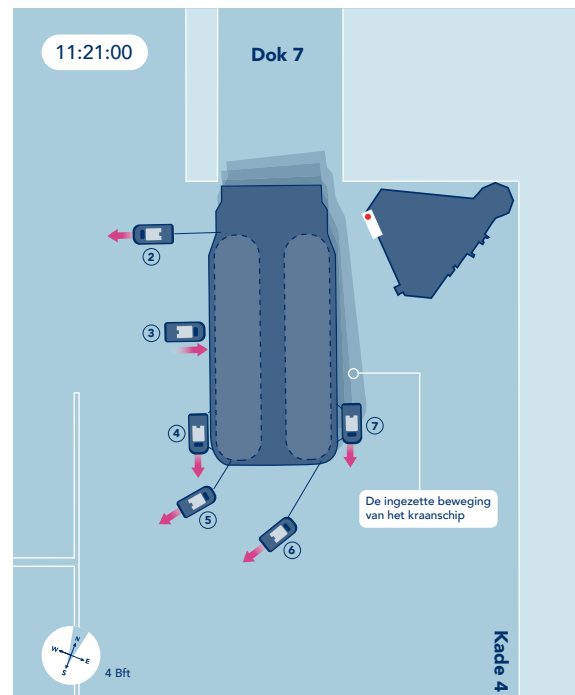
▲ Figuur 5: Het voorschip begint naar bakboord te bewegen.

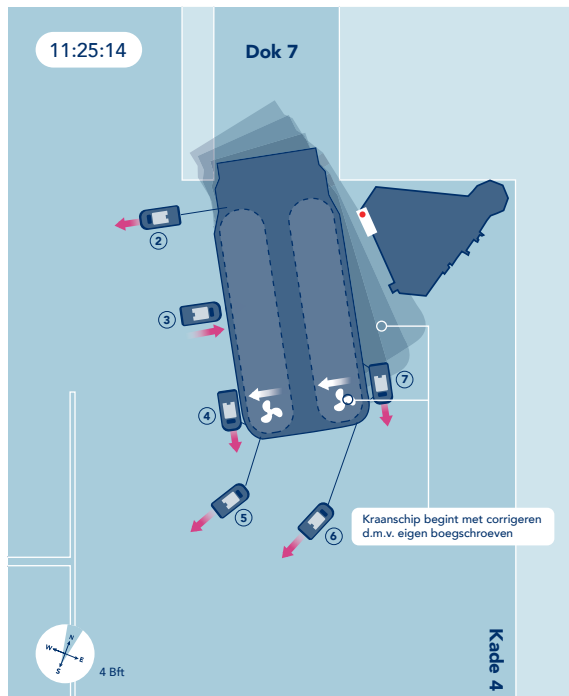
De loods acteerde niet direct op de beweging van het voorschip naar bakboord en de kapitein of een van zijn bemanningsleden attendeerde de loods niet op het uit koers raken. Rond 11.24 uur brachten de roeiers met hun boten de dokdraden naar het kraanschip. Ongeveer een minuut daarna, gaf de loods aan de sleepboot bakboord voor (nummer 6) de opdracht om driekwart te trekken in een poging de beweging naar bakboord te corrigeren. Daarna volgde de opdracht aan deze sleepboot om vol te trekken. Vervolgens gaf de loods via de kapitein om 11.25:14 uur de opdracht aan de officieren op de brug om de boegschroeven aan te zetten naar stuurboord, om op die manier het voorschip weer terug in positie te brengen (figuur 6). Het voorschip begon om 11.25:53 uur terug naar stuurboord te draaien, waarbij het achterschip door het gebruik van de boegschroeven een beweging naar bakboord kreeg (figuur 7).

▲ *Figuur 6: De loods en kapitein corrigeren de beweging van het voorschip met sleepboot nummer 6 en de boegschroeven.*

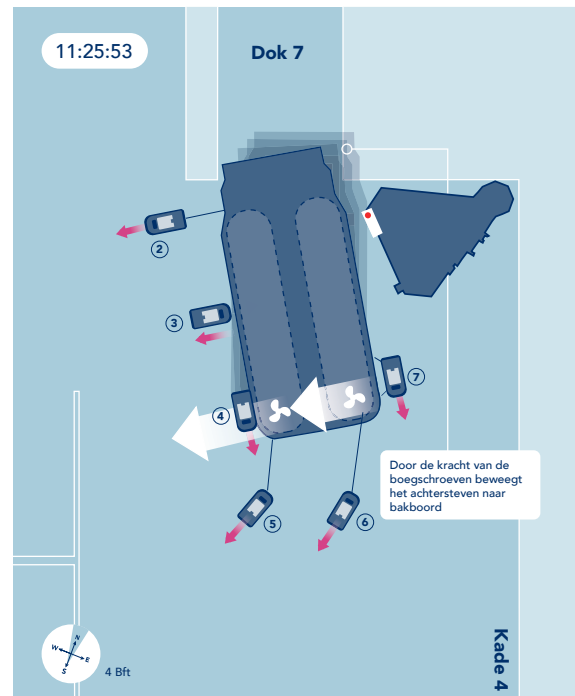
▲ *Figuur 7: Het voorschip draait terug naar stuurboord met als gevolg dat het achterschip naar bakboord draait.*

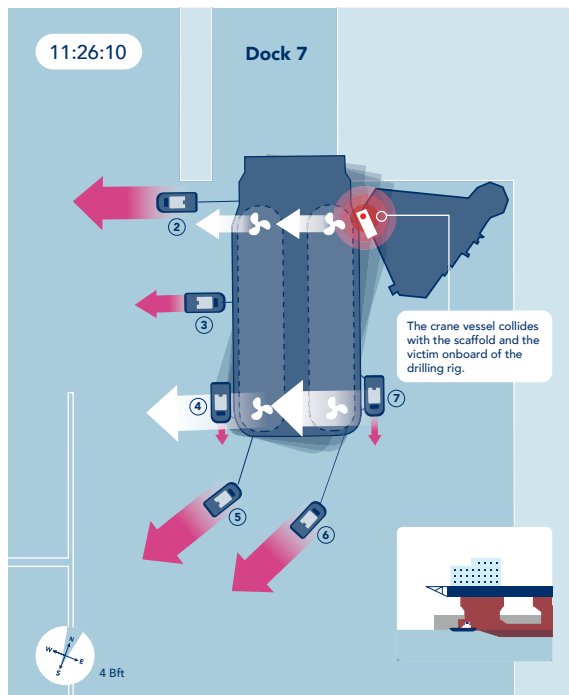
Het kraanschip kwam om 11.26:10 uur in aanvaring met het hefbaar boorplatform. Vlak voor de aanvaring gaf de kapitein aan de officieren de opdracht om de roerpropellers vol naar stuurboord aan te zetten in een poging om met het achterschip vrij te blijven van het boorplatform. Ook kregen de sleepboten aan stuurboord de opdracht om vol te trekken. Dit is te zien in figuur 8. Hierdoor kwam het kraanschip weer vrij van het boorplatform en nam het een stabiele positie voor de dokingang in (figuur 9). Toen duidelijk werd dat er een persoon te water was geraakt, werd de dokoperatie afgebroken.

▲ Figuur 8: De roerpropellers worden bijgezet en de sleepboten aan stuurboord krijgen de opdracht om met vol vermogen te trekken.

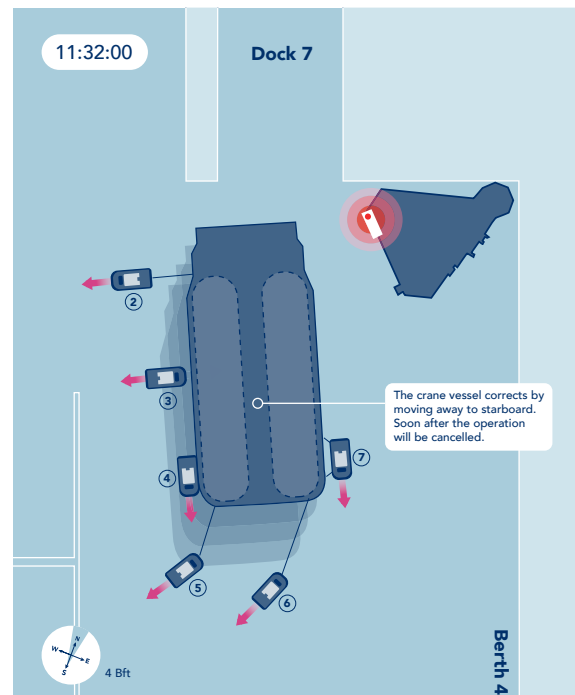
▲ Figuur 9: Het kraanschip komt weer vrij van het boorplatform en neemt opnieuw zijn positie voor de dokingang in.

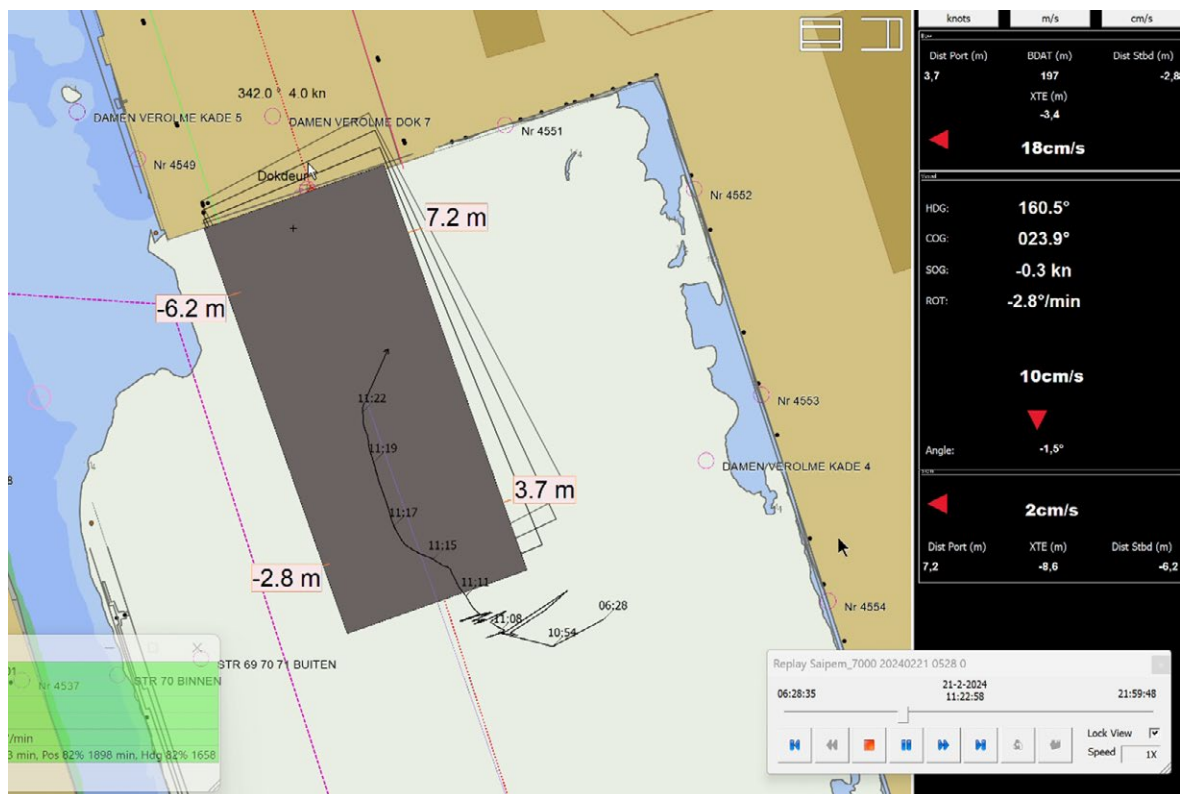
▲ Figuur 12: Een momentopname van de NMS om 11:22:58 uur. Op de afbeelding is de grijze contour van het kraanschip te zien en de predictie lijnen ernaast. Van het boorplatform is alleen de positie van de GPS-antenne te zien; de contouren ontbreken. (Bron: Regionale Loodsencorporatie Rotterdam-Rijnmond)

De meerwaarde van NMS om bijvoorbeeld de voorspelling van de te verwachten scheepsbeweging als extra controle te gebruiken, werd tijdens de manoeuvre niet benut. De eerste loods gebruikten tijdens het manoeuvreren de NMS wel, maar gaf dichtbij de dokingang de voorkeur aan navigeren op het zicht omdat dat dit in een dergelijke situatie betrouwbaarder is. Ook de tweede loods en de bemanning op de brug maakten geen gebruik van de beschikbare informatie op de NMS.

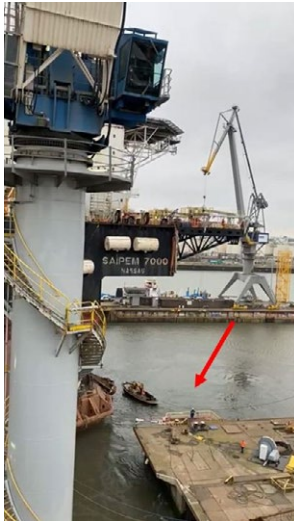
kunnen beschadigen. De Onderzoeksraad acht het aannemelijk dat deze communicatie de aandacht van de loods heeft afgeleid van het wegdraaien van het voorschip. In figuur 13 is het moment te zien waarop de werkboot van de roeiers de dokdraad vanaf de ingang van het dok naar het schip bracht.

◀ Figuur 13: Deze opname toont om 11.24:52 uur het moment waarop de bakboord achterste dokdraad door een roeiersboot naar het kraanschip wordt gebracht (zie rode pijl). (Bron: Noble Services International Limited)

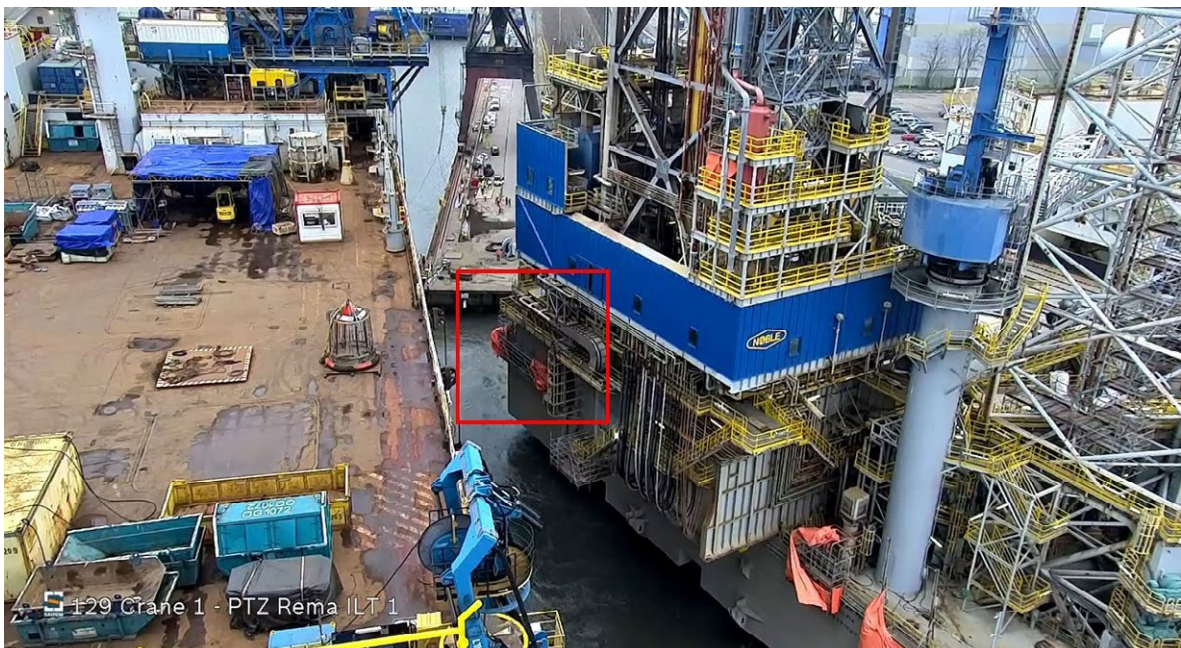
Op de brug had de *Chief DPO* de beweging wel opgemerkt aan de hand van diverse camerabeelden. In figuur 14 is de drift naar bakboord te zien vanuit een camera op het kraanschip. Deze camera op het kraanschip kijkt van voor naar achteren. De eerste loods en de kapitein stonden hoog op het achterschip. Zij konden daardoor niet langs het schip het dok in kijken. De *Chief DPO* op de brug gaf geen terugkoppeling aan de kapitein over wat hij zag. De *Chief DPO* wist ook niet of de beweging onderdeel was van de manoeuvre.

▲ Figuur 14: Drift naar bakboord gezien vanuit een camera op het kraanschip. Hetzelfde moment als in figuur 13 om 11.24:52 uur. Zie het rode vierkant voor de locatie van de steiger. (Bron: SPCM, CCTV camera 129 Crane 1 – PTZ Rema ILT 1)

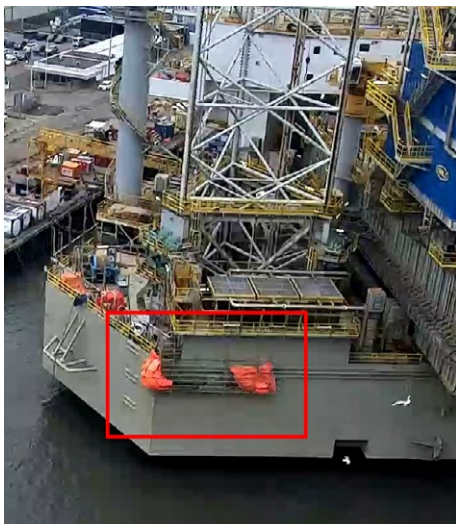
Aan de buitenzijde van het boorplatform voerden medewerkers van de scheepswerf op vier locaties reparatiewerkzaamheden uit aan het leidingwerk (verder beschreven in paragraaf 2.2.2). Het ging om het vervangen van een aantal secties leidingwerk. De te vervangen stukken leiding moesten worden voorbereid door pijpfitters en uiteindelijk op positie gelast door lassers. In figuur 15 is de locatie van de steiger op het boorplatform te zien.

▲ Figuur 15: De locatie van de hangsteiger waarop de lasser zich bevond. (Bron: SPCM, CCTV camera 507 Lifeboat Station)
