Inspectie SZW
Ministerie van Sociale Zaken en
Werkgelegenheid

Themarapportage ioniserende straling 2011

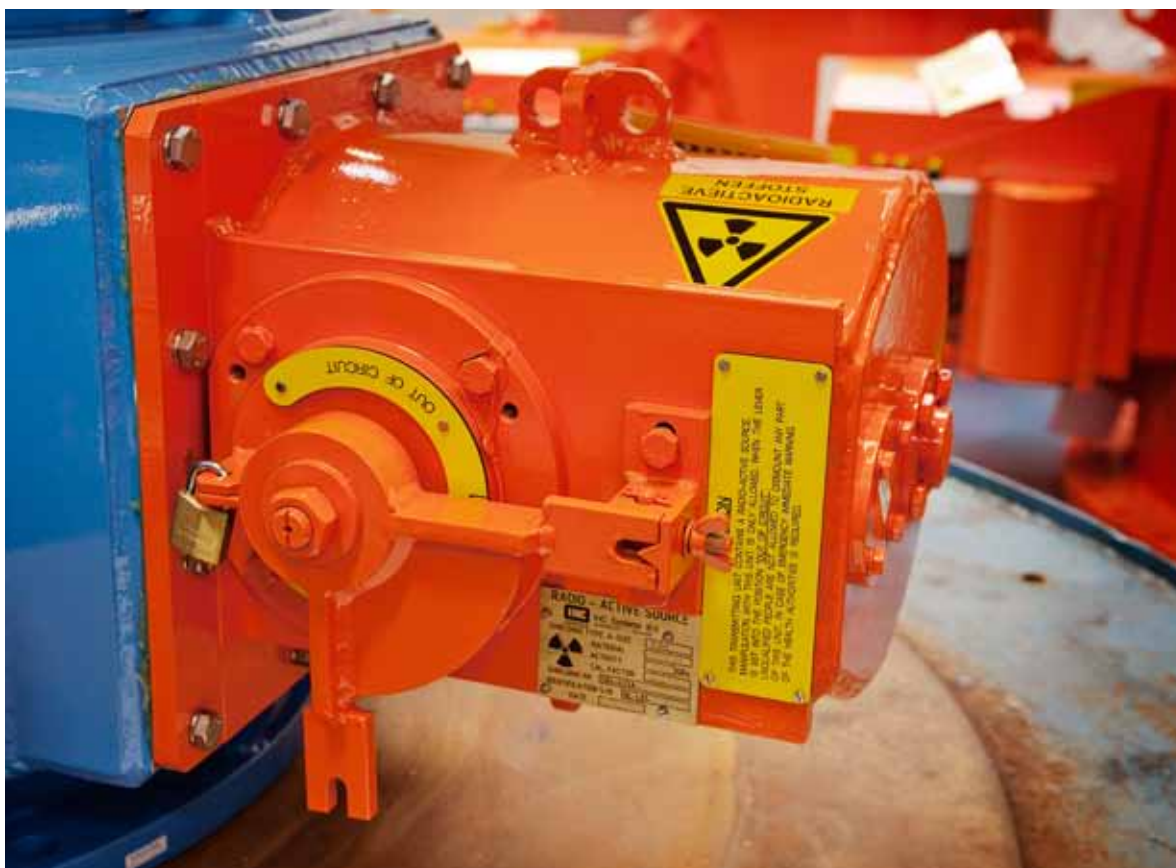
- **Problemen met broncontainers.** In 2010 en 2011 zijn een aantal incidenten gemeld waarbij bronnen in vrij stralende positie niet meer konden worden teruggedraaid in de container. Deze ongewilde gebeurtenissen waren het gevolg van het niet goed functioneren van de gebruikte apparatuur, als gevolg van overmatige slijtage aan het koppelmechanisme van de bron aan de uitdraaislang. De leverancier van de betreffende apparatuur is Nordion in België. Dit bedrijf voert het onderhoud aan de bronhouders uit. Het onderhoud van de uitdraaislangen doen de bedrijven zelf. Om een beter beeld te krijgen van de eisen die de leverancier aan dit onderhoud stelt heeft de Inspectie SZW, samen met de Belgische toezichthouder FANC, een bezoek gebracht aan Nordion. Hierbij is gebleken dat er stringente onderhouds- en controlevoorschriften voor de

uitdraaislangen zijn. Onderdeel hiervan is dat de slijtage van de koppeling dagelijks gecontroleerd moet worden met behulp van een kaliber. Intussen heeft een bedrijf een groot deel van de betreffende koppelingen vervangen. Volledige uitvoering van het onderhouds- en controleprotocol van Nordion vinden de bedrijven overbodig. Hierover vindt nog nader overleg plaats in het overleg van de overheid met de NDO-bedrijven. Binnen de branche wordt gezocht naar een werkzame oplossing.
