**TNO-rapport nr.****TNO 2022 R10129 SEC-rapport nr. 22.01.001****Inventarisatie van de mogelijkheden voor het  
behoud van vuurtoren Lange Jaap**

Datum 21 januari 2022

Exemplaarnummer  
Oplage  
Aantal pagina's 51 (incl. bijlagen)  
Aantal bijlagen  
Opdrachtgever Rijkswaterstaat  
Projectnaam Lange Jaap - deel 2  
Projectnummer TNO 060.51931, SEC 21.11.015

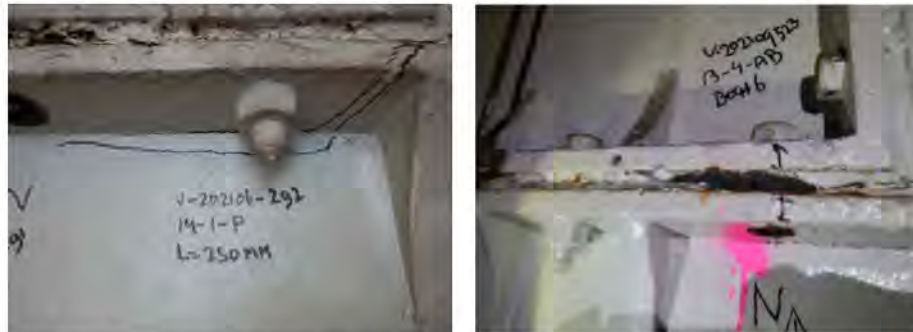
- Scheuren vanuit een boutgat naar de rand van de flens, die relatief recht door de flens lopen, Figuur D 1 rechts. Het gros van de scheuren in de flens valt in deze categorie. De door ons als meest waarschijnlijk aangemerkte oorzaak voor de meeste van deze scheuren is zware corrosie van de boutsteel. Roest is volumineuzer dan het oorspronkelijke metaal. De zwelling vult het boutgat lokaal en door de uitzetting ontstaat lokale trek in het gietijzer rond het boutgat. Door de lage vervormingscapaciteit en de breukgevoeligheid scheurt de flens. Deze scheur treedt meestal op richting de rand van de flens, aangezien dit de weg van de minste weerstand is (dat wil zeggen de grootste spanningsintensiteitsfactor geeft). Enkele foto's wijzen op (een combinatie met) het bovengenoemde mechanisme van zwelling van het ijzercement.

Figuur D 1 Voorbeelden van scheuren in de flens (foto's 7248 en 8436 uit [4]).

Opgemerkt wordt dat het mechanisme van zwelling van de boutsteel niet is opgenomen in [2] en de auteur [A] kan zich niet vinden in deze oorzaak. Dit verschil van inzicht heeft geen consequenties voor het vervolg (gebieds- en toegangsbeperking en eventuele renovatie).

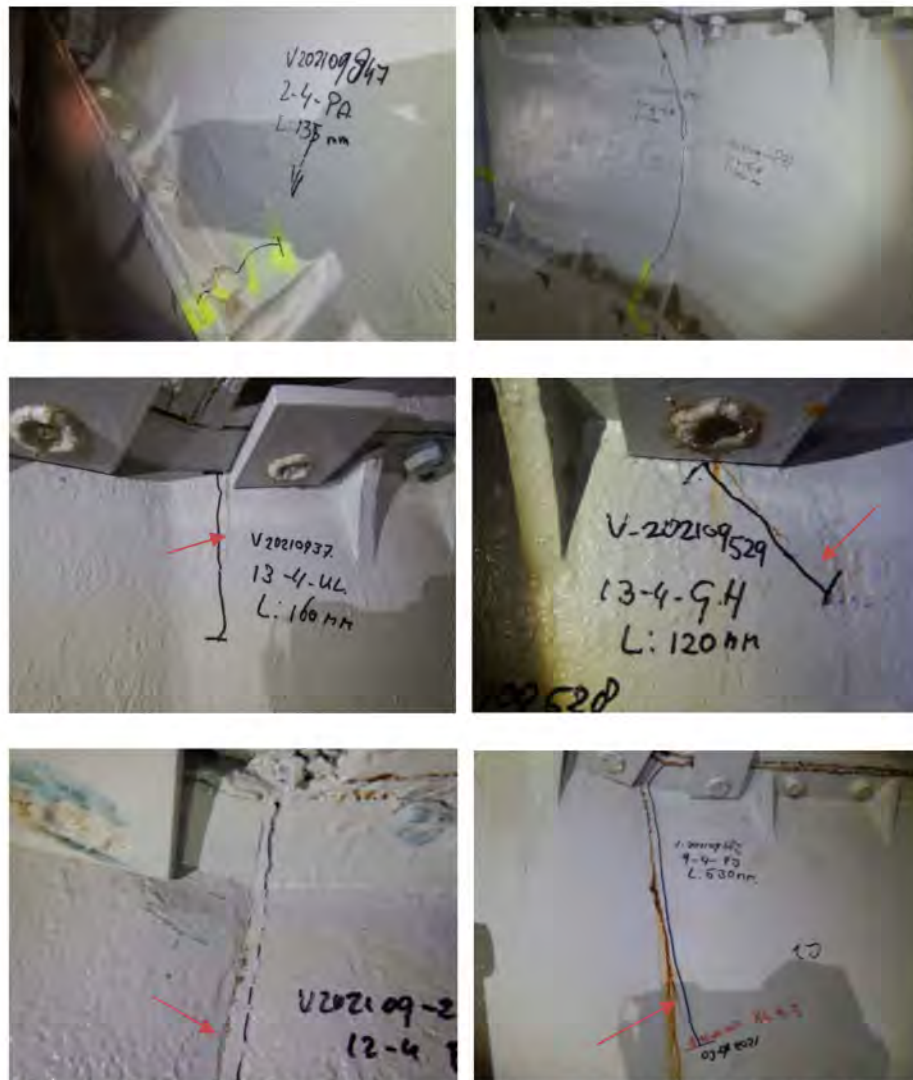
- Scheur door de flens en het lijf in de knik van het paneel, zie Figuur D 2 onder. Het is mogelijk dat deze scheur ontstaat door zwelling van de verticale voeg in de panelen onder en / of boven het paneel met knik. Deze voeg bevindt zich direct boven of onder de knik. Een andere mogelijkheid is dat (een deel van) deze scheuren al vanaf de bouw aanwezig is.

Twaalf van de zeventien scheuren in het lijf bevinden zich in de panelen met knik. In al deze gevallen bevindt de scheuren zich in de buurt van de knik, ook in de eerste twee categorieën. Het is mogelijk dat de sterkte van het materiaal, door verontreinigingen of grove grafietlamellen, lager is in de buurt van de knik. Dit hangt mede af van de wijze waarop de panelen met knik gegoten zijn. Daarover bestaat geen informatie.

Figuur D 2 Voorbeelden van scheuren in het lijf (foto's 9150, 9117, 8467, 8450, 4190 en 8796 uit [4]).

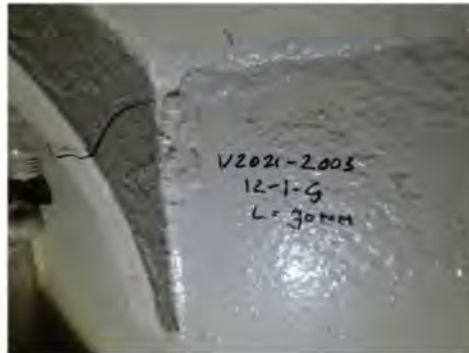
Deze schadevorm is op 18 locaties waargenomen, waarvan een aanzienlijk deel is gesitueerd nabij de ramen. Figuur D 3 geeft een voorbeeld. Deze scheuren zijn hier niet nader geanalyseerd omdat het ons onvoldoende duidelijk is hoe de constructie rondom de ramen is vormgegeven en deze scheuren waarschijnlijk geen invloed hebben op de constructieve veiligheid van de hele constructie.

Figuur D 3 Voorbeeld van een scheur in een steun (foto 3867 uit [4]).

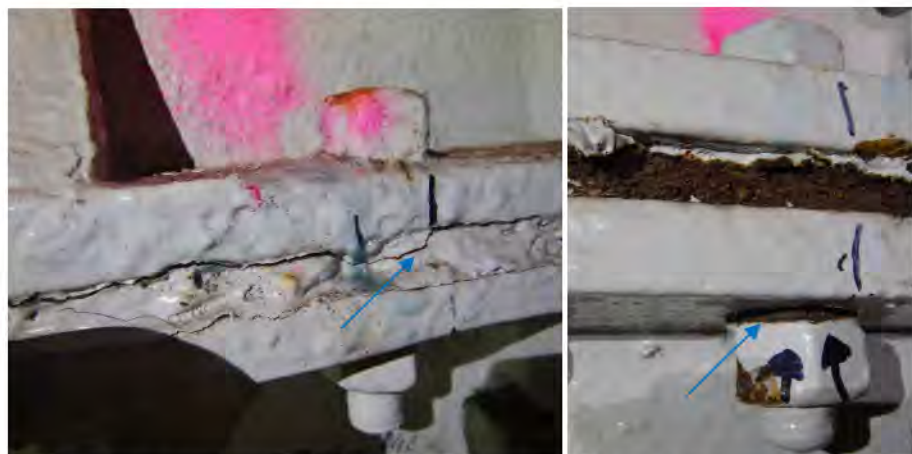
- Corrosie van de ijzercementvoeg, waardoor deze opzwellt en er een trekspanning in de bouten ontstaat.
- Corrosie van de moer of de kop bij het contactvlak met de flens, waardoor er een trekspanning in de bouten ontstaat.

Figuur D 4 geeft de twee oorzaken aan. De bouten zijn daarbij al verzwakt door corrosie van de boutsteel.

Figuur D 4 Twee oorzaken voor boutbreuk (foto's 4240 en 8465 uit [4]).

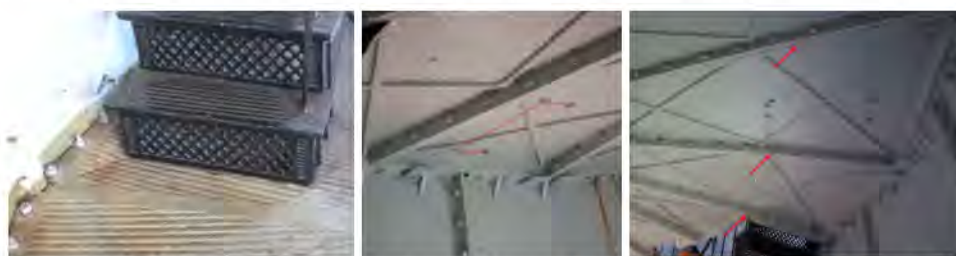
- Scheuren dwars door de vloerpanelen, Figuur D 5. De meest waarschijnlijke oorzaak voor de meeste van deze scheuren is spanningsconcentratie door de afsteuning van de trapbomen (via bouten in het vrije veld van de vloeren en bij de trapgaten). Bij belasting door personen ontstaan hier hoge piekspanningen. De licht (lees: zwak) uitgevoerde vloeren en de breukgevoeligheid van het materiaal hebben daar gezorgd voor scheuren; met moderne constructiematerialen treedt in een dergelijk geval lokaal enige plasticiteit op, wat geen nadelig effect heeft op de draagkracht. Het toegepaste materiaal heeft deze mogelijkheid niet. Figuur D 6 toont aan dat niet alle scheuren vanuit trapgaten zijn ontstaan, maar spanningsconcentraties lijken in alle gevallen doorslaggevend. Voor belasting door personen geldt dat de toren voor 1999 enige tijd is opgesteld voor het publiek [17]. Dit kan verklaren waarom er niet eerder scheurvorming is opgetreden. Alternatief kunnen windbelasting of temperatuurverschillen tussen schacht en trap zorgen voor een opgedrongen vervorming, waartegen de vloeren niet bestand zijn.

Figuur D 5 Voorbeelden van scheuren dwars door de vloerpanelen (foto's uit [8]).

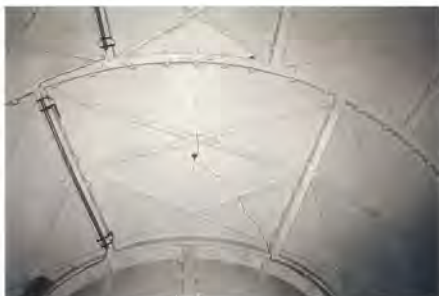
Figuur D 6 Voorbeeld van een scheur dwars door een vloerpaneel die niet is ontstaan vanuit een trapgat (foto uit [17]).

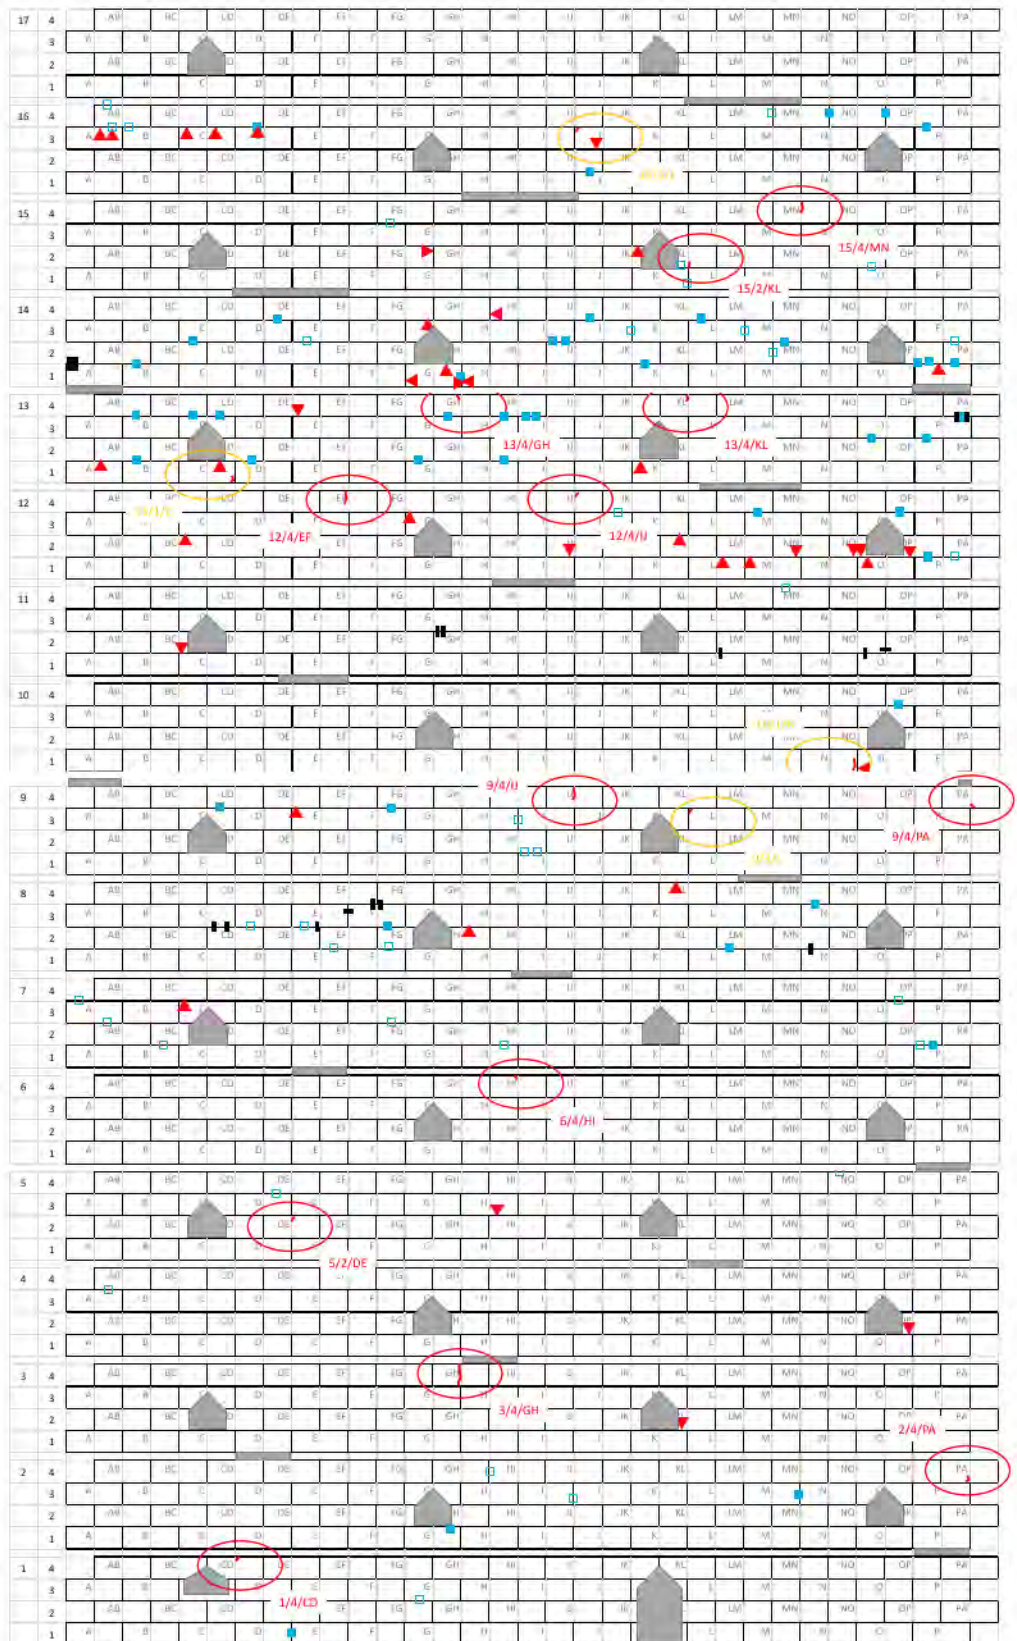
De scheuren in de lijven, die in het vooronderzoek als potentieel gevaarlijk zijn aangemerkt [2], blijken niet geclusterd; voor deze scheuren is er geen acuut risico op het naar elkaar groeien. Anderzijds is het vrijwel zeker dat niet alle scheuren gedetecteerd zijn tijdens de visuele inspectie. Scheur 13/1/C bevindt zich in de buurt van een raamopening. Deze opening geldt als verzwakking van de gevel. Indien de scheuren doorgroeien tot de opening ontstaat in een verzwakking over 3 ringen.

De gebroken bouten lijken wel geclusterd, rond verdiepingen 7 en 8 (met name overgeschilderde, dus oude, breuken) en verdiepingen 12, 13 en 14. We hebben geen oorzaak voor deze clustering gevonden.

Figuur D 9 Overzicht van de scheuren en boutbreuken in de schacht, behoudens de scheuren in de flens.

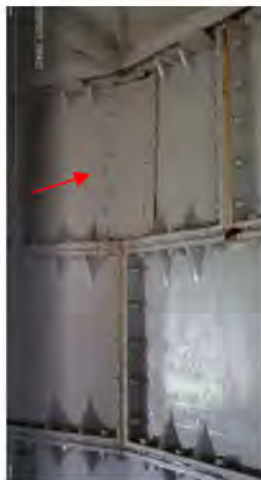
Van scheuren in de constructie is al lange tijd sprake. In [17], de dato 1998, is reeds een eerder uitgevoerde reparatie in de vloerpanelen en eerdere boutbreuken gerapporteerd. In 1991 is al een bestek geschreven voor het vervangen van een aantal vloerpanelen. Dit plan is nooit uitgevoerd. Daarnaast is op een foto uit het archief een paneel zichtbaar waarover een plaat gebout is, Figuur D 10. Het is aannemelijk dat dit een versterking voor een verticale lijfscheur is. Het is onbekend wanneer deze versterking is aangebracht.

Figuur D 10 Foto van een eerder (ongedateerd) aangebrachte plaat die tegen het lijf is gebout.

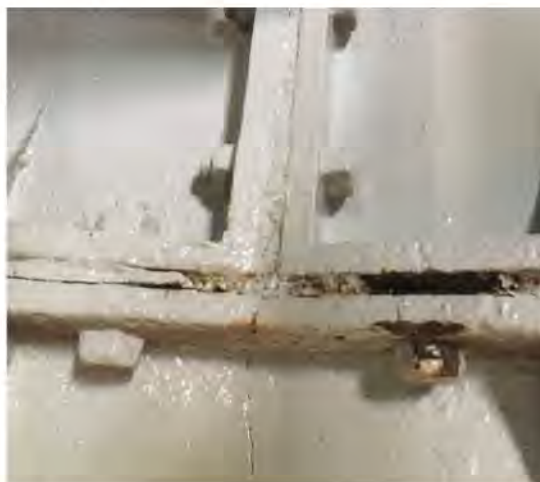
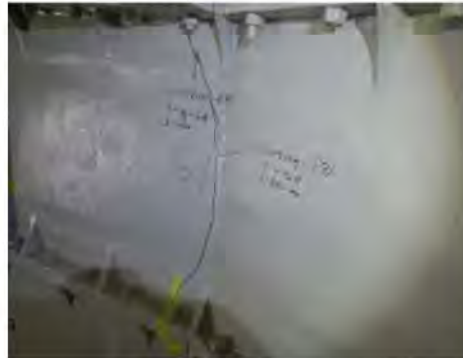
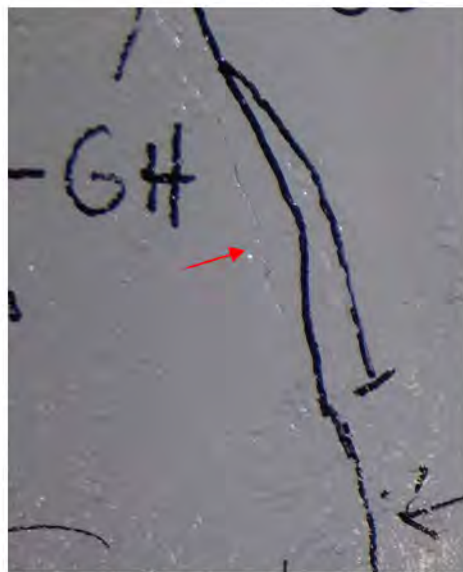
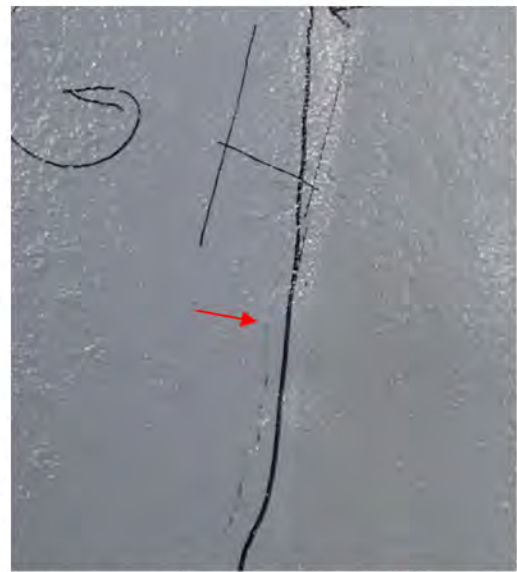
Nebest heeft de foto's van de inspectie [4] aan ons verstrekt. We hebben de foto's van de scheuren in de lijven in detail bekeken. Een aantal foto's geven sterke aanwijzingen dat de conservering aan de binnenzijde van de schacht over de bestaande scheur is aangebracht, Figuur D 11 voor enkele voorbeelden. Dit geldt onder andere voor de grootste scheur met code 3/4/GH. Bijkomend meent [H] dat hij deze scheur eerder heeft gezien.

Figuur D 11 Foto's van scheuren met sterke aanwijzing van conservering over de scheur (bovenste foto uit [3], overige foto's 9117, 9118 en 9119 uit [4]).

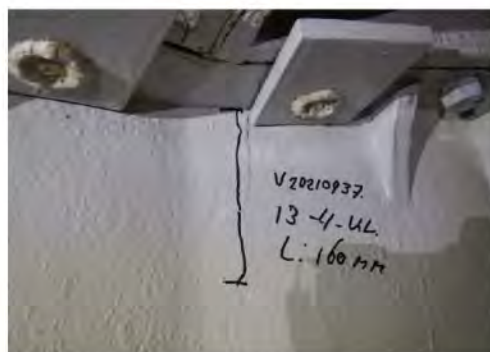
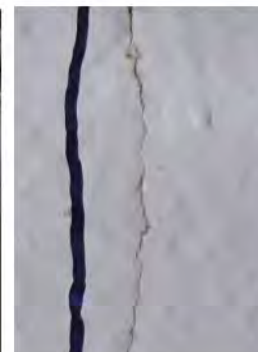
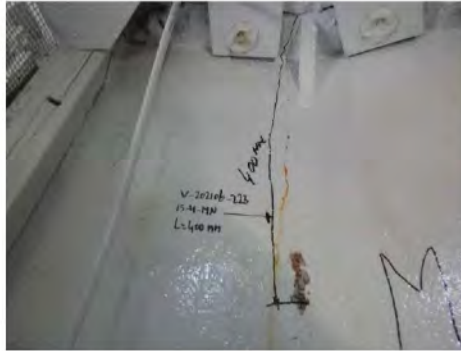
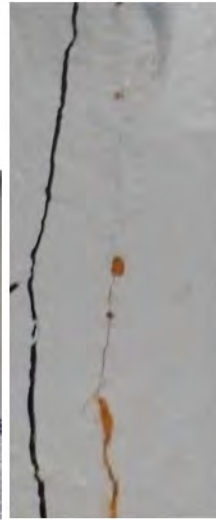
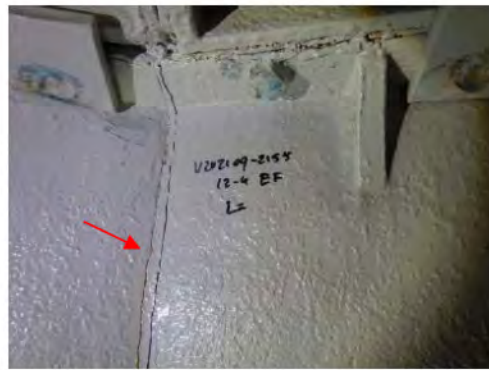
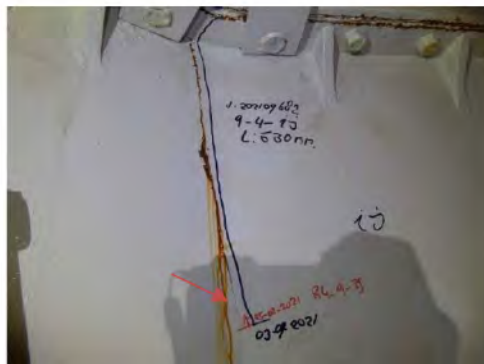
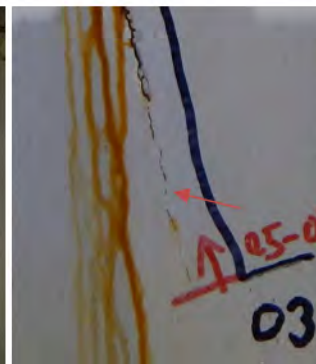
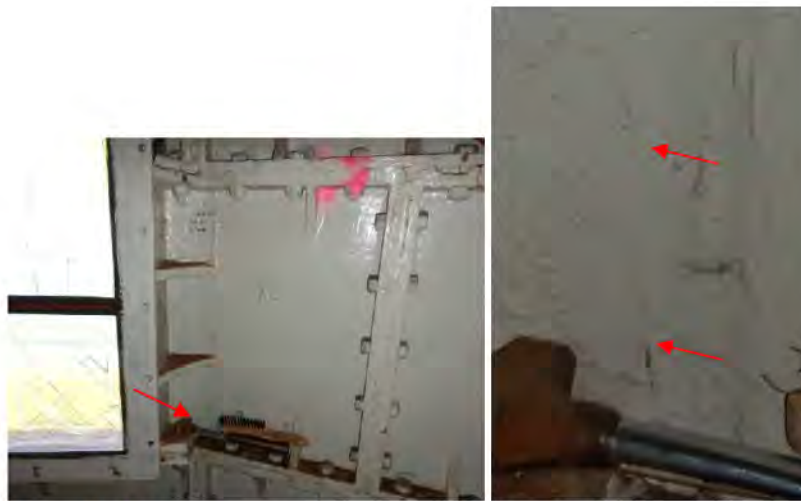
Daarnaast zijn er veel foto's van scheuren in de lijven waarbij we het waarschijnlijk achten dat de conservering over de scheuren is aangebracht, Figuur D 12, maar de foto's geven geen uitsluiting. Voor de bovenste foto van deze figuur geldt dat de scheur in dit geval niet kan zijn ontstaan door het aanlassen van de plaatjes voor de vloerondersteuning. Voor zover bekend dateert de meest recente vernieuwing van de conservering uit 1999. Dit betekent dat deze scheuren al meer dan twee decennia oud zijn. Niet uitgesloten is dat (een aantal van) deze scheuren al vanaf de bouw aanwezig zijn (is).

Figuur D 12 Foto's van scheuren met waarschijnlijk conservering over de scheur (foto's 8467 (2x) 7131 (2x) 4191, 4190, 8796 (2x), 7081 (2x) uit [4]).

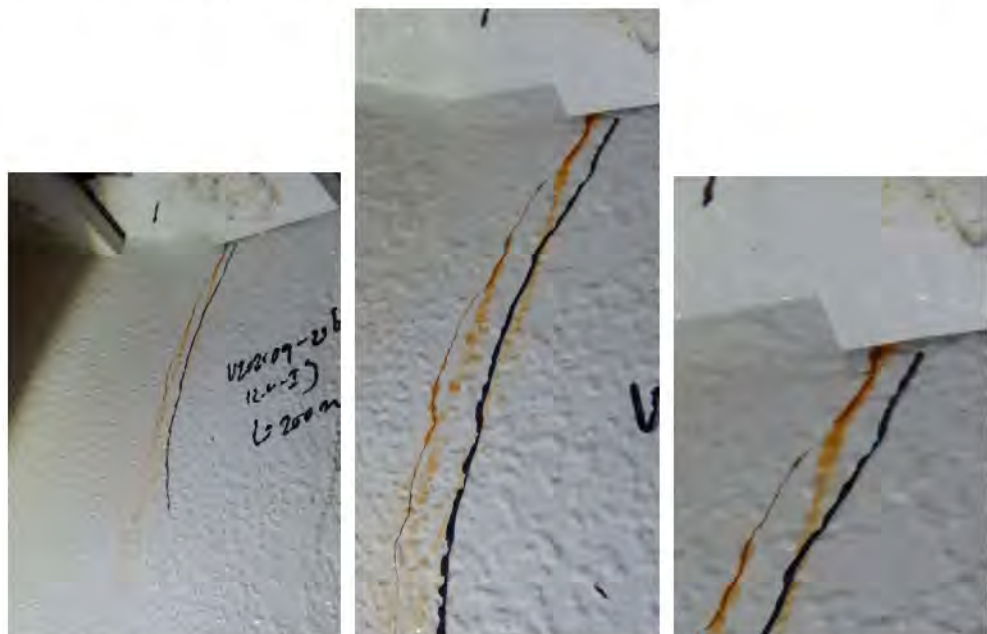
Voor een aantal scheuren in de lijven is het niet te zeggen of de conservering wel of niet over de scheuren is aangebracht. Op de foto's van één scheur lijkt sprake te zijn van scheurvorming die is ontstaan of fors doorgroeid na het aanbrengen van de conservering, zie Figuur D 13.

Figuur D 13 Foto's van een scheur is ontstaan of gegroeid na het aanbrengen van de conservering (foto's 4206 en 4207 uit [4]).

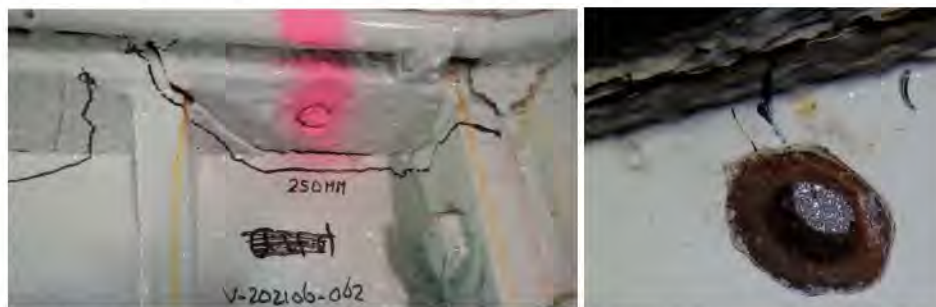
Ook in de flenzen komen scheuren voor waarover de conservering is aangebracht. Dit is op veel foto's van uitgebroken stukken flens zichtbaar, zie Figuur D 14 links. Dit zijn schades met de eerder genoemde oorzaken (paragraaf D.2): corrosie van het contactvlak bij de boutkop of -moer, uitzetten van de ijzercementvoeg, of opgetreden tijdens de bouwperiode.

Er zijn echter ook veel scheuren in de flens waarbij de scheur zich scherp aftekent in de conservering. Voor deze scheuren is het waarschijnlijk dat ze zijn ontstaan na het aanbrengen van de conservering (dus ergens in de afgelopen twee decennia). Dit zijn voornamelijk scheuren tussen het boutgat en de flenstip, zie Figuur D 14 rechts, waarvoor de door ons als meest aannemelijk aangemerkte oorzaak is het corroderen van de boutsteel. Wanneer de omstandigheden voor corrosie niet weggenomen worden, zal met name dit schadeproces doorgaan. Dit zijn scheuren die bij doorgaande corrosie ook aan de achterzijde kunnen scheuren in de flens en vervolgens in het lijf. Daarnaast zijn er relatief recent gebroken bouten (met glinsterend breukoppervlak) zichtbaar op de foto's.

Figuur D 14 Foto's van de scheuren met schade aan de conservering (links, foto 6855 uit [4]) en zonder schade aan de conservering (rechts, foto 4149 uit [4]).
