# Dodelijk ongeval met een CV90

Onderzoek naar een ongeval op het oefenterrein  
Hohenfels, Duitsland  
(12 maart 2024)

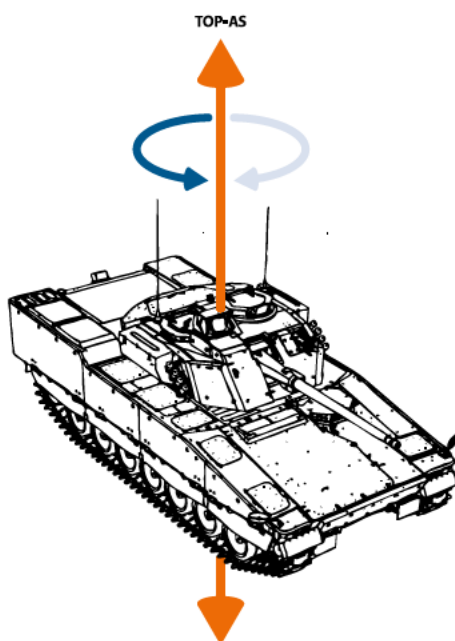
Figuur 5: *Positie rotatie-as*

Het Bravo-voertuig valt stil tijdens het oprijden van de heuvel en kan de top niet bereiken. Tijdens deze actie roteert het Bravo-voertuig om zijn top-as (Figuur 5) en begint vervolgens achterwaarts te bewegen richting bosrijk gebied, waar zich op dat moment de uitgestegen infanteristen bevinden. Door de rotatie van het voertuig komen enkele infanteristen aan de rechterzijde van het voertuig terecht.

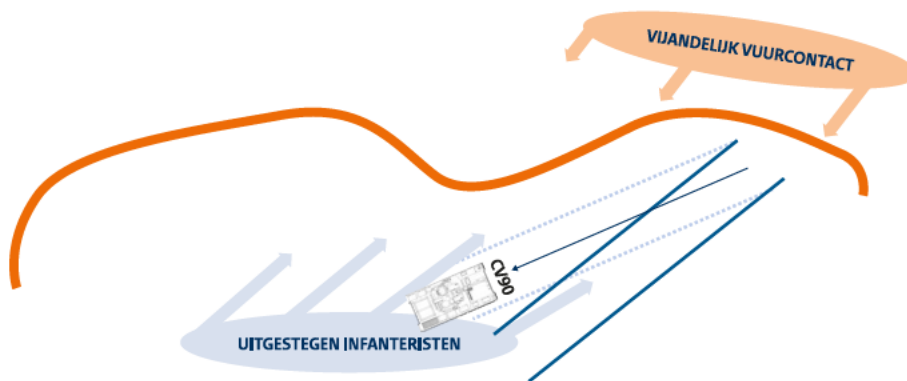
Figuur 6: *Situatie bij het doorsnijden van de formatie infanteristen*

Bij de achterwaartse beweging van het voertuig wordt nu de formatie van uitgestegen infanteristen doorsneden (Figuur 6), waarbij een 28-jarige militair wordt overreden en een 24-jarige militair door de ontwijkende beweging die hij maakt licht gewond raakt.

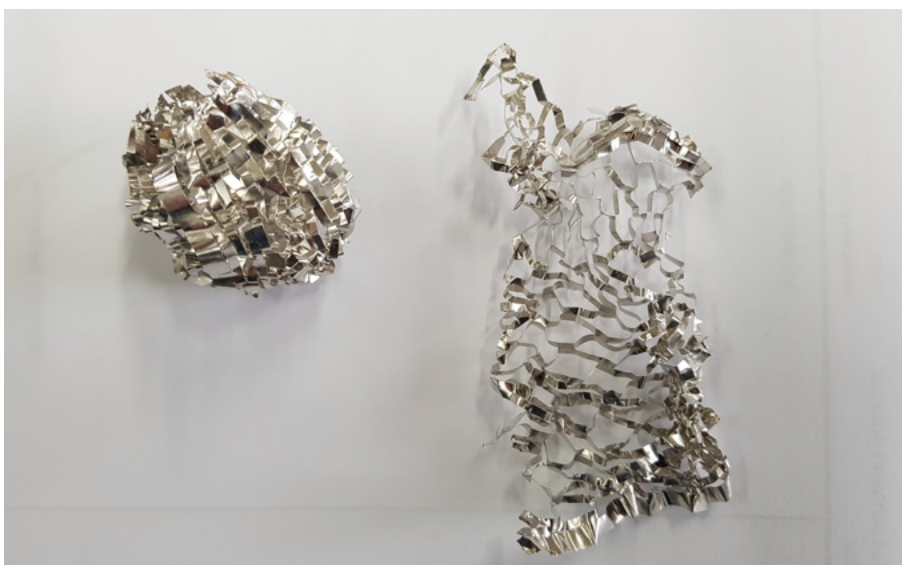
Afbeelding 1: *Deto-Stop* (foto IVD)

Geen onderdeel van het voertuig, maar wel standaard toegepast in de CV90-voertuigen, is het materiaal in de brandstoftanks ter onderdrukking van explosieve ontbranding van de brandstof. Deze zogenaamde Deto-Stop (Afbeelding 1) bestaat uit balletjes aluminiumgaas (een soort schuursponsje) en moet voorkomen dat de brandstoftank explodeert bij een treffer door een explosief. De Deto-Stop neemt ongeveer 2% van het tankvolume in en voorkomt tevens *fluid swash*, het klotsen van vloeistoffen dat bij tanks met grote inhoud tot problemen kan leiden.

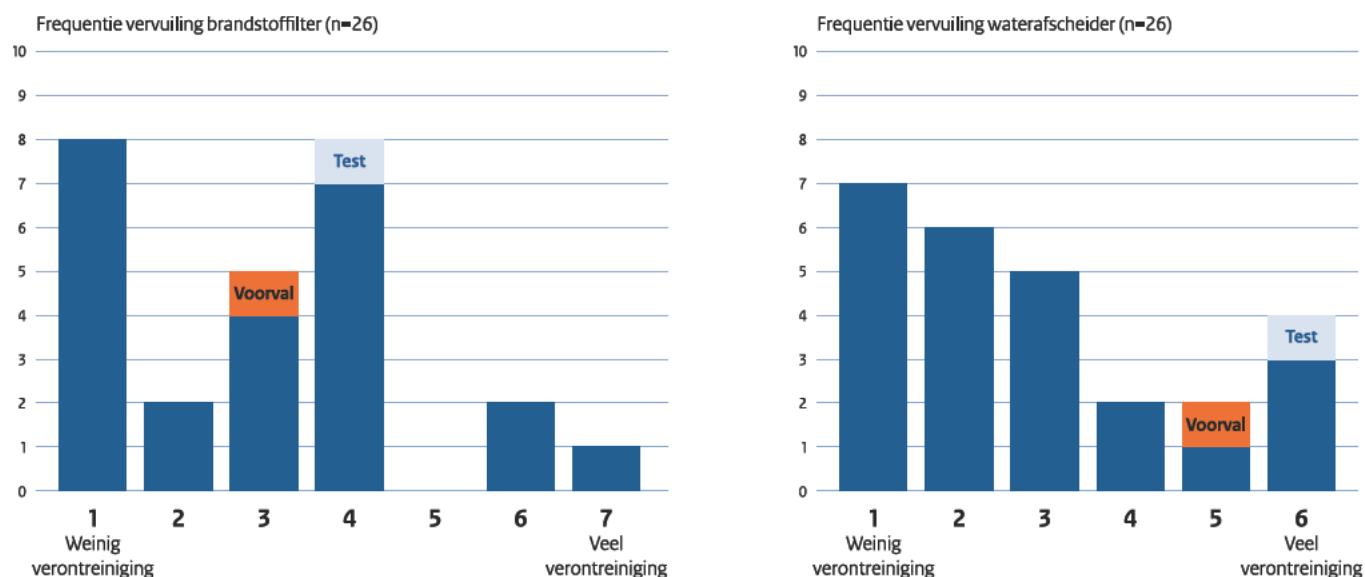
Figuur 13: *Frequentie vervuiling brandstoffilter en waterafscheider*

Als onderdeel van de aanwijzing van de CV90-Normsteller is een onderzoek uitgevoerd naar de vervuiling van brandstoffilters in 25 verschillende CV90-voertuigen over een periode van zes maanden. De onderzoeksvraag was gericht op het duiden van de vervuiling van de filters. De resultaten van dit onderzoek zijn weergegeven in twee grafieken (Figuur 13), die een indicatief overzicht geven van de mate van vervuiling en de frequentie waarmee deze optreedt.

De grafieken tonen aan dat de vervuiling van de brandstoffilters in de CV90-voertuigen niet consistent is. Echter, door het ontbreken van achterliggende informatie over gebruik, tijd en andere factoren, is een verdere analyse van deze gegevens complex en daardoor moeilijk uit te voeren. Desondanks laten de grafieken zien dat de vervuiling van de brandstoffilters in het ongevalsvoertuig indicatief iets minder ernstig was dan die van het CV90-testvoertuig dat werd gebruikt door de IVD.

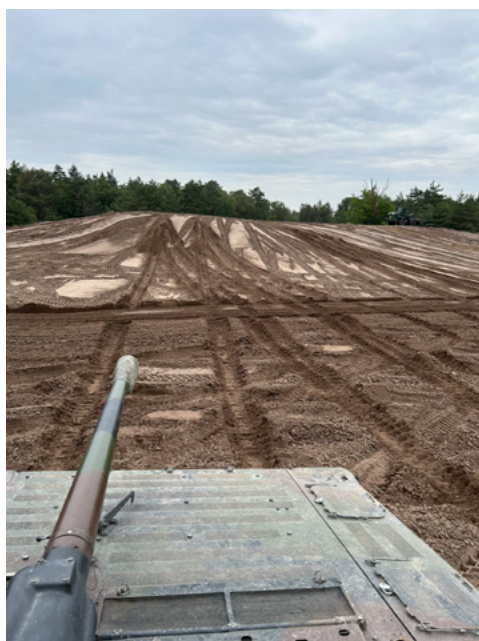
Afbeelding 2: CV90 OTCRij-indruksporen (foto IVD)

Tijdens een ander deel van deze eerste testen zijn de mogelijke faalscenario's onderzocht bij het achterwaarts bewegen van het voertuig op een helling. Aan de hand van een testmatrix zijn de selectiemogelijkheden van de versnellingskeuzehendel (en daarmee de instelling van de automatische transmissie) in combinatie met het gebruik van de rem en het gaspedaal (motor actief en motor inactief) onderzocht. In alle gevallen (motor actief of inactief) bleek het voertuig achteruit te rollen indien geen gebruik werd gemaakt van de rem (Afbeelding 2). Bij geen enkele testsituatie is er sprake geweest van glijden van het voertuig. Het was vanwege een elektronische beveiliging niet mogelijk om (bij een actieve motor) vooruit te rijden tijdens het achteruit rollen.

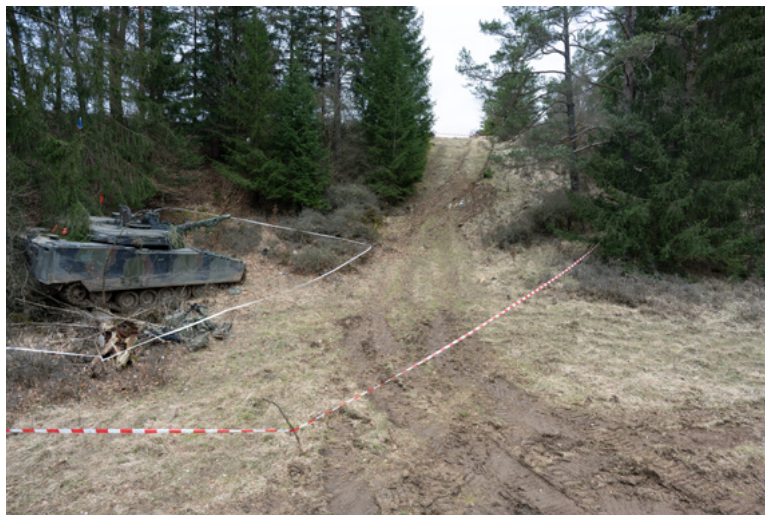
De ongevalselocatie bevindt zich op een heuvel aan de rand van een open plek in een bosachtig gebied. De CV90 kwam na het ongeval onder aan de heuvel met de achterkant tegen een omgevallen boom tot stilstand (Afbeelding 3). De ondergrond van de heuvel is een combinatie van zand en klei, waardoor de spoorindrukken van de CV90 grotendeels zichtbaar zijn. Het indrukspoor van de CV90 start onder aan de heuvel op het punt waar de infanteristen zijn uitgestegen. Deze locatie is hemelsbreed zo'n 10 à 15 meter verwijderd van de locatie waar het voertuig na het ongeval tot stilstand is gekomen. Op verschillende plekken zijn de spoorindrukken van de rupsbanden te herkennen aan de parallel aan elkaar lopende blokvormige patronen (Afbeelding 4). Deze parallel lopende sporen zijn aan de linker- en rechterkant grotendeels homogeen en symmetrisch van vorm. Beide indruksporen van de rupsbanden zijn ook te onderscheiden op het pad de heuvel op en lopen symmetrisch tot aan een rotsachtige structuur (steen) die uit de ondergrond steekt. Deze grote steen ligt in lijn met het indrukspoor van de rechter *track* van de CV90. De steen heeft lichtgrijze verkleuringen die duiden op recente beschadiging van de steen (Afbeelding 5). Daarnaast zijn op de steen donkere verkleuringen zichtbaar, waarin kleine rubberrullen zijn te herkennen. De kleigrond rond de locatie van de steen laat een afschuivend spoor van de rechter rupsband zien. Parallel aan de andere kant (de linker rupsband) is niet-homogene spoorvorming te zien. De

combinatie van deze spoorvorming aan de linker- en de rechterzijde duidt op een rechtsom draaiende beweging van de CV90. Boven de steen is geen spoorvorming van de CV90-rupsbanden waarneembaar.

*Afbeelding 3: Overzicht van het voertuig onder aan de heuvel na het ongeval (foto Forensische Opsporing Verkeer & Visualisatie Koninklijke Marechaussee)*

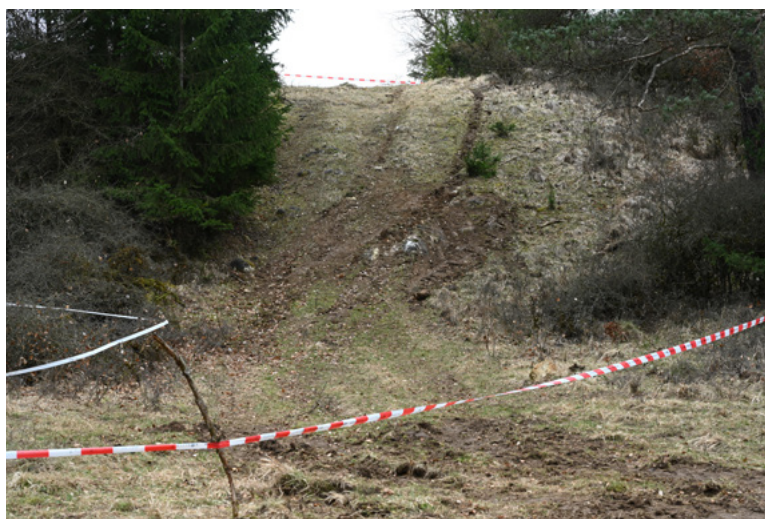
Vanaf de steen is een tweede symmetrisch rechtlijnig rupsbandenspoor de heuvel af te zien. Dit spoor is wat meer naar linksachter gericht ten opzichte van het spoor heuvelop. De hoek tussen beide sporen is ongeveer 27,5 graden. Dit tweede spoor stopt bij de CV90 die stilstaat tegen een omgevallen boom. Het linker en rechter indrukspoor van de rupsbanden zijn voor dit gedeelte homogeen en symmetrisch.

*Afbeelding 4: De heuvel (foto Forensische Opsporing Verkeer & Visualisatie Koninklijke Marechaussee)*

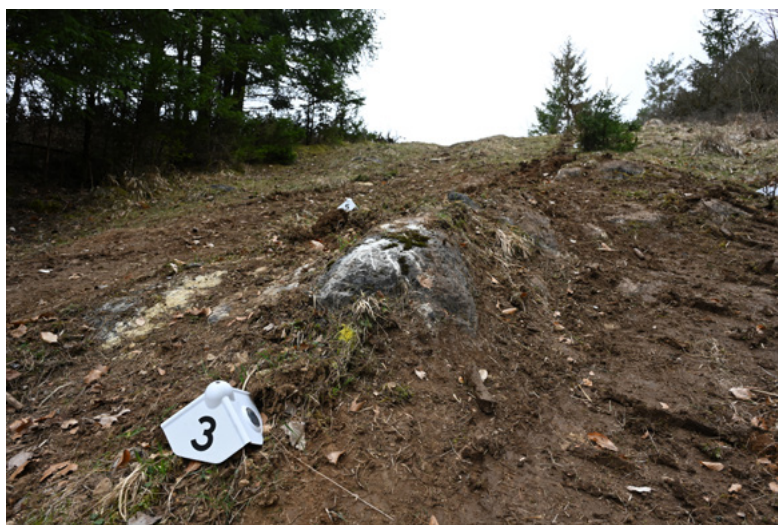
Afbeelding 5: De steen (foto Forensische Opsporing Verkeer & Visualisatie Koninklijke Marechaussee)

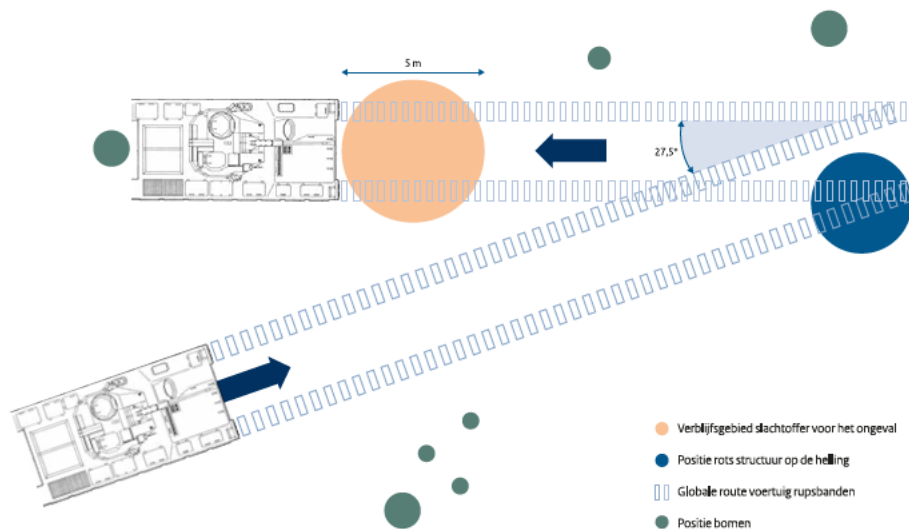
Figuur 18: Schematische weergave van Fase 2 en Fase 3

Door het uitvallen van de motor in Fase 2 en het uitblijven van de noodzakelijke remkracht op de heuvel begint het voertuig achterwaarts te bewegen. Er zijn geen sporen aangetroffen waaruit blijkt dat er sprake was van glijden van het voertuig tijdens de achterwaartse beweging en door het uitvallen van de motor is het ook zeker dat er niet met vermogen achterwaarts is gereden. Voor een dergelijke actie geeft de voertuigcommandant echter een duidelijk commando. Geen van de drie bemanningsleden maakt in zijn verklaring melding van een dergelijk commando. Er kan daarom alleen maar sprake zijn van (onverwachts) achterwaarts rollen van het voertuig. Door de in Fase 2 beschreven rotatie van het voertuig is het achterwaartse traject niet hetzelfde als het voorwaartse traject. Het achterwaartse traject doorsnijdt daarbij de formatie van de uitgestegen infanteriecomponent. Door de rotatie van het voertuig, op het hoogst bereikte punt van de heuvel, is het uiteindelijke slachtoffer recht achter het voertuig terechtgekomen.

Bij een achterwaartse beweging van het voertuig wordt een aanrijding onvermijdelijk indien het voertuig niet tot stilstand wordt gebracht (Figuur 18). Uit testen met het voertuig en reconstructie van de ongevalsomstandigheden is gebleken dat vanaf het moment dat het voertuig naar achteren begint te bewegen tot aan het moment van stilstand onder aan de heuvel (een afstand van 25 meter) ongeveer 3 tot 5 seconden verstrijken als de rem niet wordt geactiveerd. Het slachtoffer bevond zich ongeveer halverwege het traject dat het voertuig achterwaarts rolt en heeft dus nooit meer dan 2 à 3 seconden de tijd gehad om te kunnen reageren op deze achterwaartse beweging, als hij al had gezien dat er een achterwaartse beweging werd ingezet.

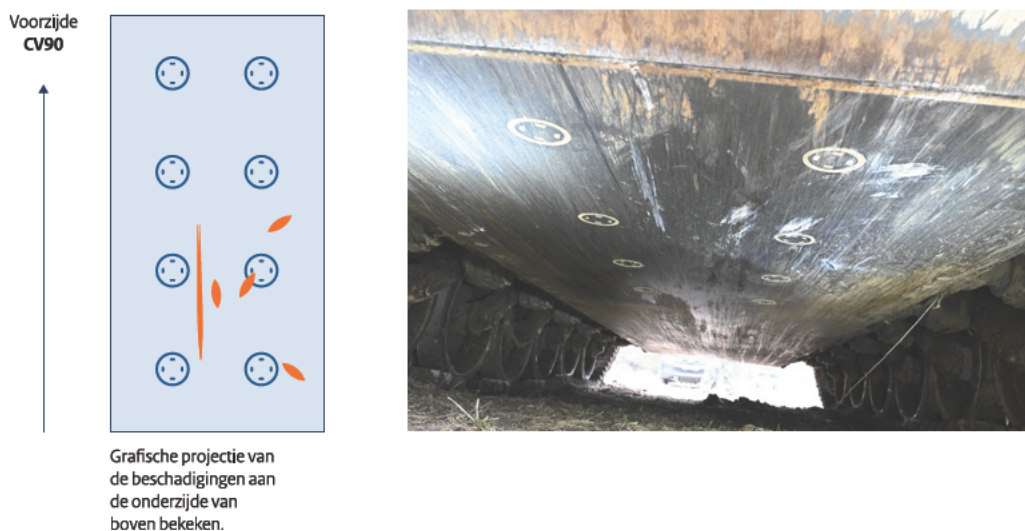
*Figuur 20: Projectie beschadigingen onderzijde CV90*

- Bodemplaat: aan de onderzijde van de bodemplaat van het voertuig (tussen de rupsbanden) zijn 'verse' schaafsporen aangetroffen. De sporen zijn wit van kleur en bij sommige is de schaafrichting identificeerbaar. Links van het midden aan de achterkant van de grondplaat is één enkel longitudinaal (lengterichting van het voertuig) schaafspoor zichtbaar. Rechts van het midden zijn enkele lokale veegsporen (punten) met een longitudinale richtingindicatie aanwezig. Een lokaal veegspoor aan de rechterzijde op de achterkant van de bodemplaat is meer lateraal georiënteerd (haaks op de lengterichting van het voertuig). De richting van deze afdruk loopt van linksvoor naar linksachter. De grondplaat vertoont nog enkele andere lokale veegsporen, waarvan de richting minder eenduidig identificeerbaar is (Figuur 20).

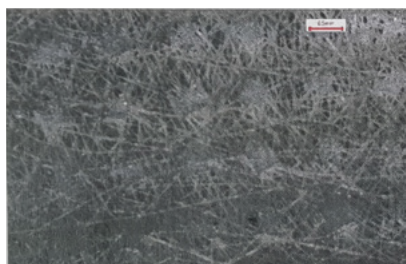
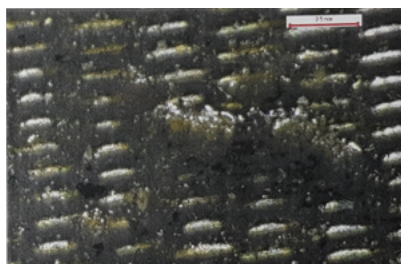
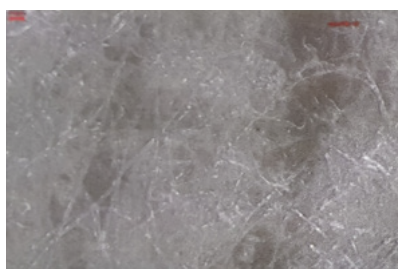
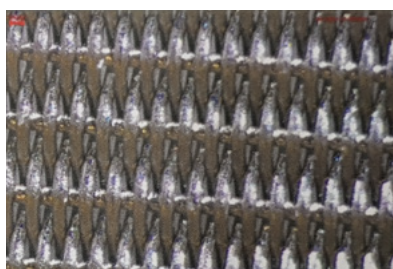
Het brandstofilter had een score van 4 op een schaal van 1 (weinig) tot 7 (veel verontreiniging). Daarnaast is er water aangetroffen in de waterafscheider. De vervuiling van de waterafscheider (filter) had een score van 6 op een schaal van 1 (weinig) tot 6 (veel vervuiling). Het watergehalte in de brandstof had een acceptabele waarde.

Buitenkant waterafscheider - Sporen FAME

Afbeelding 7: *de zichtbare vervuiling van de onderzochte filters (foto's Scheilab)*
