Inspectie Veiligheid Defensie  
Ministerie van Defensie

# Dodelijk ongeval met een Fennek

Onderzoek naar een ongeval op het oefenterrein  
Munster Nord, Duitsland (14 oktober 2025)

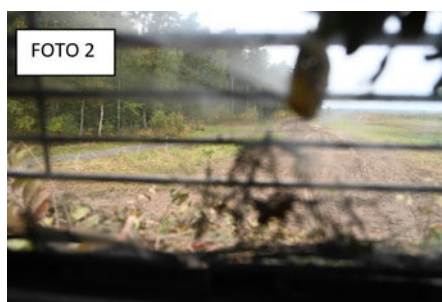
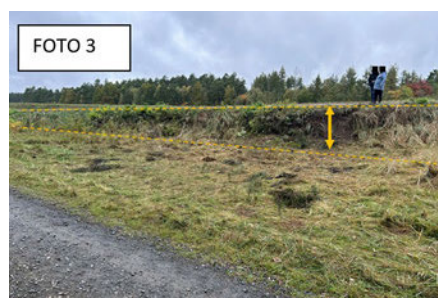
### Hoe kan het dat het ongeluk zo ernstig was?

Het hoogteverschil tussen de weg en het omliggende terrein was moeilijk te zien omdat het donker was. De bestuurder zag wel dat hij door het gras reed, maar hij zag niet dat de berm schuin liep. Ook de commandant zag dit niet. Op foto 2 zie je wat de bestuurder van de Fennek ziet. Op foto 3 zie je hoe moeilijk het is om het hoogteverschil te zien. Deze foto's zijn overdag genomen, het ongeluk was in het donker.

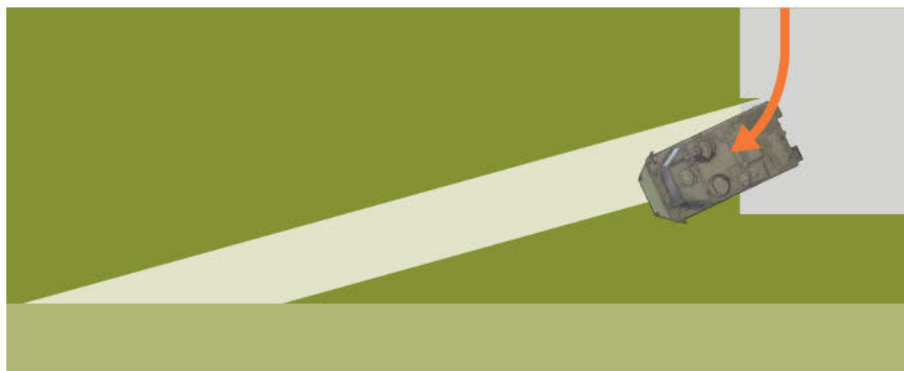
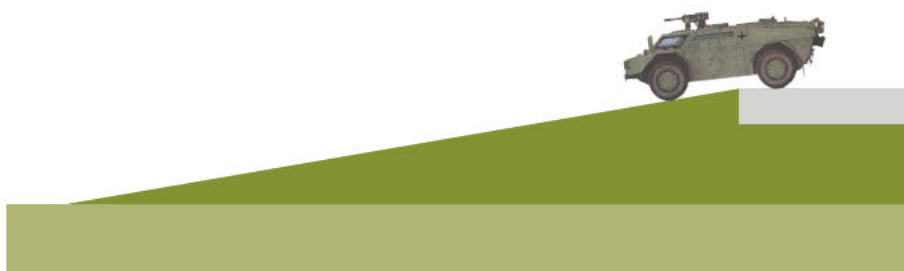
*Figuur 4: Schets situatie bij het nemen van de bocht (niet op schaal)*

De groep Fenneks was op zoek naar een geschikte weg naar rechts om naar het verzamelgebied te kunnen rijden. De bestuurder kreeg van de commandant te horen dat er een weg naar rechts zou komen. Op het moment dat hij deze weg zag, stuurde hij de bocht in, waarbij hij teveel aan de linkerzijde van de weg in de berm terechtwam. De bestuurder dacht, vanwege de HV-kijker, gedeeltelijk door het gras te rijden, maar dit bleek een talud te zijn (zie figuur 4).

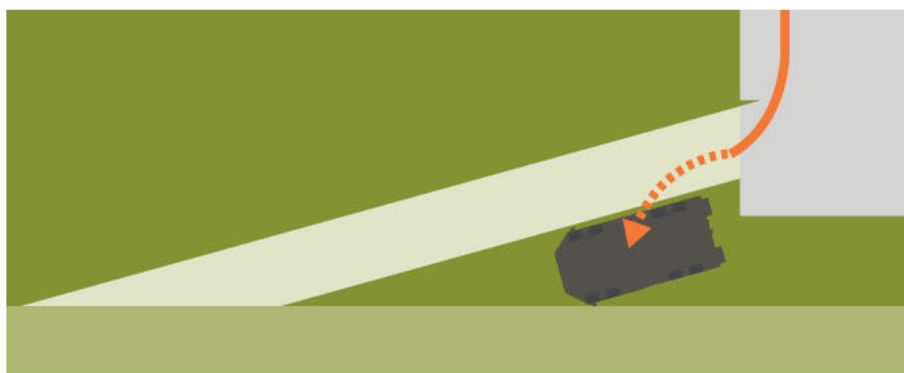
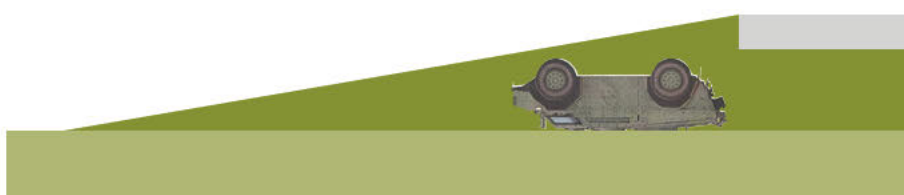
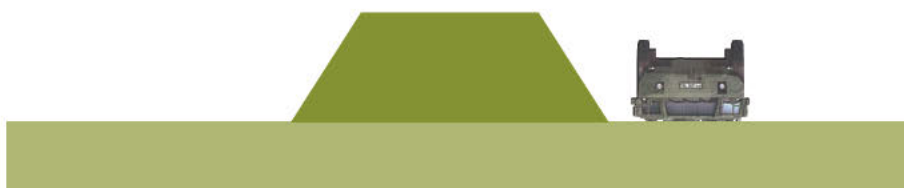
*Figuur 5: Schets situatie na het voorval (niet op schaal)*

Door de steile helling aan de zijkant van het talud en het hoogteverschil van het talud met het omliggende terrein is de Fennek gekanteld en ondersteboven tot stilstand gekomen (zie figuur 5). Hierbij is de boordschutter onder het voertuig terechtgekomen. De commandant kon zich door het luik in het voertuig laten 'vallen'. De bestuurder en de commandant klommen zelfstandig uit het voertuig; ze liepen geen fysiek letsel op.

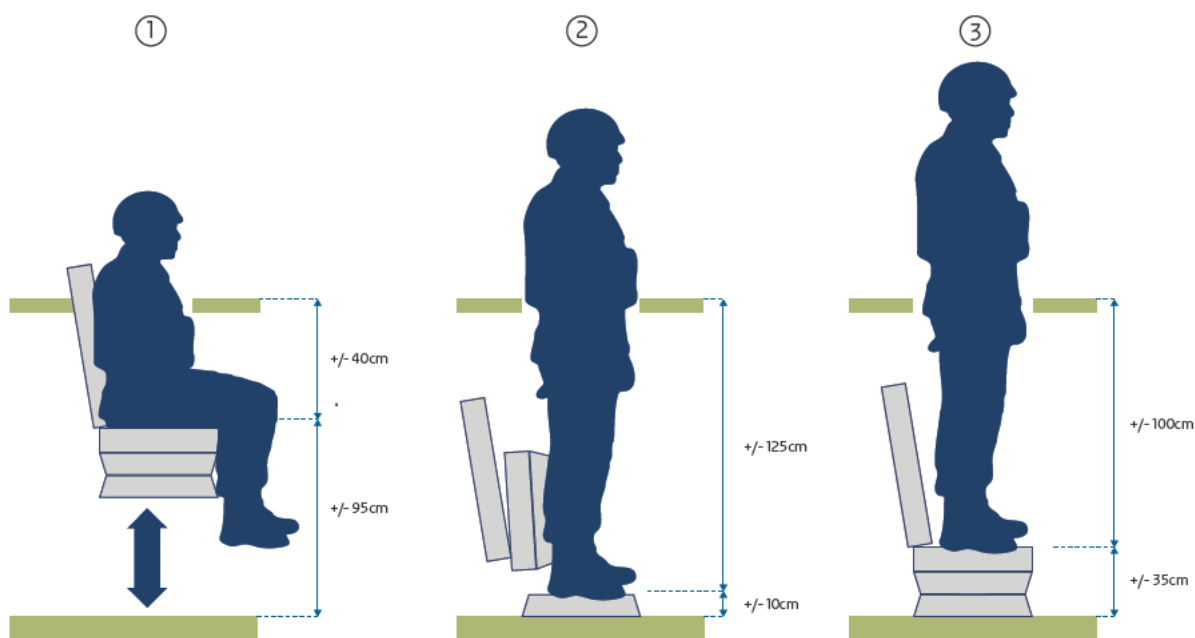
Figuur 13: Posities stoel en kijkhoogte commandant en boordschutter Fennek ten behoeve van zicht bovenluiks

De stoel gaat verticaal omhoog om zicht bovenluiks te krijgen (zie figuur 13, positie 1). Het platform laveert gelijktijdig met de stoel. Om de maximale hoogte van het platform te kunnen realiseren, is het belangrijk dat de rugleuning van de stoel in de juiste positie staat om door het luik te kunnen bewegen. Bij een onjuiste positie loopt de stoel vast tegen het plafond. De stoel beweegt elektrisch-mechanisch met een lage snelheid. In noodgevallen kan de stoel, met de bediening van een hendel, versneld omlaag worden bewogen. Tevens is het mogelijk om de stoel op te klappen om vervolgens op het onderliggende platform te gaan staan om een hogere positie bovenluiks te krijgen (zie figuur 13, positie 2). In de technische handleiding wordt opgemerkt dat bij het opklappen van de stoel rekening gehouden moet worden met de opslag van uitrustingsstukken.

Uit observaties en gesprekken blijkt dat het vrijhouden van stoelen in de praktijk (bij oefeningen) lastig is gezien de aanwezigheid van uitrustingsstukken. Aanwezige uitrustingsstukken in de nabijheid van de stoel kunnen het opklappen en draaien van de stoel beperken. Observaties en interviews schetsen ook het beeld dat het de gewoonte is om direct op de stoel te gaan staan (ook al is dit niet voorgeschreven). Hier worden twee redenen voor gegeven: deze positie biedt een nog hogere positie bovenluiks (zie figuur 13, positie 3) en in operationele situaties is het eenvoudiger om op een reeds uitgeklapte stoel terug te vallen.

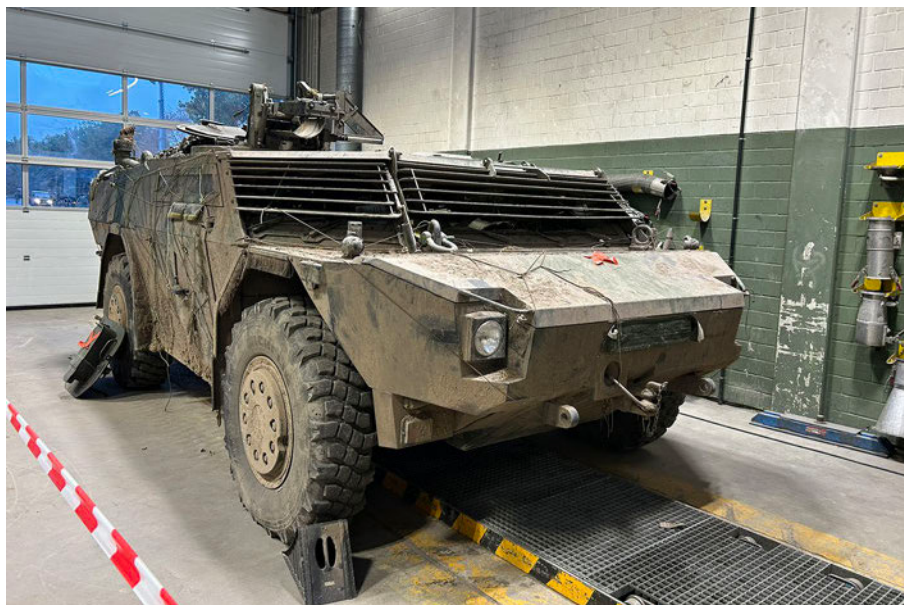
*Figuur 14: Voorval-Fennek (KY-03-13) bij initiële inspectie in Munster Duitsland (foto: IVD)*

Bij het onderzoek waren het boordwapen op het dak (rechtsvoor), het mortierrek (middenachter op het dak) en het mortierbuisrek (linksachter op het dak) niet aanwezig. Het voertuig was niet uitgerust met spiegels. Na het incident is het camouflagenet verwijderd en vervolgens ook de ophangdraden. Alle lampen, reflectoren en het nummerbord waren ten behoeve van de oefening afgedekt met rubberen/plastic afdekplaatjes/zwarte duct-tape. De oorlogsverlichting/camouflage-koplamp was niet afgedekt en bleef operationeel.

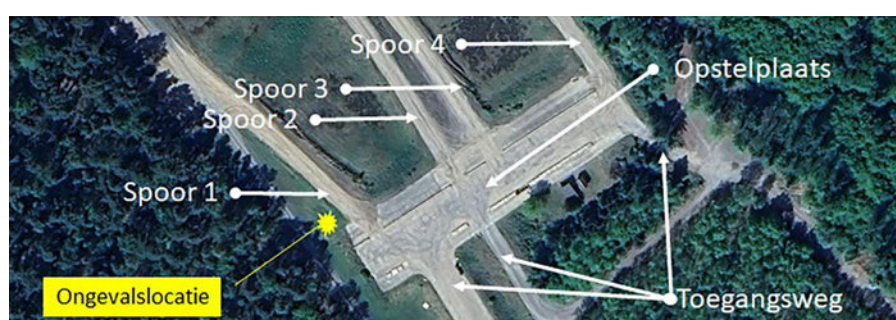
*Figuur 17: Het linkerspoor, Spoor 1, is een zandweg van ongeveer 7 m breed met aan weerszijden een talud. Het talud aan de linkerzijde van Spoor 1 (gezien vanuit de opstelplaats) heeft een steile helling (tussen de 30 tot 70 graden) (Map data © 2026 GeoBasis-DE/BKG (© 1009), Google)*

Ten tijde van het voorval bestond het talud uit losse aarde met grasbegroeiing; het talud was niet versterkt met grondbewapening of bekleding. Het betrof hier een schuine wand met losse gronddeeltjes (een natuurlijk talud). Onderzoek van satellietbeelden laat zien dat er vanaf 2009 geen infrastructurele veranderingen op deze locatie zijn geweest. Defensie maakt al sinds ver voor 2009 gebruik van dit oefenterrein.

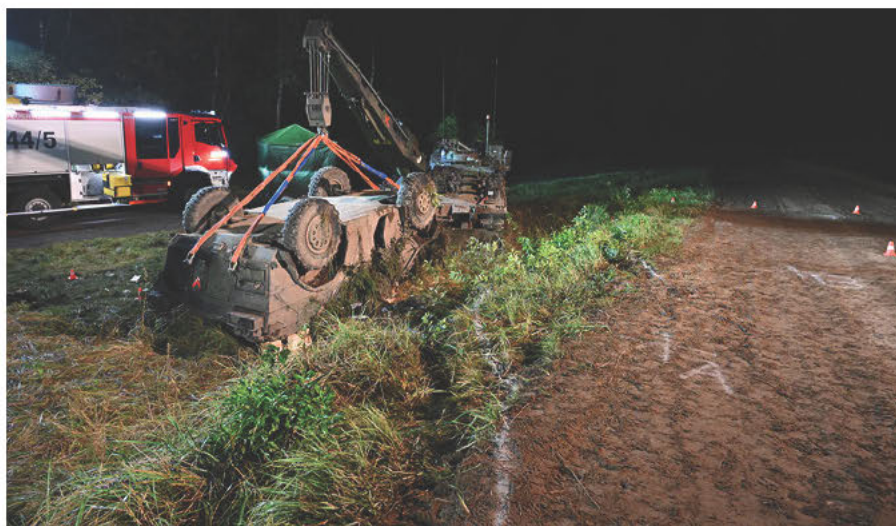
Op ongeveer 14 m afstand vanaf de rand van de opstelplaats bevonden zich twee sporen in de grasberm (zijrand van de weg) met abrupt einde. Het hoekverschil tussen de indruksporen en de richting van Spoor 1 was ongeveer  $50^\circ$ . De sporen waren in het zand van het talud zichtbaar (zie figuur 18). Onderaan het talud bevond zich de Fennek ondersteboven.

Figuur 18: Foto genomen tijdens de berging van het voertuig. De Fennek is opgetakeld door het bergingsvoertuig (de Buffel) met op de voorgrond met een witte lijn gemarkeerd het door het voertuig gecreëerde linker- en rechterspoor (foto: Forensische Opsporing Verkeer & Visualisatie Koninklijke Marechaussee)

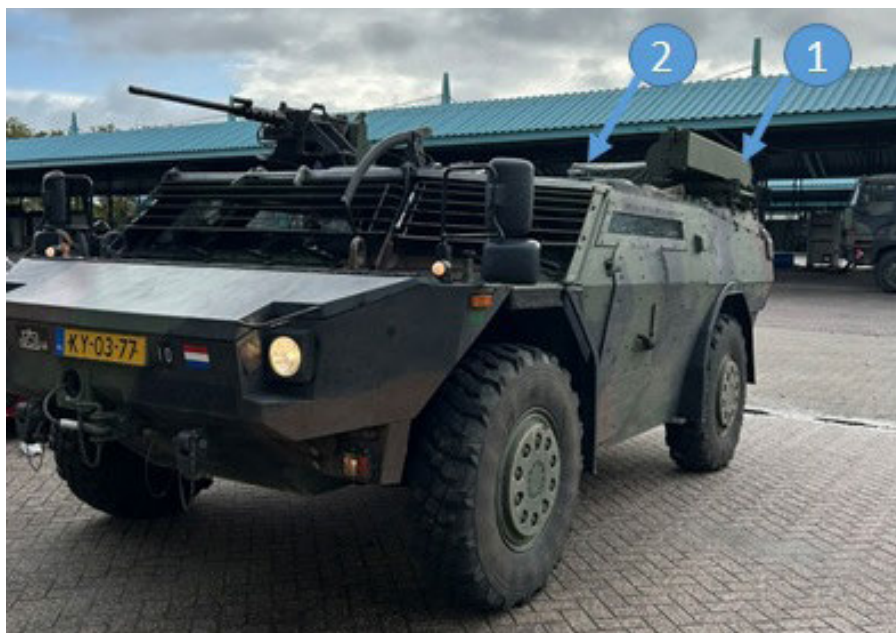
Figuur 23: Fenek type AD MORTAR met (1) schietbuisopbergrek en (2) 81 mm mortieropbergrek (foto: IVD)

Bij het ondersteboven terechtkomen van het ongevalsvoertuig kwam de boordschutter, die nog bovenluiks stond, onder het voertuig terecht. Door het verwijderen van het mortierrek en het mortierbuisrek kon op die positie geen tot nauwelijks ruimte bestaan (zie figuur 23).
