TNO-rapport**TNO 2018 R10927****Second opinion advies breedplaten Turfmarkt
147****Building, Infrastructures &
Maritime**Stieltjesweg 1
2628 CK Delft
Postbus 155
2600 AD Delftwww.tno.nlT +31 88 866 20 00
F +31 88 866 06 30

Datum	21 augustus 2018
Auteur(s)	ir. H. Borsje ir. G.G.A. Dieteren
Exemplaarnummer	100316338
Oplage	
Aantal pagina's	55 (incl. bijlagen)
Aantal bijlagen	
Opdrachtgever	Ministerie van Justitie en Veiligheid Turfmarkt 147 2511 DP Den Haag
Projectnaam	
Projectnummer	060.34882/01.01

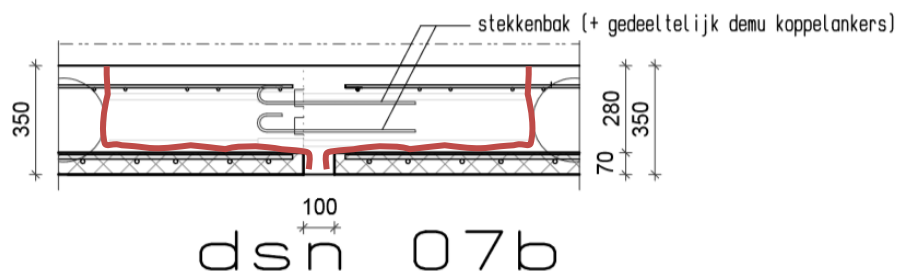
Figuur 3.1: Detail 07b; aansluiting vloerdelen aan vloer in stabiliteitskern

- In bovenstaand detail dsn 07b is in kleur een tweetal mogelijke bezwijkvlakken getekend. Bij deze bezwijkvorm (die bij Eindhoven Airport maatgevend bleek te zijn) wordt er geen wapening aan de onderzijde van de vloer doorsneden. De aansluiting volgens detail dsn 07b wordt door TNO even kritisch geacht als andere plaatnaden waar positieve momenten door primaire krachtsafdracht optreden.

TNO concludeert op basis van de beschikbare informatie dat de aansluiting volgens detail dsn 07b even risicovol is als andere plaatnaden en dat ook hier de

aanwezigheid van positieve momenten ter plaatse van de plaatnaden (trek aan de onderzijde) gecontroleerd moet worden. Dat wil zeggen dat deze delen van de vloer minimaal ingedeeld moeten worden in het “oranje” gebied, met huidig gebruik handhaven.

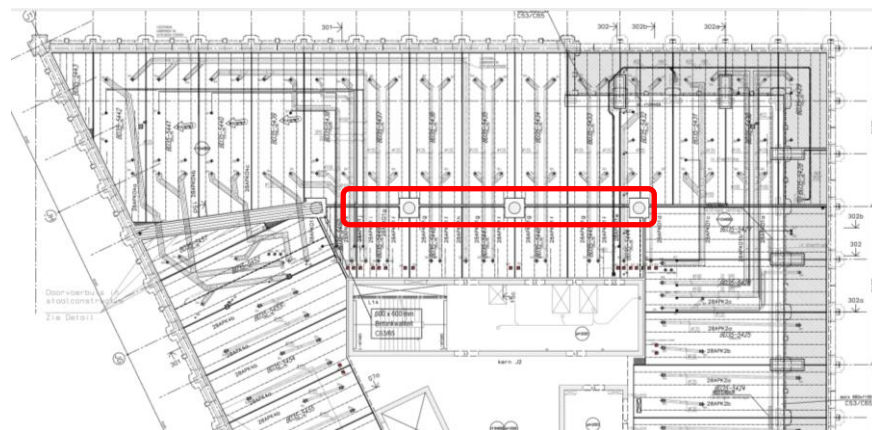
Figuur 3.2: Legplan vloerveld 28 – bouwdeel A

- De (kopse) plaatnaden tussen de gebieden 1 en 2 van bouwdeel A.
- De (kopse) plaatnaden tussen de gebieden 4 en 7 van bouwdeel C.

Voor deze zones wordt in het resume per verdiepingvloer het grootste deel hiervan ingedeeld in “groen”, dat wil zeggen “normaal gebruik toegestaan”. Daar er volgens de berekening in een deel van de plaatnaden positieve momenten kunnen optreden zou dit gebied minimaal “oranje”, met huidig gebruik handhaven, moeten zijn.

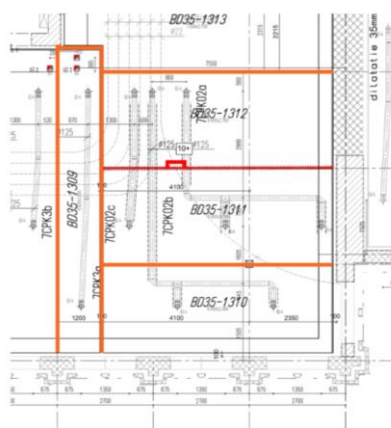
Naar het oordeel van TNO is Zonneveld hier heel consequent maar iets te conservatief in geweest. Voor kleine zones met delaminatie, met een beperkte breedte, acht TNO het zeer waarschijnlijk dat die niet zijn ontstaan door “overbelasting”, maar door onvolkomenheden tijdens de uitvoering en/of uitdrogingskrimping van de breedplaten. Die zones geven daardoor geen verhoogd risico, waardoor ze direct ingedeeld kunnen worden in het “oranje” gebied, met huidig gebruik handhaven.

Figuur 5.1: Voorbeeld van een gebied met geringe delaminatie (bouwdeel C, verdieping 7, gebied 6)

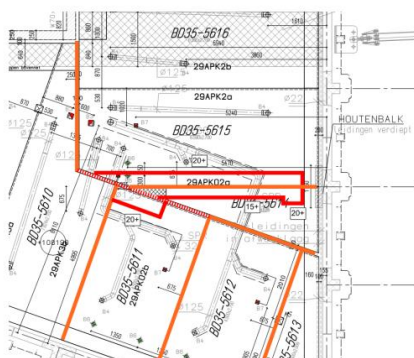
Figuur 8.1: Bouwdeel A, verdieping 29, gebied 3

In een enkel geval is ondanks relatief grote delaminatie toch gekozen voor het toepassen van een lastbeperking op basis van bewezen sterkte (zie als voorbeeld figuur 8.1). Naar het oordeel van TNO is de delaminatie in die gebieden te omvangrijk en moeten die gebieden ingedeeld worden in het "rode" gebied.

Dit is naar de mening van TNO het geval bij:
 Bouwdeel C, verdieping 14, gebied 5
 Bouwdeel C, verdieping 18, gebied 5
 Bouwdeel A, verdieping 29, gebied 3
