## Advies naar aanleiding van het 'Grenfell Tower Inquiry Phase 1 Report'

*Naar aanleiding van  
de brand in Grenfell Tower in Londen  
van 14 juni 2017*

30 maart 2020  
*Definitief*

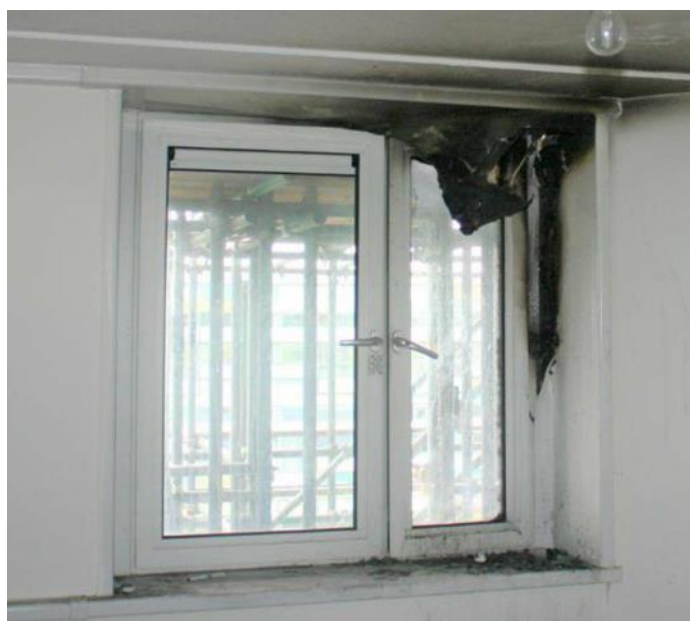
Van standaard floatglas is bekend dat het bij brand snel bezwijkt (bij een standaard brandtest in 5-10 minuten). Hoe zwak de onder 1 en 2 genoemde constructies zijn, blijkt uit een aantal situaties waarbij de brand zich niet volledig heeft doorontwikkeld. Lane en Bisby presenteren in hun rapport een aantal foto's waarin de onder 1 en 2 genoemde constructies zijn bezweken, terwijl het glas nog intact was.

*Figuur 9 Voorbeeld van een kozijn waarin de aansluiting van de ramen op de kolommen is bezweken en het glas nog intact is*
