## 11de Voortgangsrapportage Binnenhof renovatie

Datum 16 april 2024

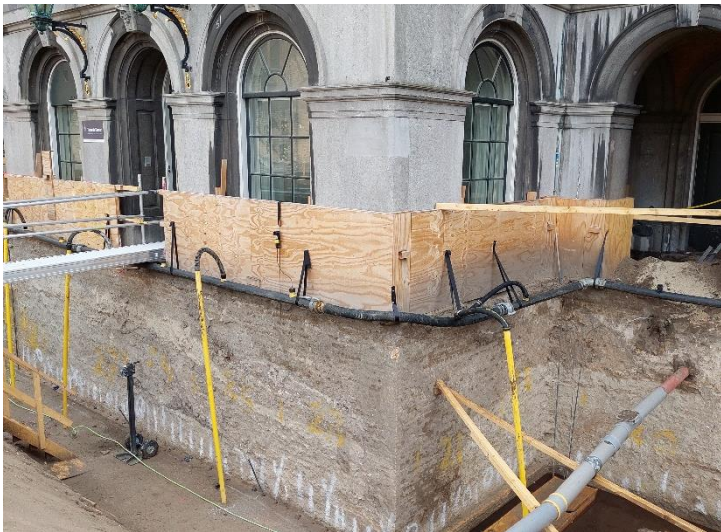
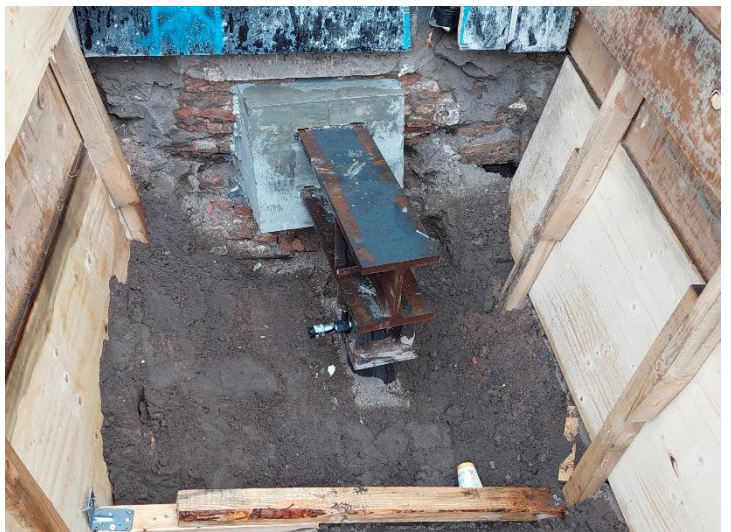
Doordat diverse funderingen niet meer stabiel bleken te zijn, zijn op meerdere plekken extra werkzaamheden nodig om de funderingen te versterken. Dit is bijvoorbeeld het geval in het complexdeel Raad van State rondom de historische Volle Raadzaal. Ook op andere locaties waar de souterrains toegankelijk moeten worden, zijn extra funderingsversterkingen nodig om veilig gebruik zeker te kunnen stellen. Dit is onder meer het geval in het souterrain van de Eerste Kamer. De aangetroffen funderingen zijn gebouwfankelijk, zeer divers en deels ook historisch. Meerdere benaderingen zijn dus nodig om met respect voor het verleden waar nodig versterkingen aan te brengen, zeker waar kelders moeten worden aangepast.

*Funderingsverstevingingen*

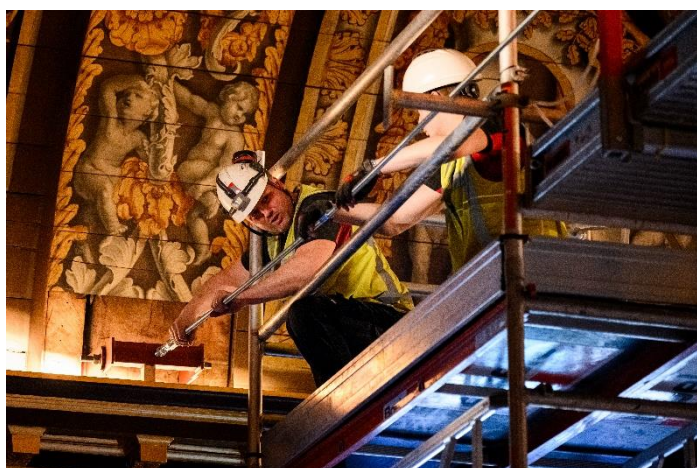
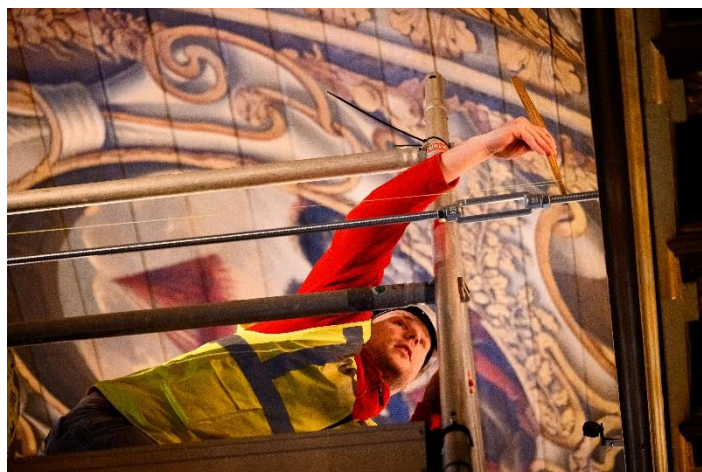
Doordat muren in de loop der jaren zijn gaan wijken, is onder andere de dakconstructie in het gebouw van de Eerste Kamer los komen te zitten en dus zeer instabiel. Over het hele complex zijn extra herstelwerkzaamheden nodig voor de dakconstructies. Bij het monumentale plafond van de plenaire zaal was het plaatsen van trekstangen noodzakelijk om beschadiging van de dakconstructie te voorkomen. Voor de herstelwerkzaamheden aan het dak zijn extra voorzieningen nodig om deze uit te voeren zonder dat het monument beschadigingen oploopt.

*Aanbrengen tijdelijke trekstangconstructies ten behoeve van stabiliseren dakconstructie plenaire zaal EK (foto's: Artjen Veldt)*

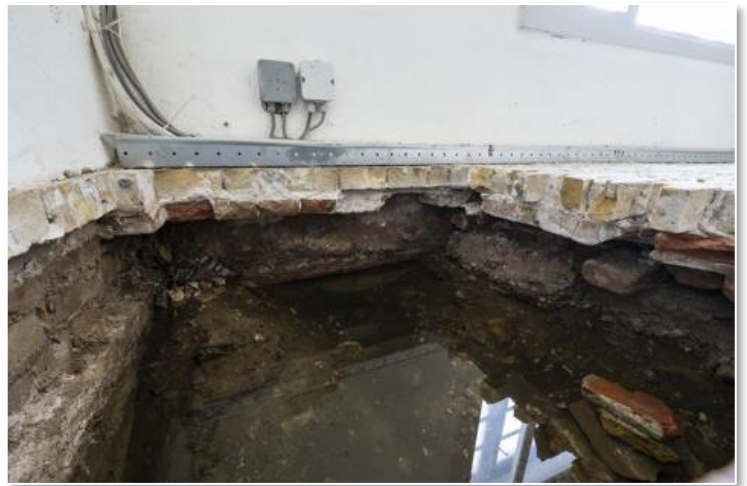
Tijdens de onderzoeksfase is gebleken dat de vochtproblemen in het complexdeel Eerste Kamer worden veroorzaakt door talrijke lekkages van de Hofvijver. Om dit te herstellen zal een deel van de Hofvijver moeten worden drooggelegd. De lekkages bevinden zich in de directe nabijheid van de monumentale delen, waaronder de Hofkapel. Om die reden is de komende periode extra onderzoekswerk noodzakelijk voordat herstelwerkzaamheden kunnen worden uitgevoerd zonder de monumentale delen van het complex te beschadigen.

*Scheuren en lekkages kelder EK en RvS*

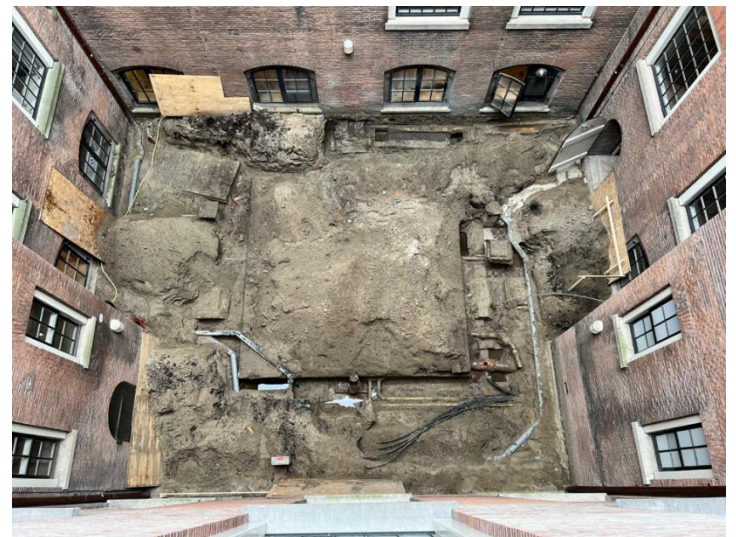
Na het verwijderen van de vijver in Lichthof 2 van gebouwdeel A Tweede Kamer is bij het ontgraven van de funderingsplaat geconstateerd dat dit in tegenstelling tot de verwachting geen funderingsplaat is maar een waterbak. Deze betonnen bak heeft een afmeting van ongeveer 6 x 6 meter. De fundering van beton is 30 cm dik met en het dek 15 cm dik en de ruimte in de waterbak is 60 cm hoog. Bij het vrij graven van de waterbak zijn putten, gemetselde funderingen, gemetselde riolen, gresbuizen, pvc-buizen en leidingen aangetroffen. Mogelijk ligt onder de waterbak nog deels de overkluizing van de beek die hier heeft gelopen.

*Betonnen waterbak*

Bij het milieukundig onderzoek is geconstateerd dat de grond rondom de waterbak is vervuild met lood. Hiervoor geldt dat personeel beschermende maatregelen moet treffen om op deze locatie te kunnen werken. Ook een jaarlijkse gezondheidskeuring hoort bij de eisen om op de locatie te kunnen werken. Ook is in de waterbak is slib aanwezig. Onderzoek heeft uitgewezen dat dit slib met kwik en andere zware metalen is vervuild. Ook dit zal onder streng toezicht moeten worden verwijderd.
