ONDERZOEKSRaad  
VOOR VEILIGHEID

# Spoorwegongeval Voorschoten

*Den Haag, mei 2024*

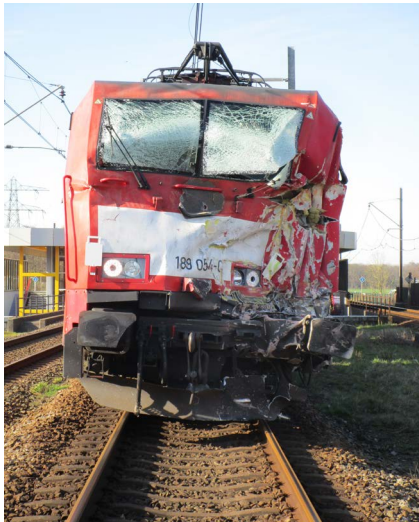
De machinist van de goederentrein raakte gewond en de locomotief raakte zwaar beschadigd (figuur 18). De goederentrein kwam na ongeveer 360 meter tot stilstand, de locomotief stond voorbij station Voorschoten. De machinist moest eerst bijkomen van de impact van de aanrijding. Het lukte hem vanwege de defect geraakte apparatuur niet om contact te krijgen met de treindienstleider of om een alarmoproep plaatsen. De machinist ontstak het gevaarsein van de locomotief. Door de gekozen stand van de knop waarmee de machinist dit instelde straalden de onderste twee frontseinen wit-licht uit en het bovenste frontsein rood-licht.<sup>70</sup> De effectiviteit van het gevaarsein werd echter teniet gedaan doordat de onderste twee frontseinen beschadigd waren en een onderdeel van de kraan het bovenste frontsein afdekte (figuur 18). De machinist van de goederentrein belde om 03.25 uur<sup>71</sup> met zijn mobiele telefoon de transportcoördinator van DB Cargo om de aanrijding te melden.

▲ *Figuur 18: Beeld van voorzijde locomotief goederentrein 47612 na de aanrijding met de kraan.*

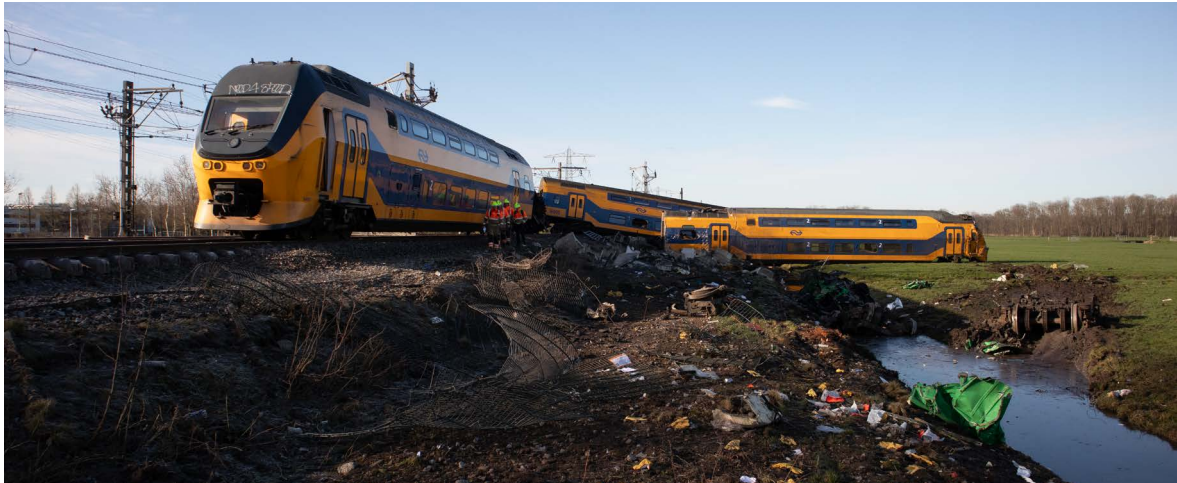
werd vastgesteld dat het voorste rijtuig zijwaarts over het dak is gerold. De machinist van de reizigerstrein raakte zwaargewond. De machinist kon vanwege de defect geraakte boordapparatuur (waaronder de GSM-R) geen contact krijgen met de treindienstleider of een alarmoproep plaatsen (figuur 21).

▲ Figuur 19: Beeld van ontspoorde reizigerstrein (van links naar rechts zichtbaar, de achterste/vierde rijtuigbak, de tweede rijtuigbak en de voorste rijtuigbak).

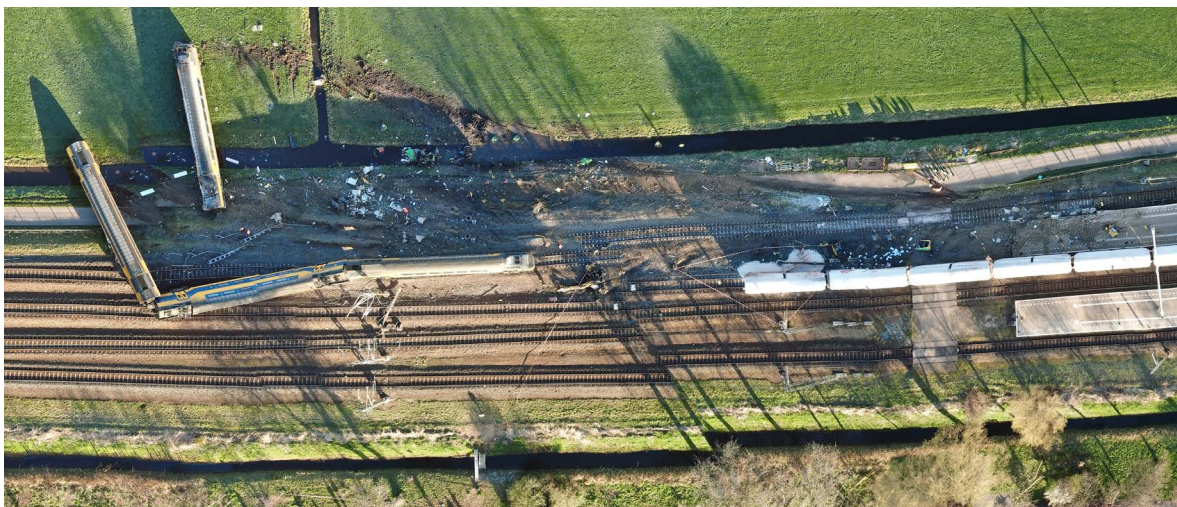
▲ Figuur 20: Drone-beelden van de gevolgen van de aanrijding van de kraan door goederentrein 47612 (rechts, laatste 5 wagens) en vervolgens door reizigerstrein 1409 (links). (bron: politie)

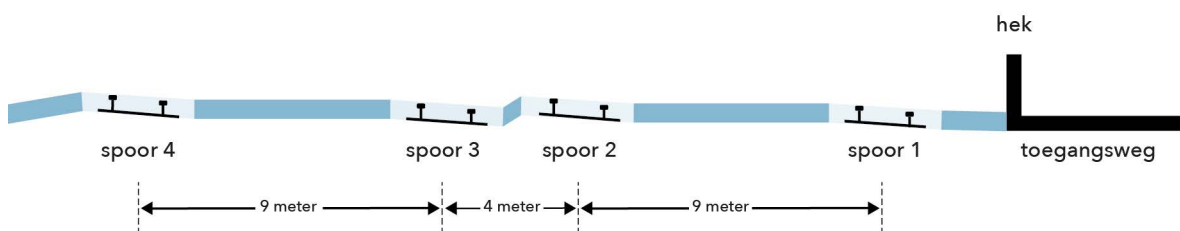
▲ Figuur 37: Schematische weergave van dwarsdoorsnede railinzetplaats bij Voorschoten. In de rijrichting van de kraan gezien, ligt (de buitenste spoorstaaf van) spoor 2, 15 cm hoger dan (de binnenste spoorstaaf van) spoor 3.

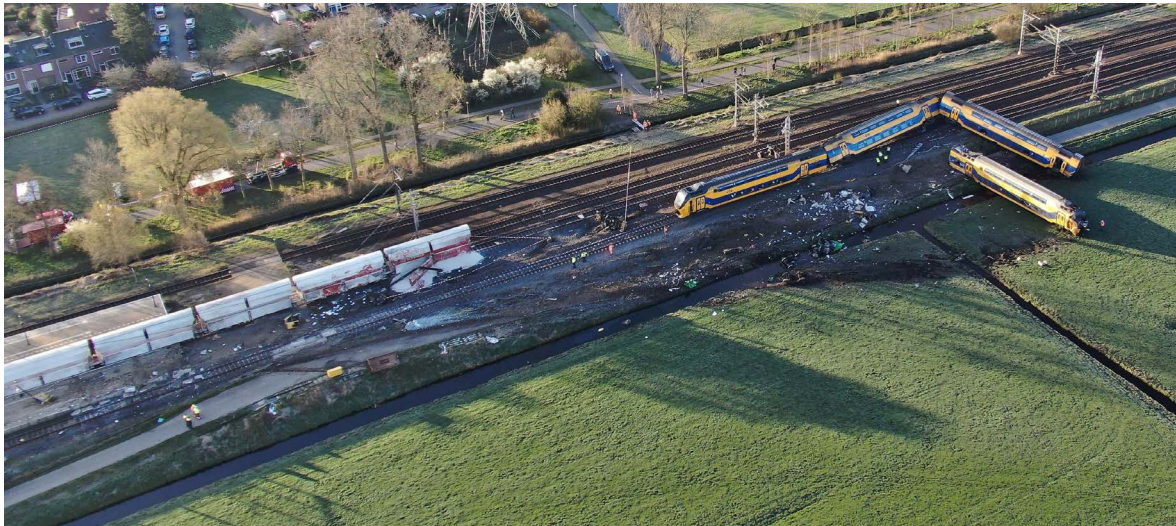
▲ *Figuur 47: Overzichtsfoto van ongevalslocatie met links de vijf achterste wagen van de goederentrein, ter hoogte van de derde wagen van achteren ligt railinzetplaats met op de voorgrond de toegangsweg. Brokstukken van de kraan liggen verspreid over de ongevalslocatie, rechts staat de ontspoorde en gebroken reizigerstrein tussen beide treinen ligt het onderstel van de kraan. (bron: politie)*

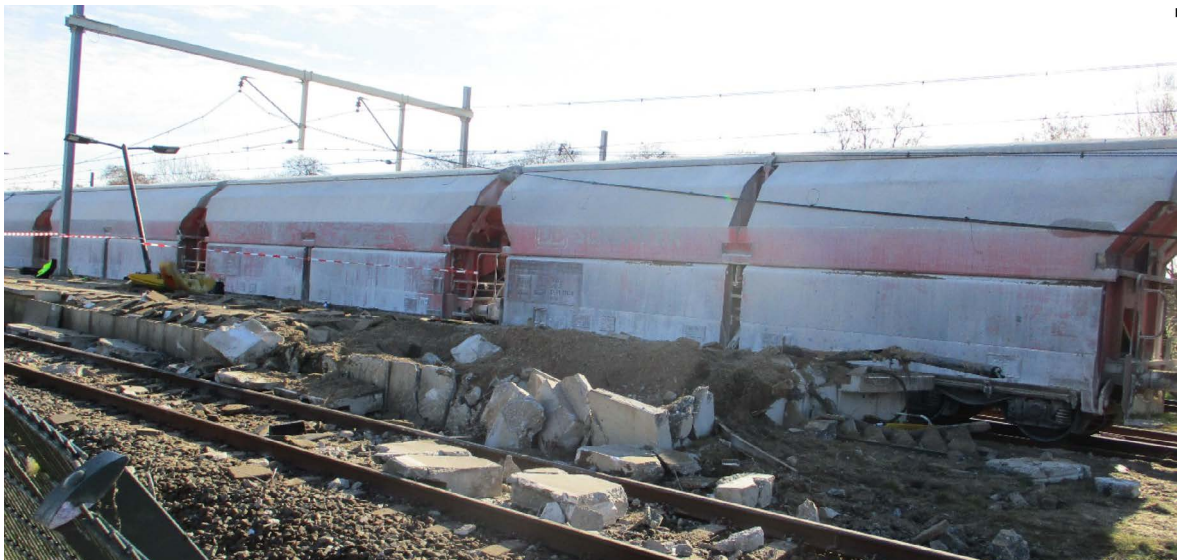
▲ Figuur 50: Foto van schade aan perron. (bron: ProRail)
