Regionale keringen in beheer bij het Rijk

Toezichtresultaten ILT op veiligheidstoetsing door Rijkswaterstaat
Peildatum 31 december 2020

Toezichtresultaten ILT op veiligheidstoetsing door Rijkswaterstaat

Mei 2021

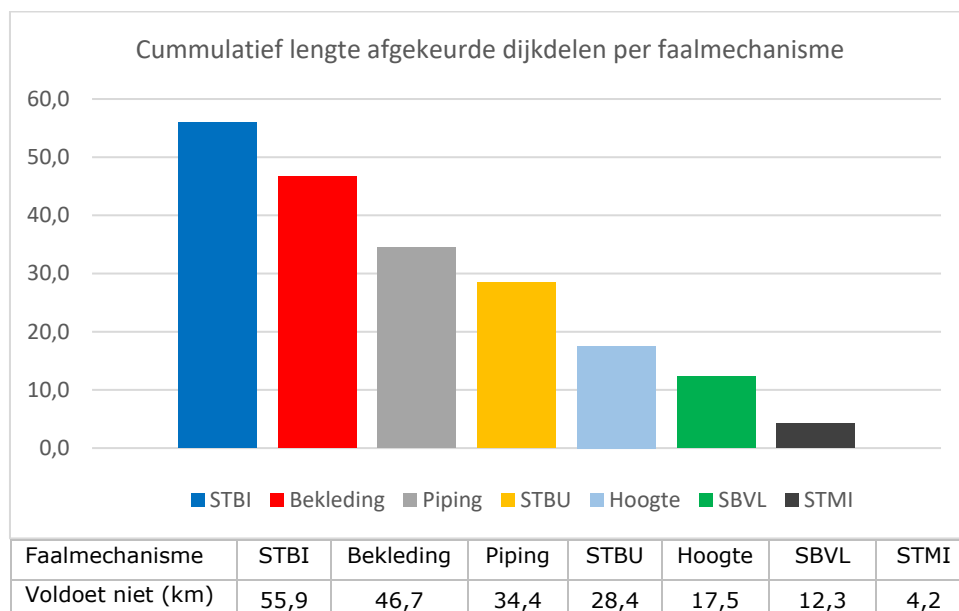
Figuur 1. Overzicht van totale toetsresultaten per faalmechanisme "voldoet niet".

In figuur 1 is het gesommeerde resultaat van de dijkdelen die niet voldoen per faalmechanisme weergegeven. Uit de tabel onder figuur 1 blijkt dat de faalmechanismen 'stabiliteit binnentalud' en 'bekleding' het vaakst zorgen voor het oordeel 'voldoet niet'.

De keringen langs het Maximakanaal, het kanaal Kreekrakpolder en Stadstraverse Den Bosch voldoen voor alle faalmechanismen aan de norm. Delen van de overige regionale keringen voldoen voor één of meerdere faalmechanismen niet aan de norm. De totale lengte daarvan is circa 161 km. Dit is ongeveer 31% van de totale lengte.

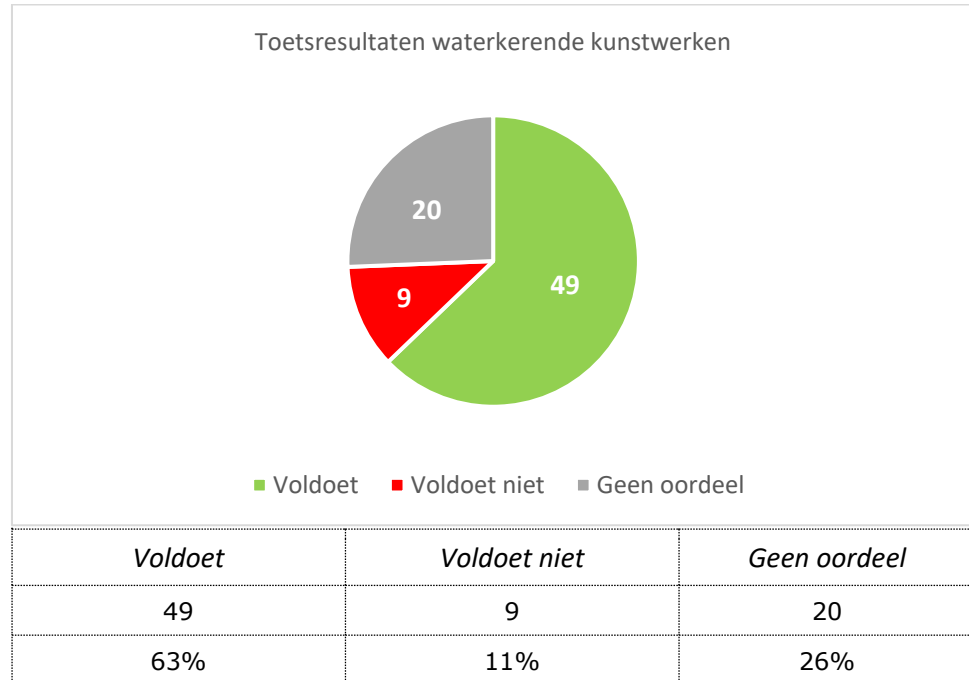
Figuur 2. Resultaten toetsing waterkerende kunstwerken

Als onderdeel van de regionale keringen zijn in totaal 78 waterkerende kunstwerken (sluizen, stuwen, gemalen, enz.) getoetst op veiligheid. Hiervan voldoen 9 waterkerende kunstwerken niet aan de norm en 20 waterkerende kunstwerken hebben nog 'geen oordeel'. De rest voldoet aan de norm (zie figuur 2).
