## 2 Dwarsdoorsnede A205 rechts hm 3,2-4,2 (A-wegen (HRB) | VVB: 95% | VIND: 90% | R-D: 100%)

# 4 Dwarsdoorsnede A4 links hm 69,6-75,8 (A-wegen (HRB) | VVB: 85% | VIND: 70% | R-D: 100%)

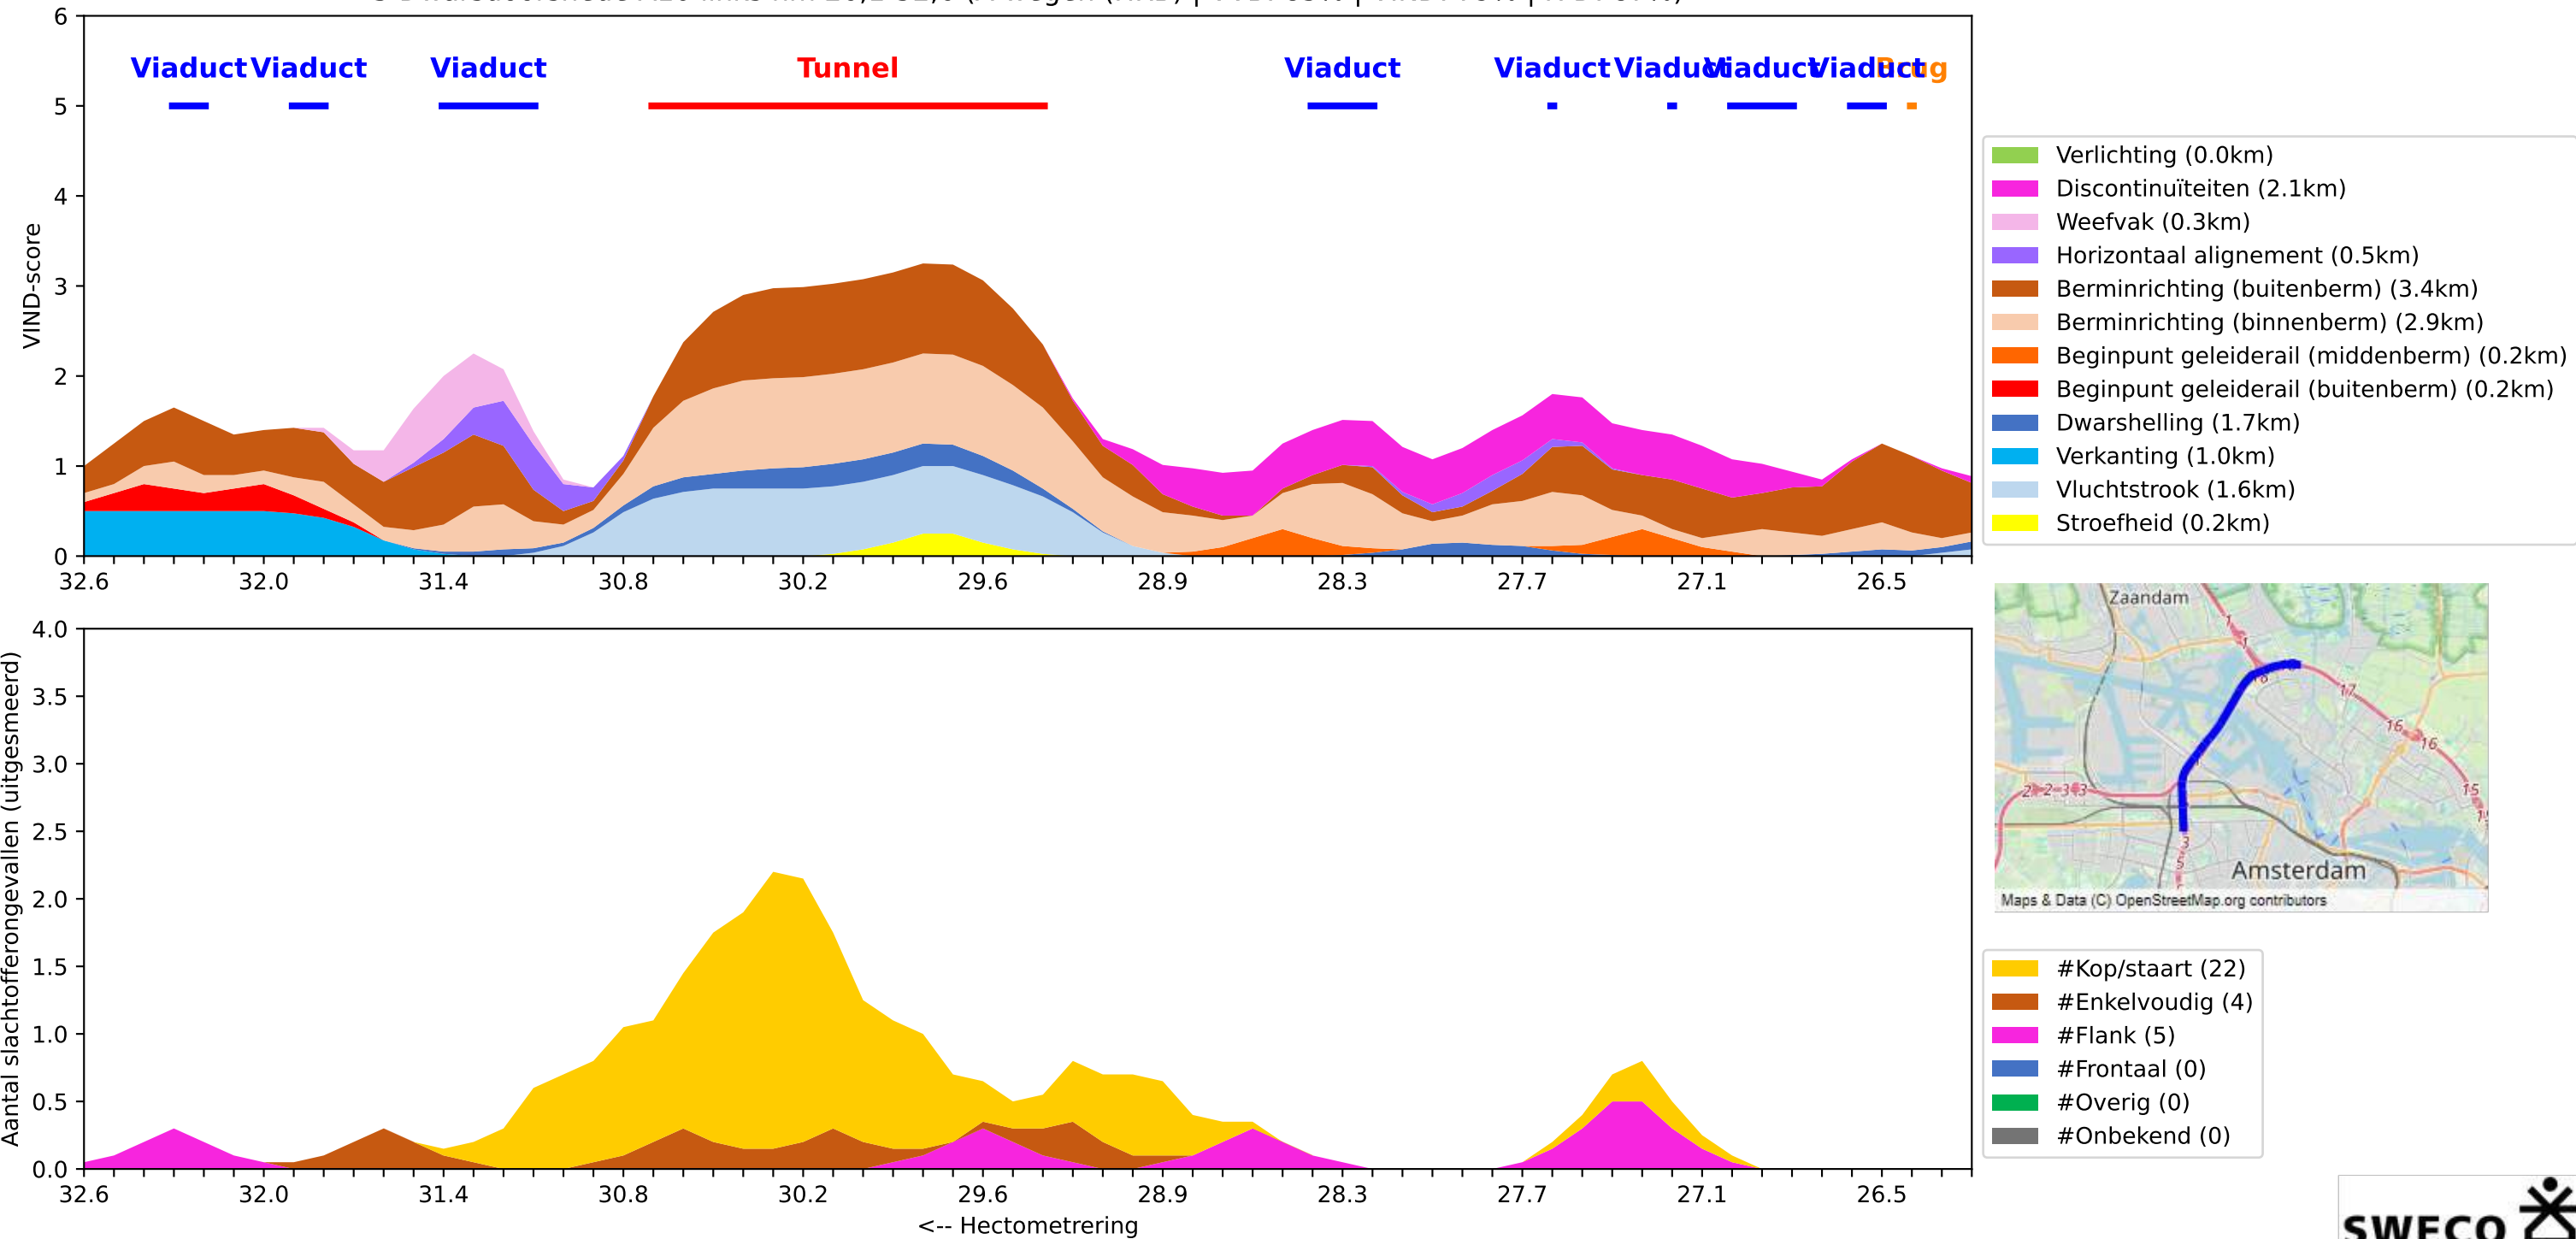
5 Dwarsdoorsnede A10 links hm 26,1-32,6 (A-wegen (HRB) | VVB: 83% | VIND: 79% | R-D: 87%)

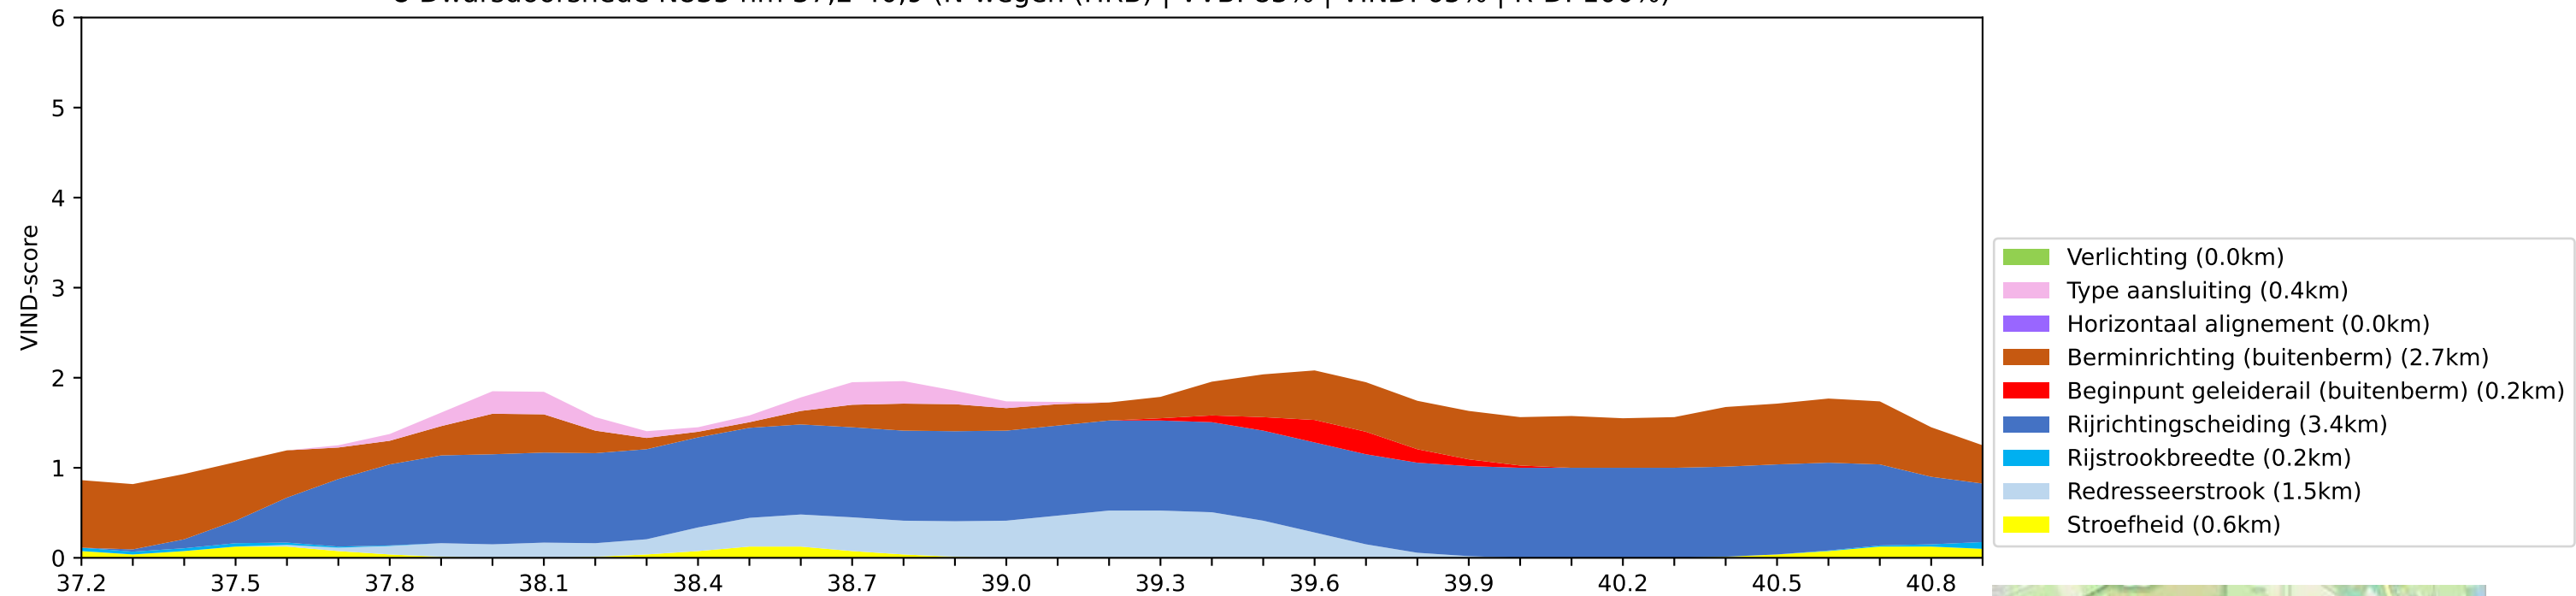
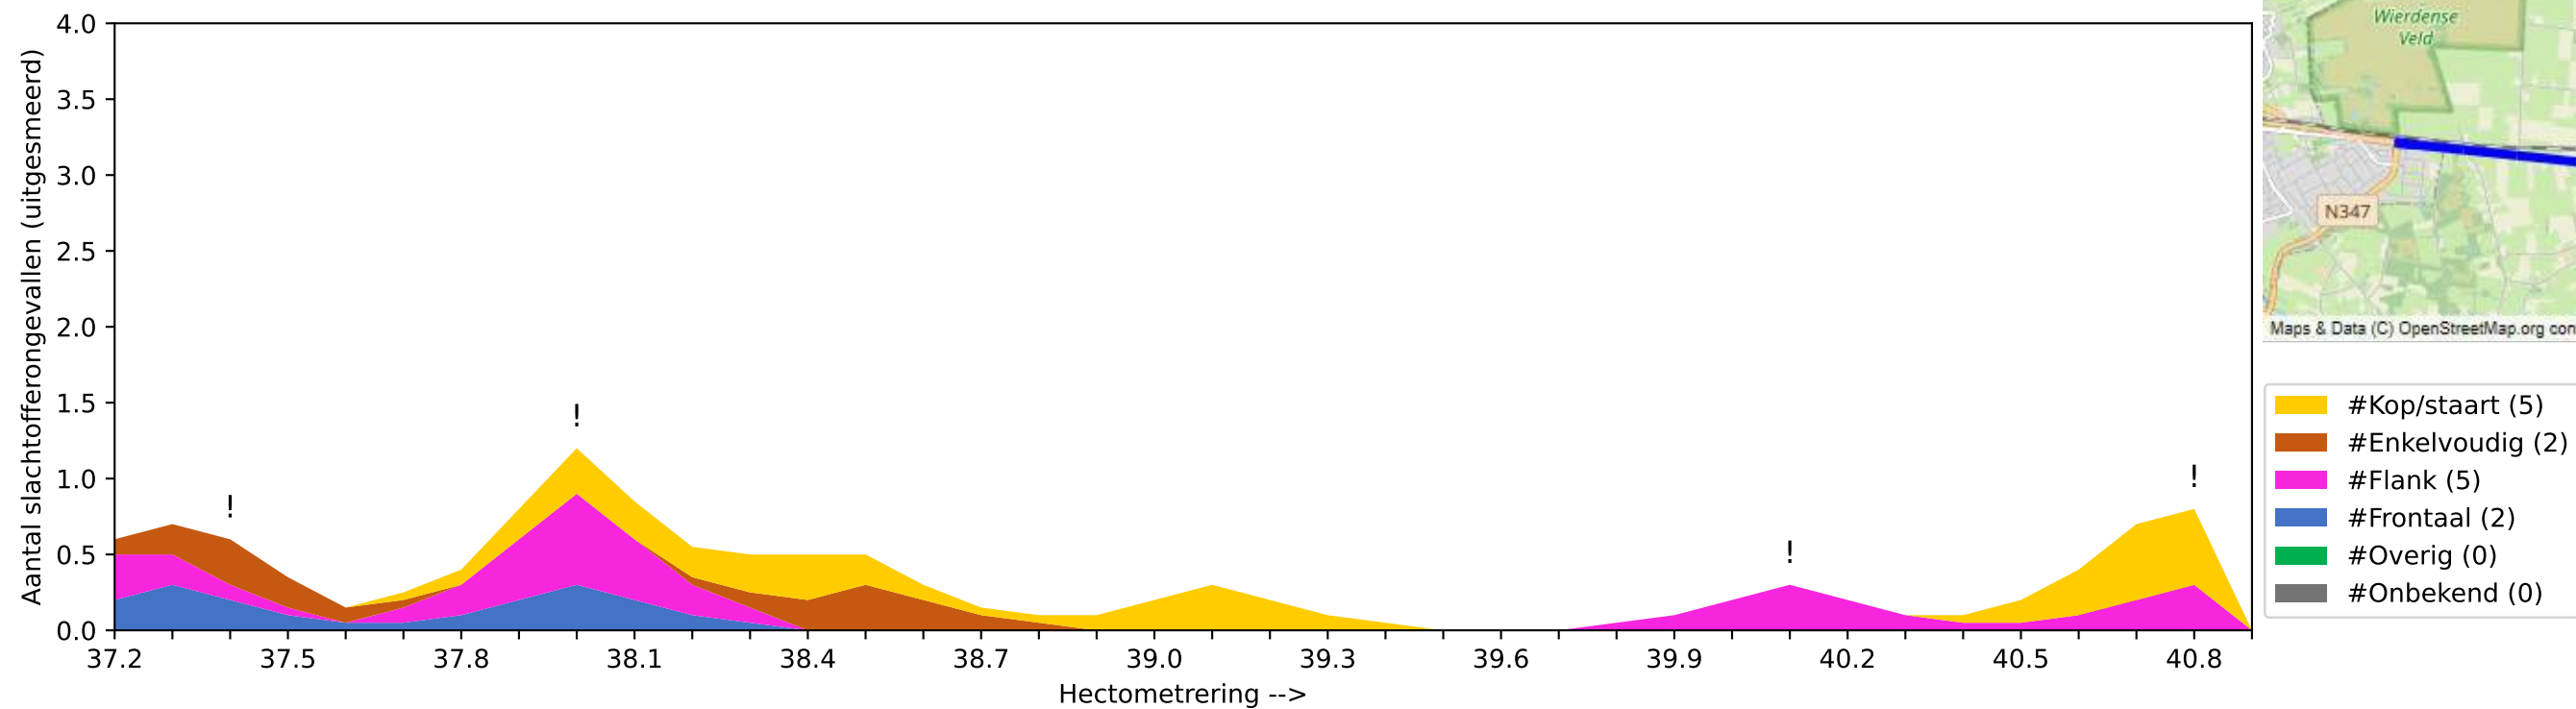
6 Dwarsdoorsnede N835 hm 37,2-40,9 (N-wegen (HRB) | VVB: 83% | VIND: 65% | R-D: 100%)

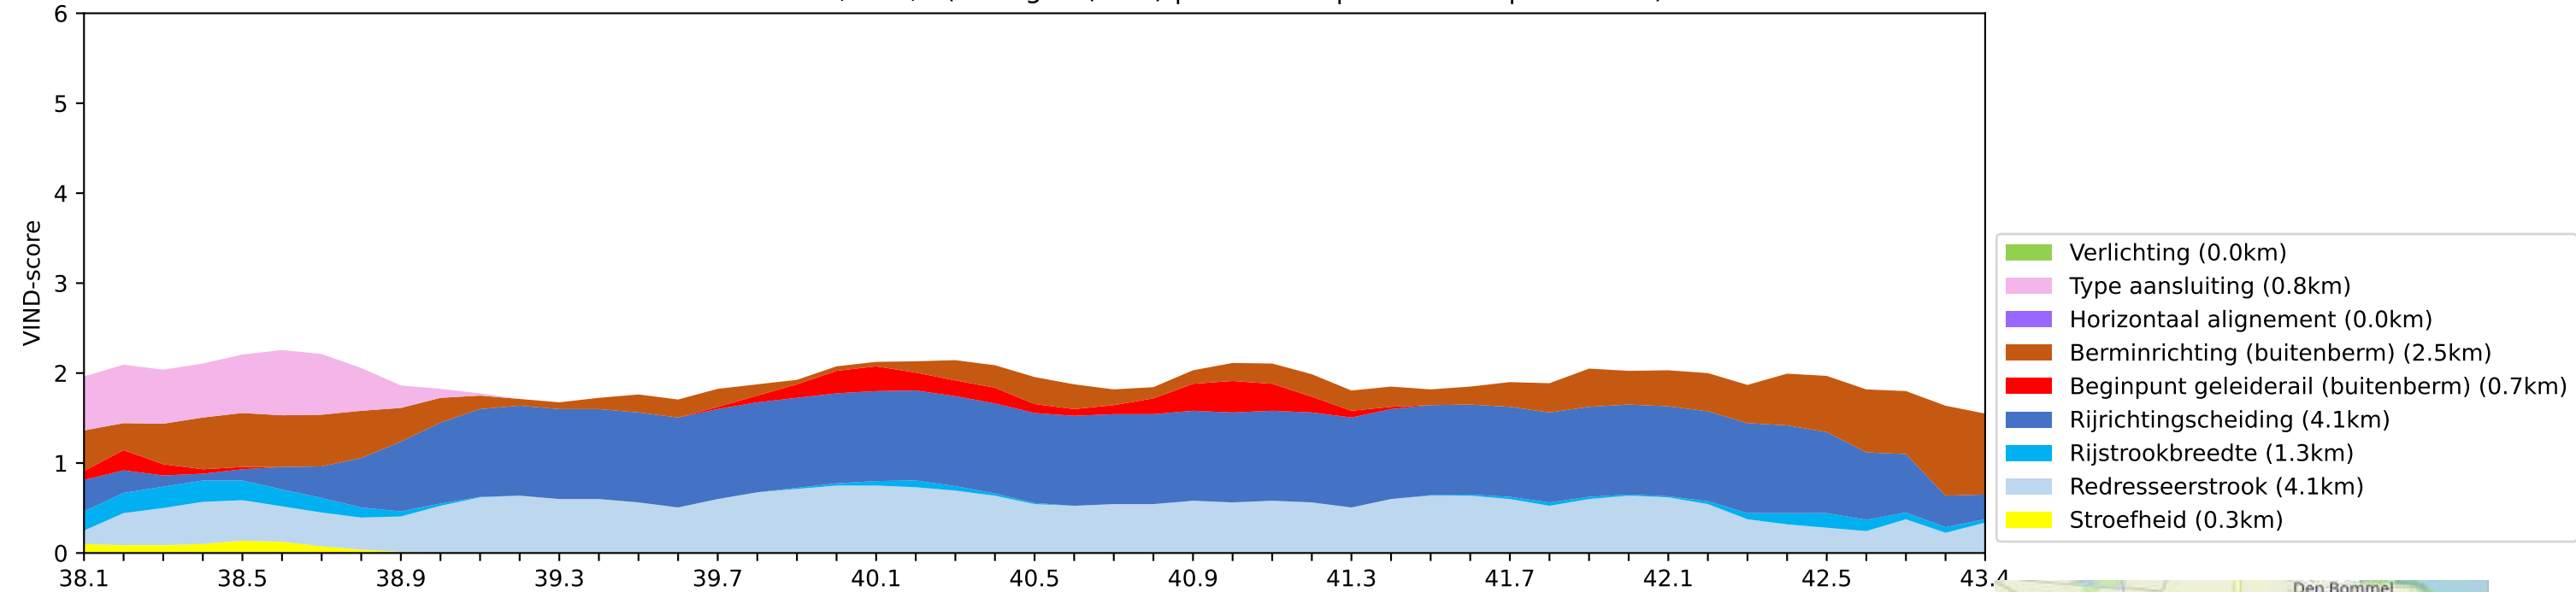
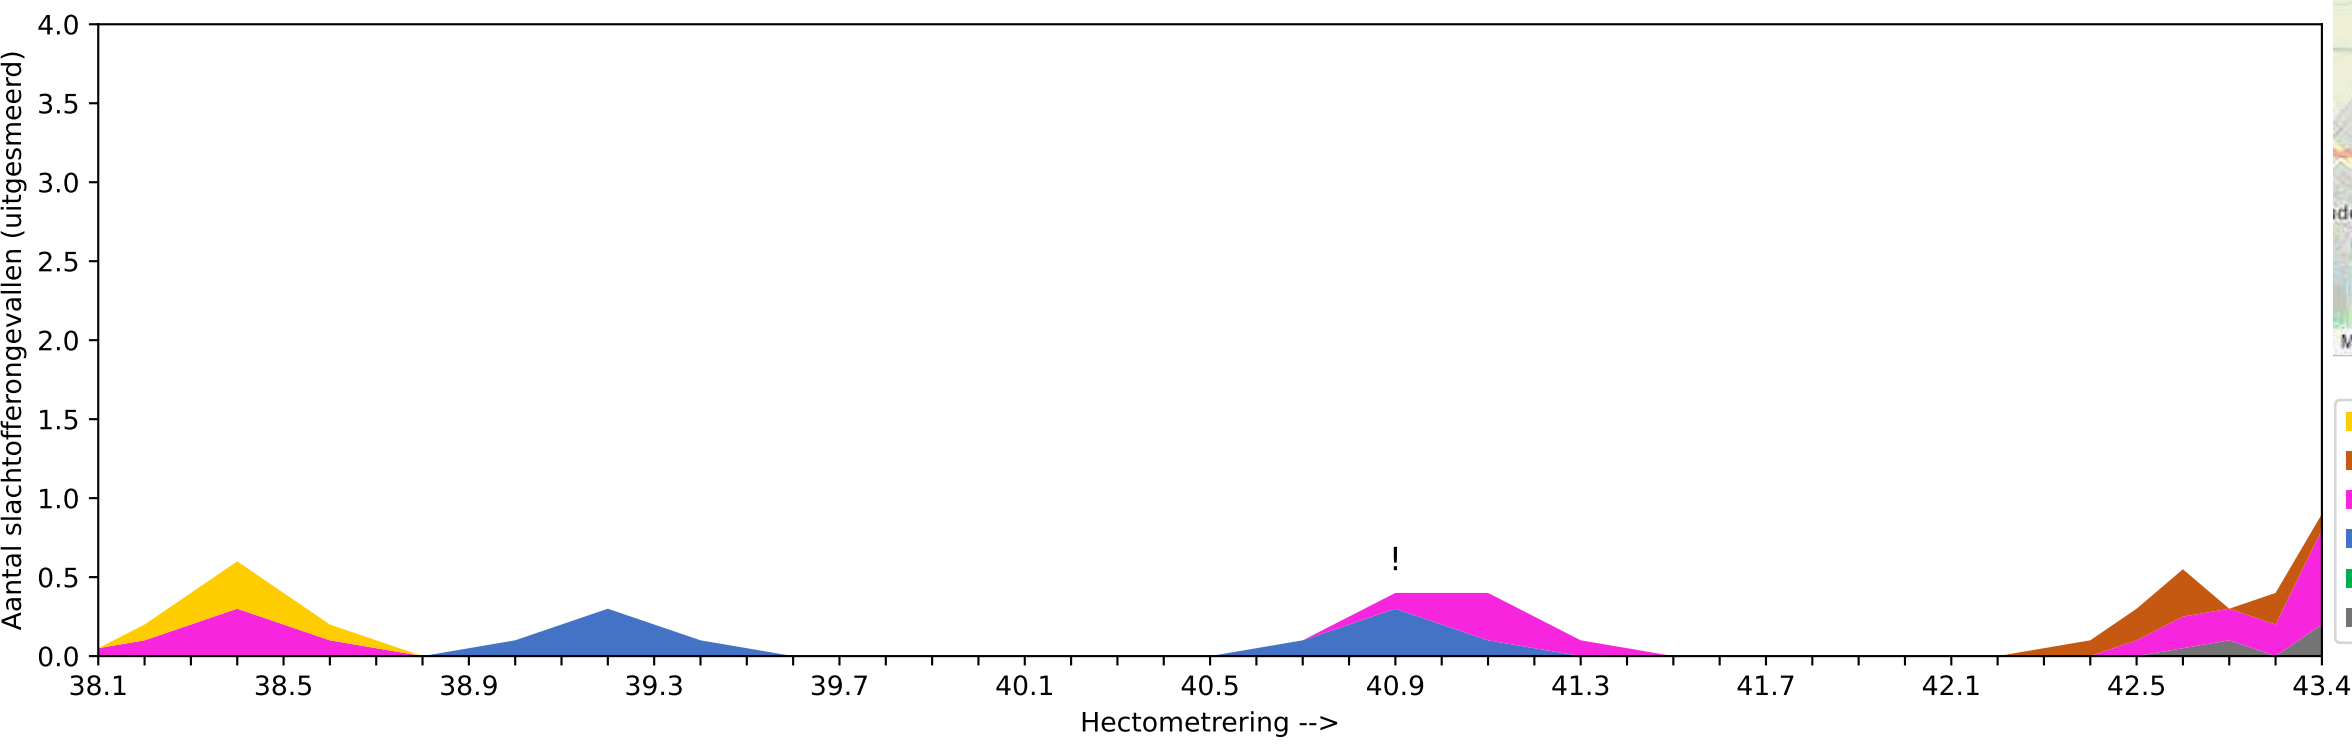
**11 Dwarsdoorsnede N59 hm 38,1-43,5 (N-wegen (HRB) | VVB: 79% | VIND: 77% | R-D: 81%)**

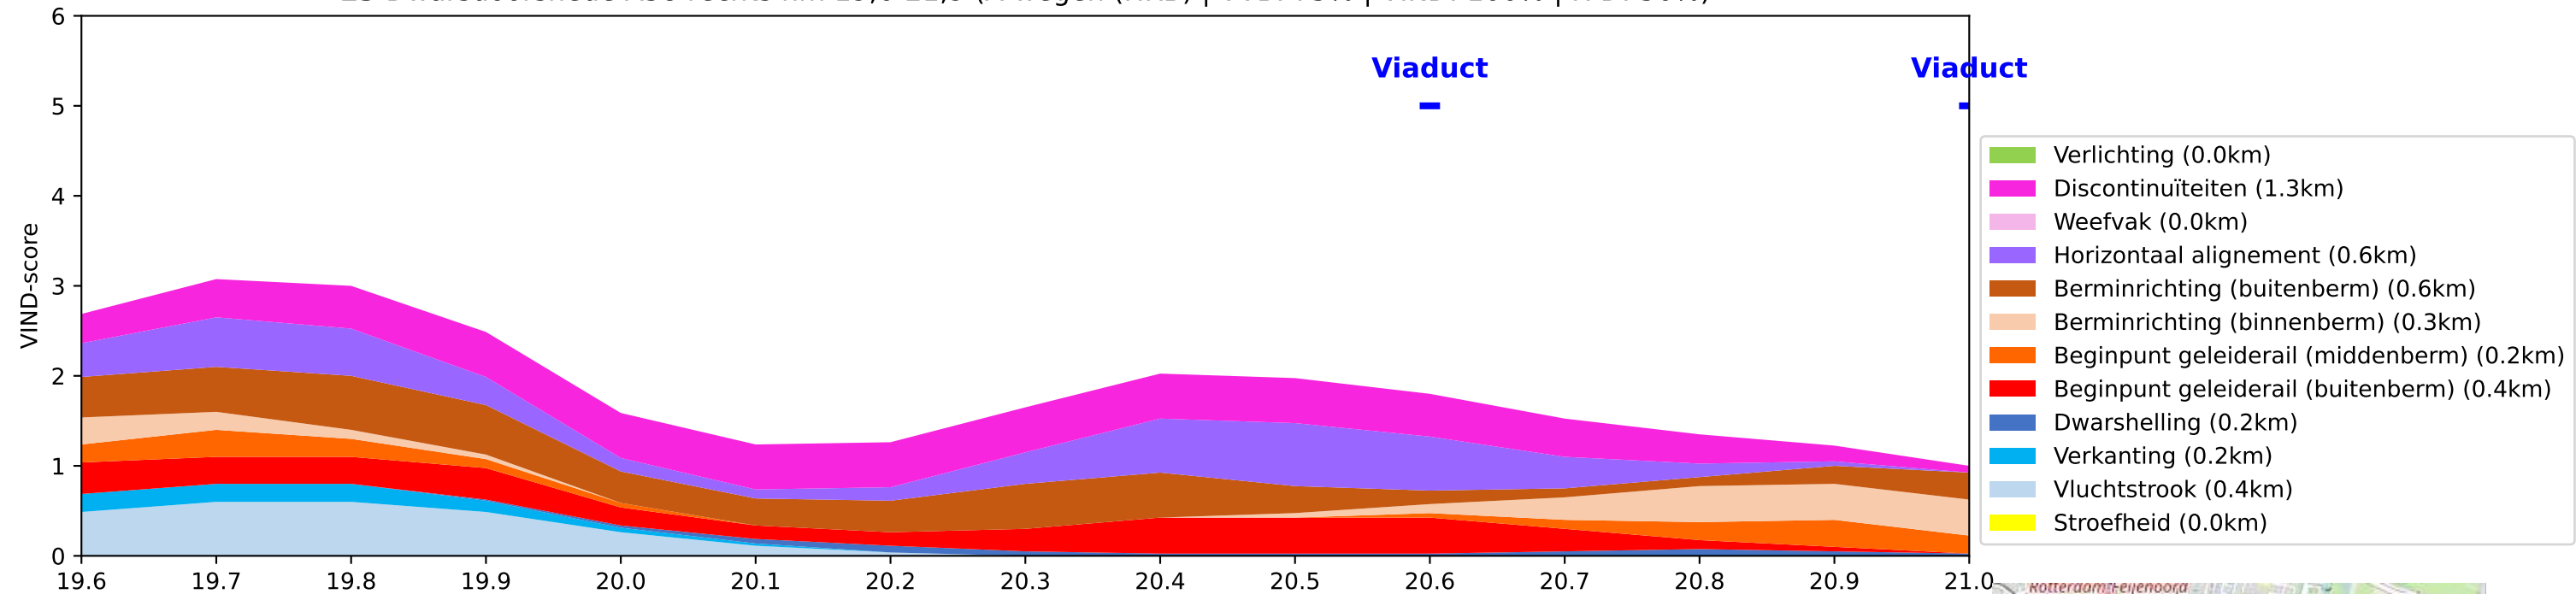
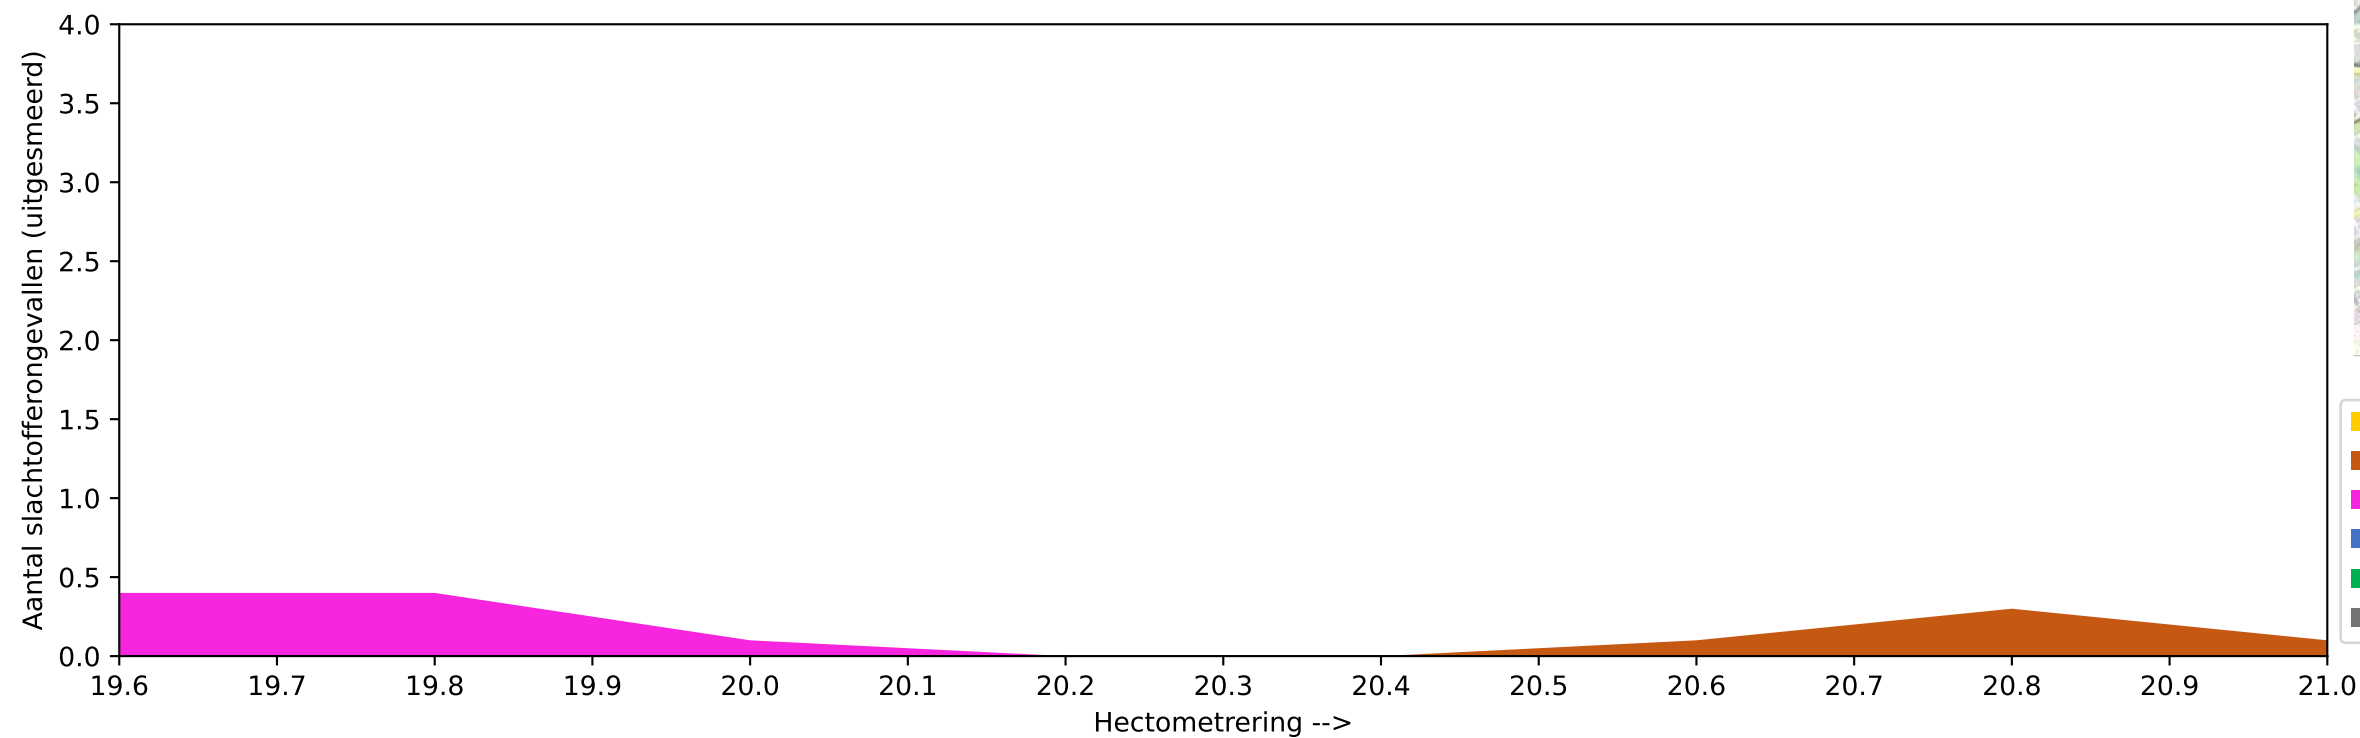
# 13 Dwarsdoorsnede A38 rechts hm 19,6-21,9 (A-wegen (HRB) | VVB: 75% | VIND: 100% | R-D: 50%)

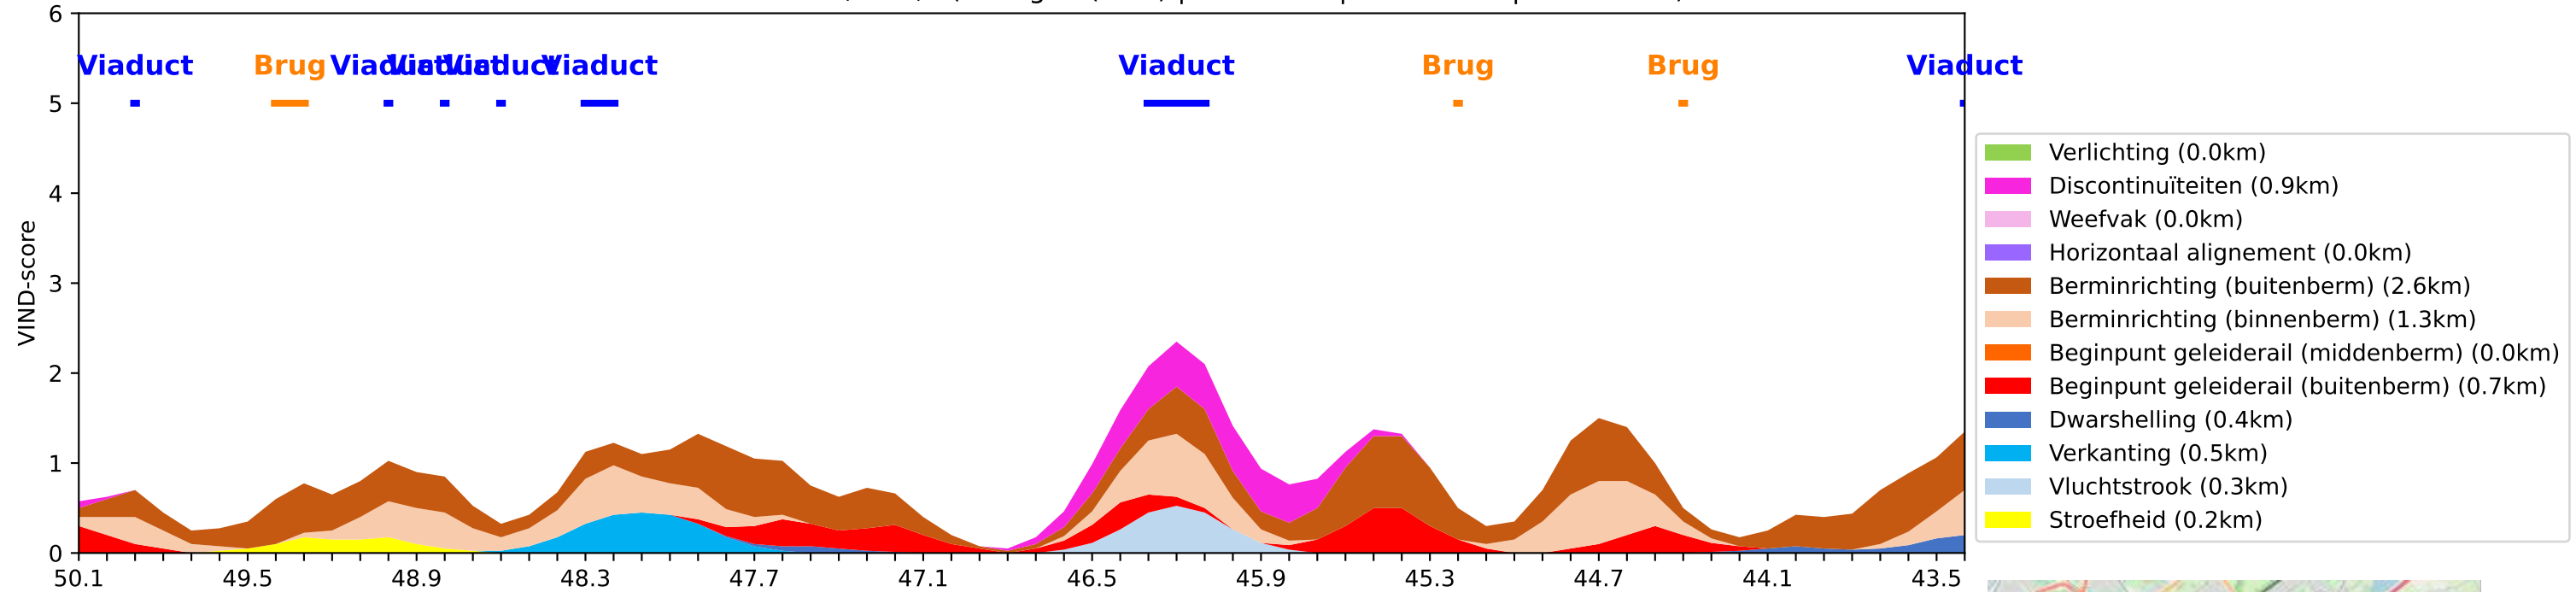
**21** Dwarsdoorsnede A4 links hm 43,3-50,1 (A-wegen (HRB) | VVB: 70% | VIND: 39% | R-D: 100%)

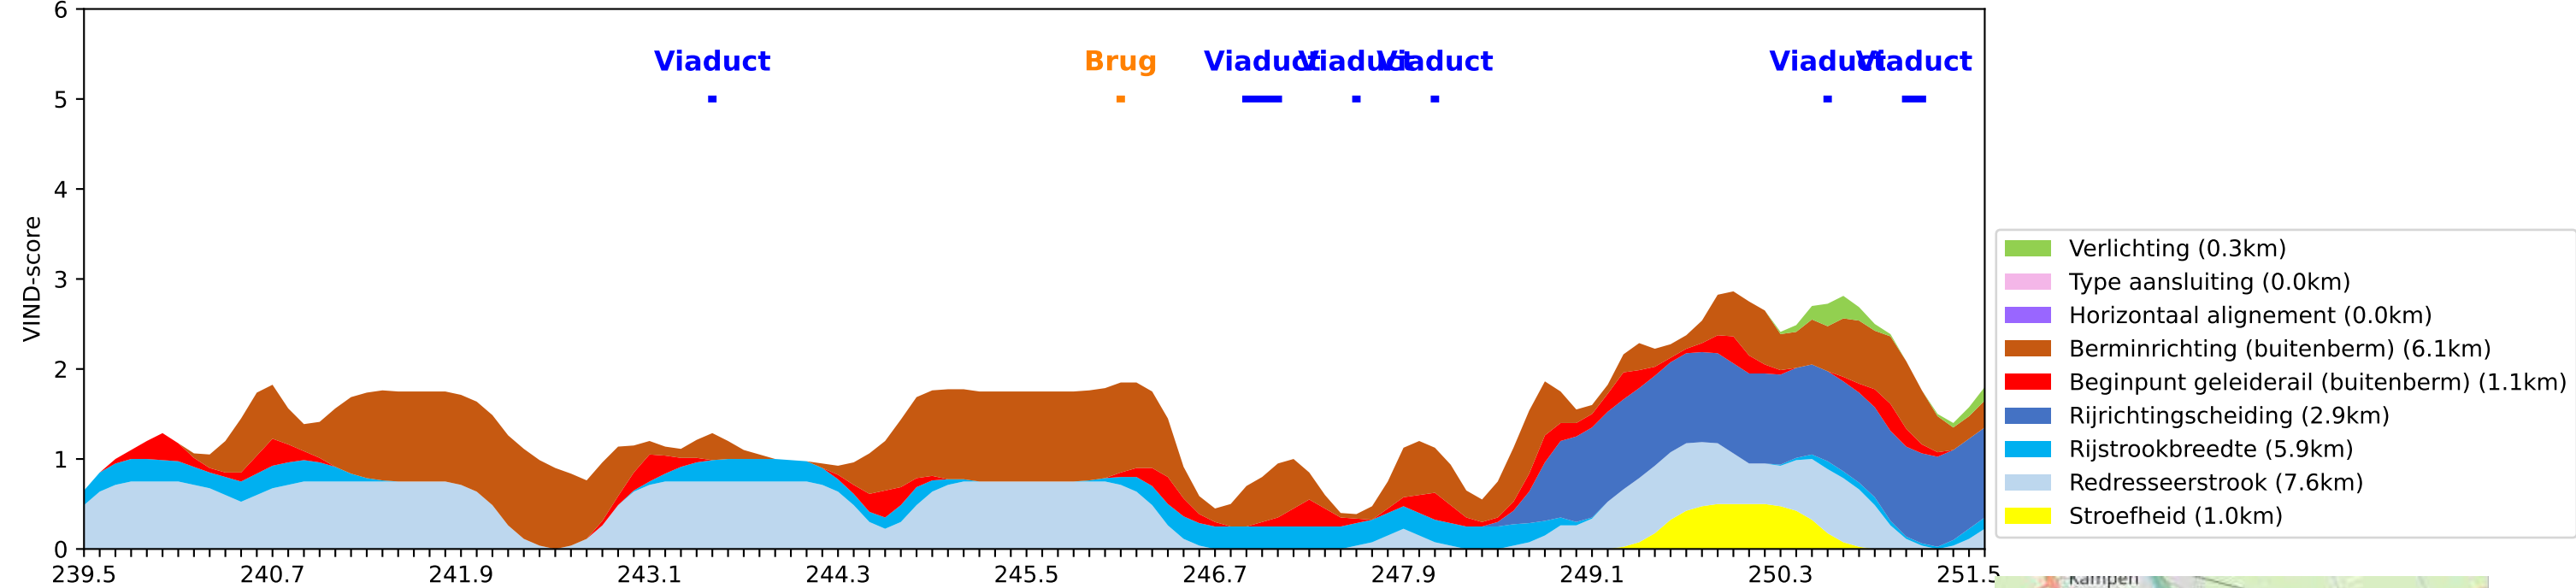
22 Dwarsdoorsnede N50 rechts hm 239,1-251,7 (N-wegen (HRB) | VVB: 70% | VIND: 63% | R-D: 76%)

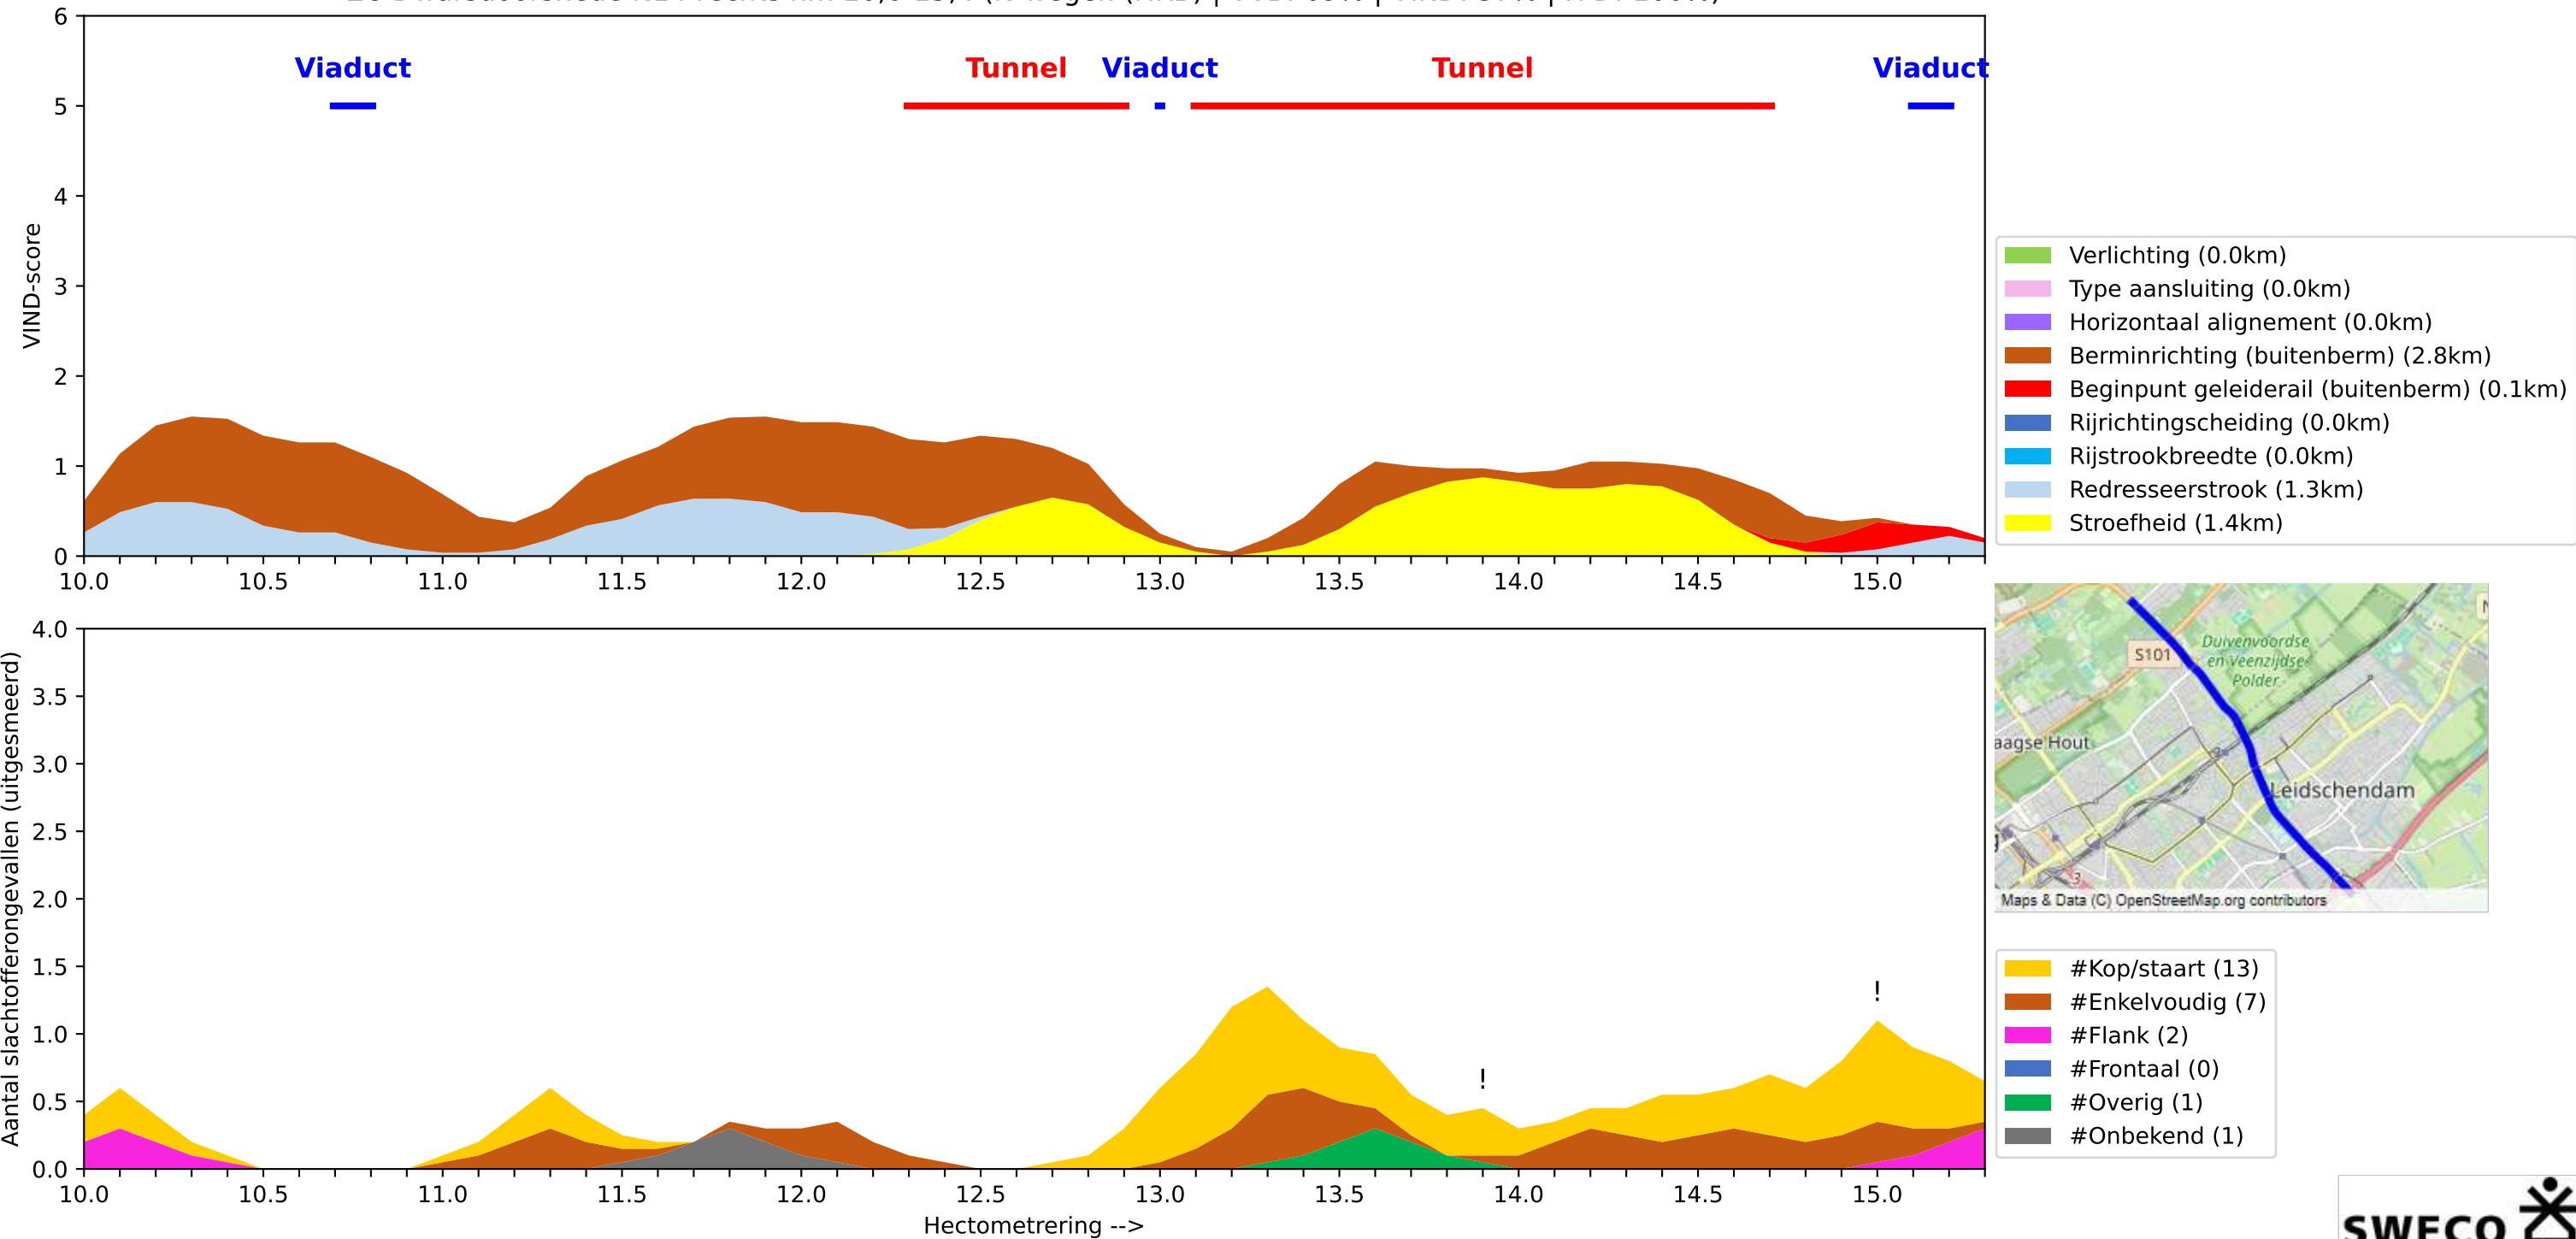
26 Dwarsdoorsnede N14 rechts hm 10,0-15,4 (N-wegen (HRB) | VVB: 69% | VIND: 37% | R-D: 100%)

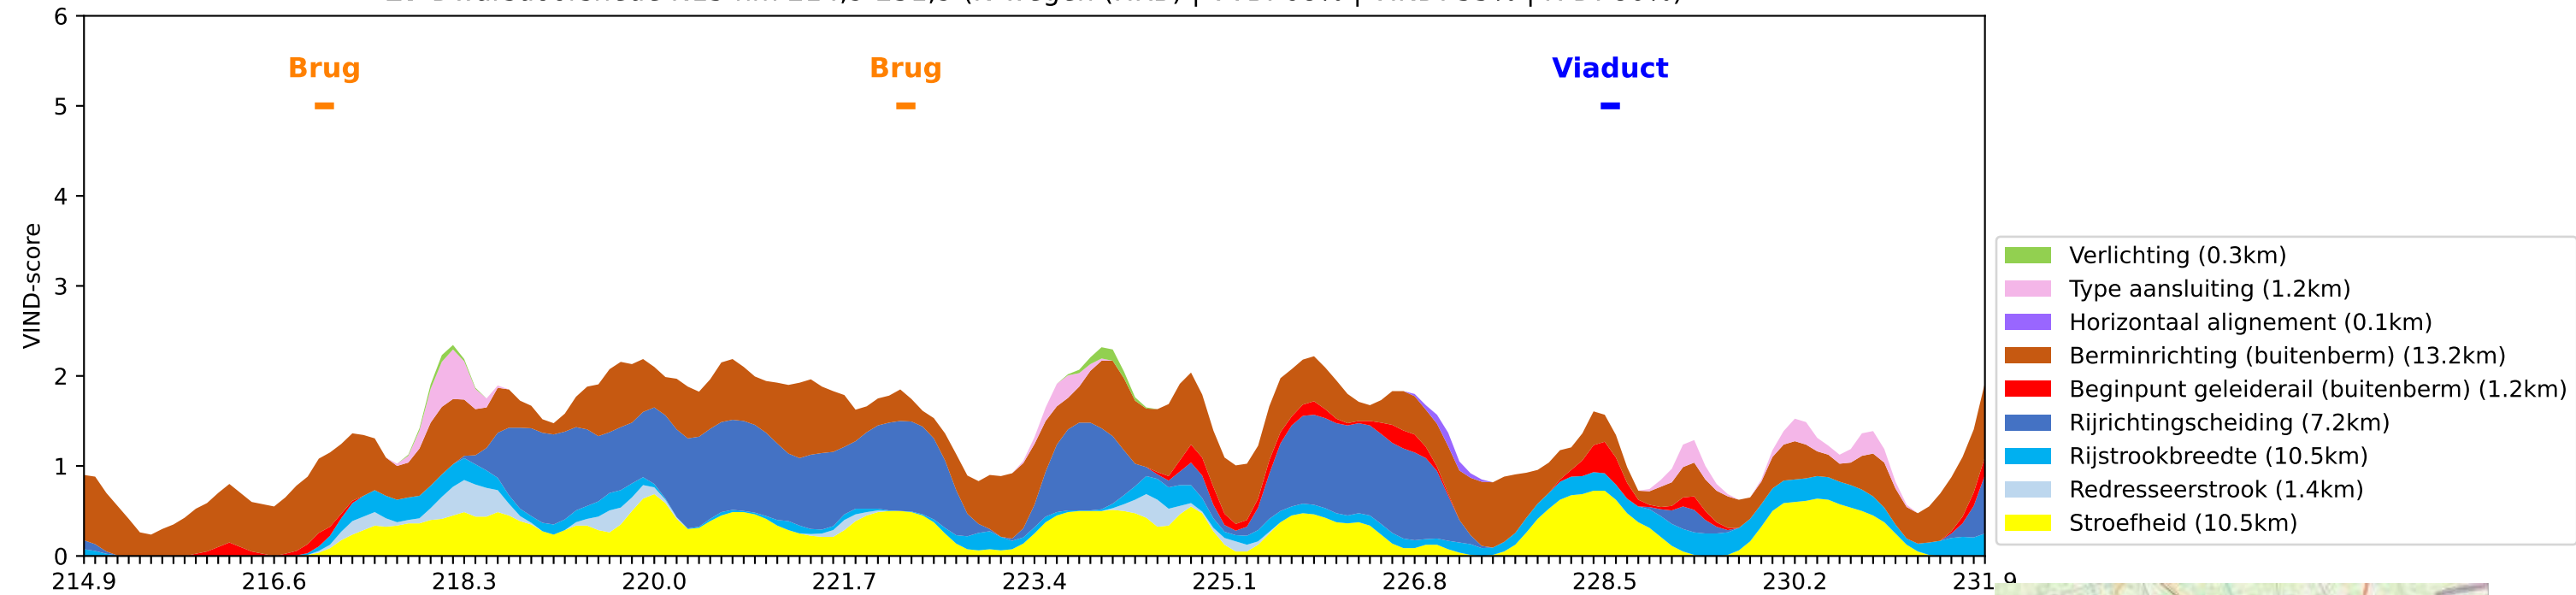
# 27 Dwarsdoorsnede N15 hm 214,9-231,9 (N-wegen (HRB) | VVB: 68% | VIND: 55% | R-D: 80%)
