## 2 Dwarsdoorsnede A205 rechts hm 3,2-4,2 (A-wegen (HRB) | VVB: 95% | VIND: 90% | R-D: 100%)

# 4 Dwarsdoorsnede A4 links hm 69,6-75,8 (A-wegen (HRB) | VVB: 85% | VIND: 70% | R-D: 100%)

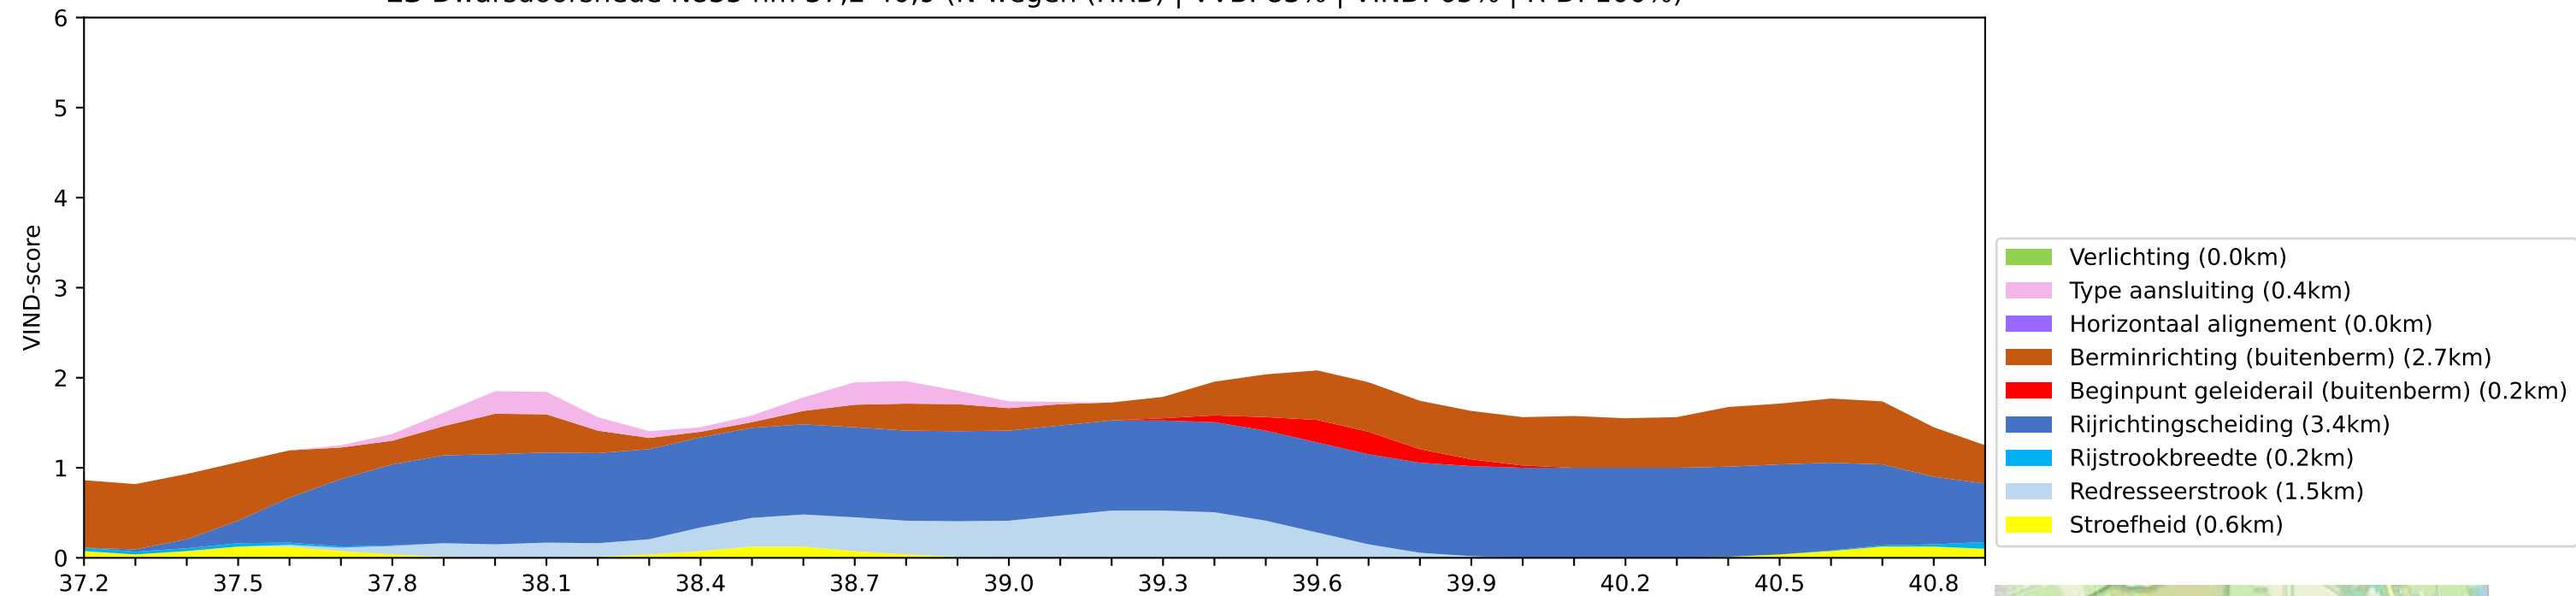
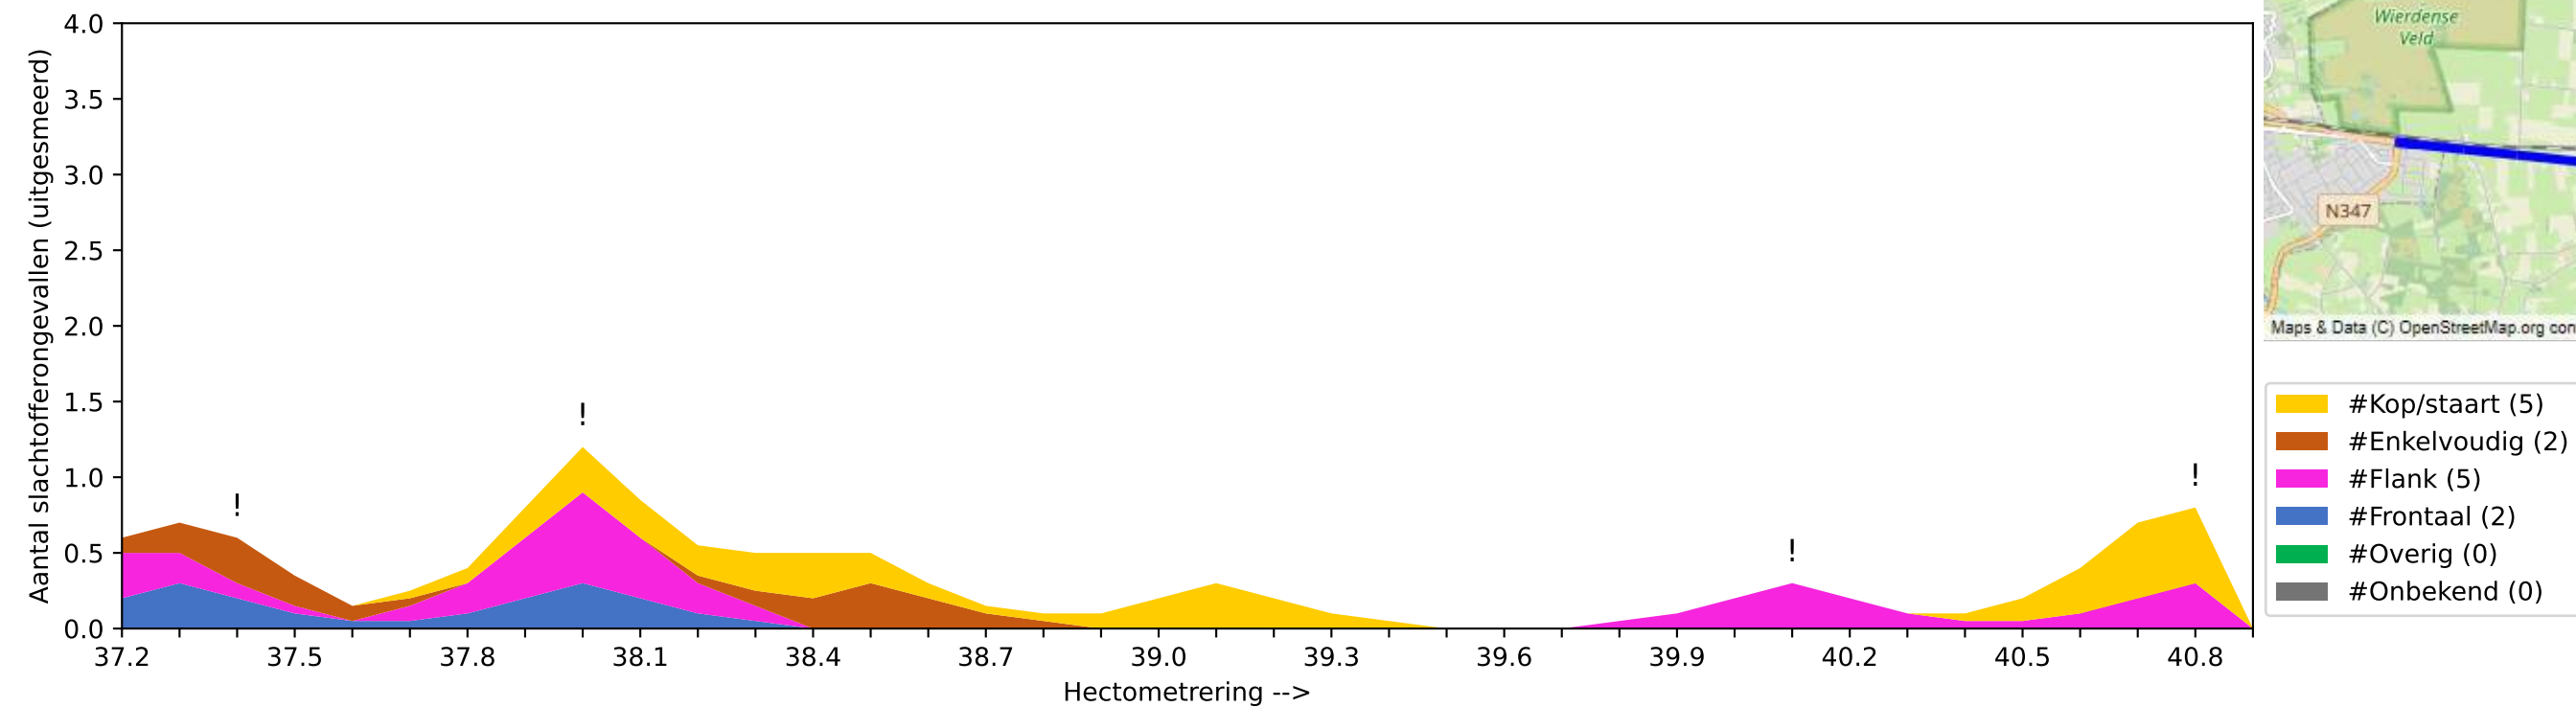
**13** Dwarsdoorsnede N835 hm 37,2-40,9 (N-wegen (HRB) | VVB: 83% | VIND: 65% | R-D: 100%)

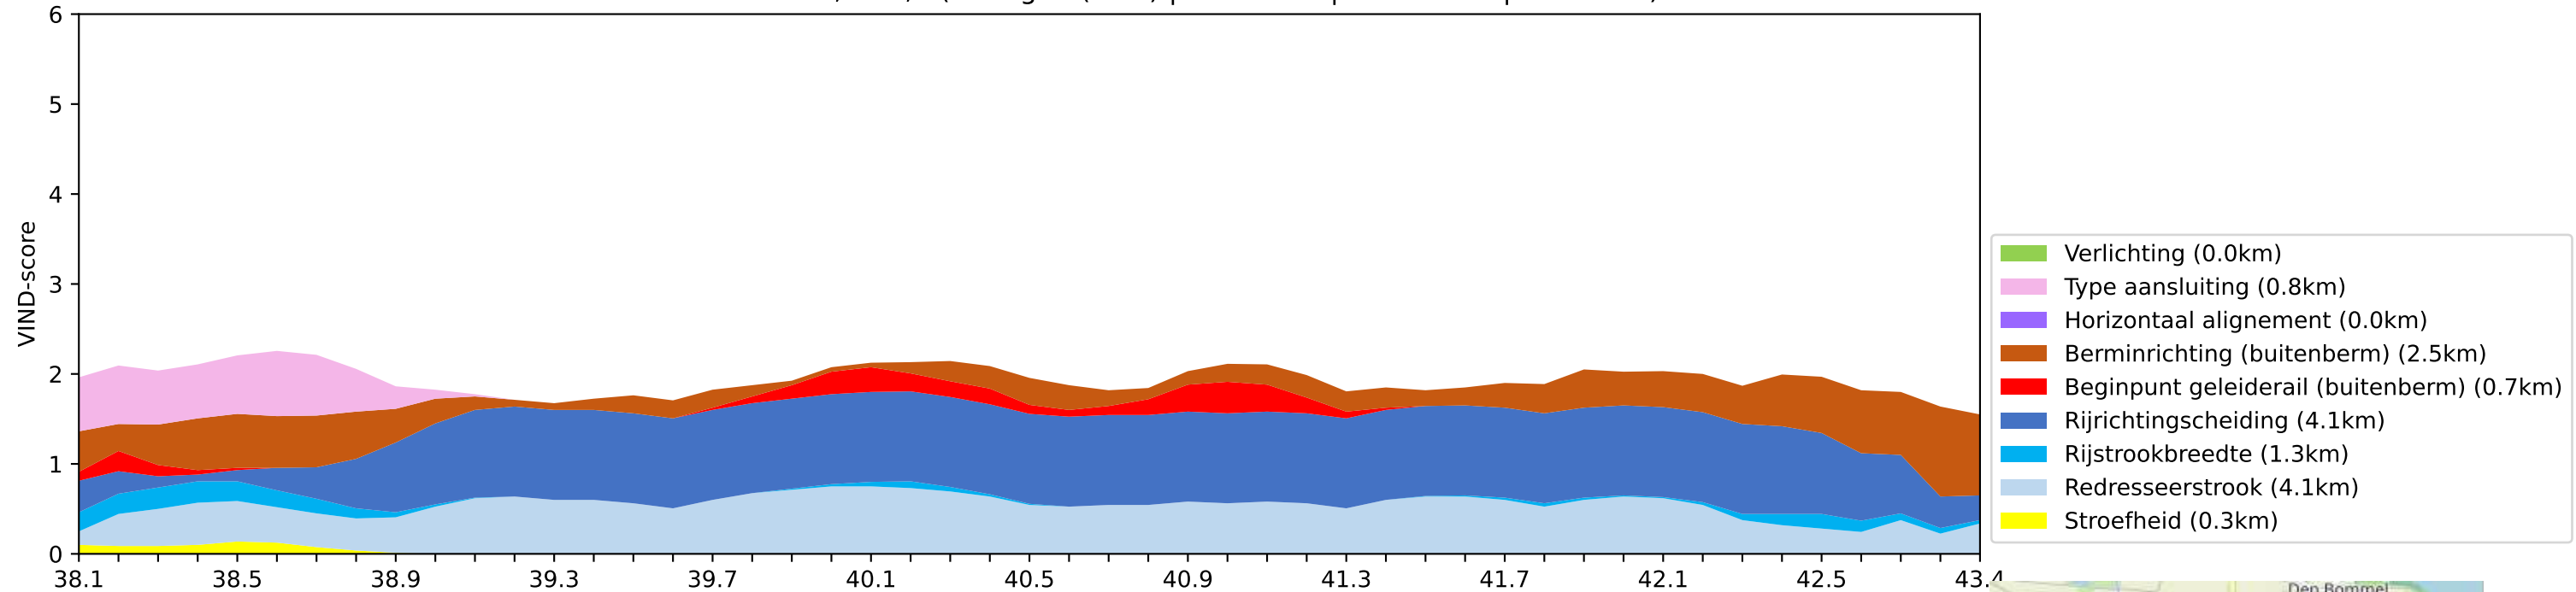
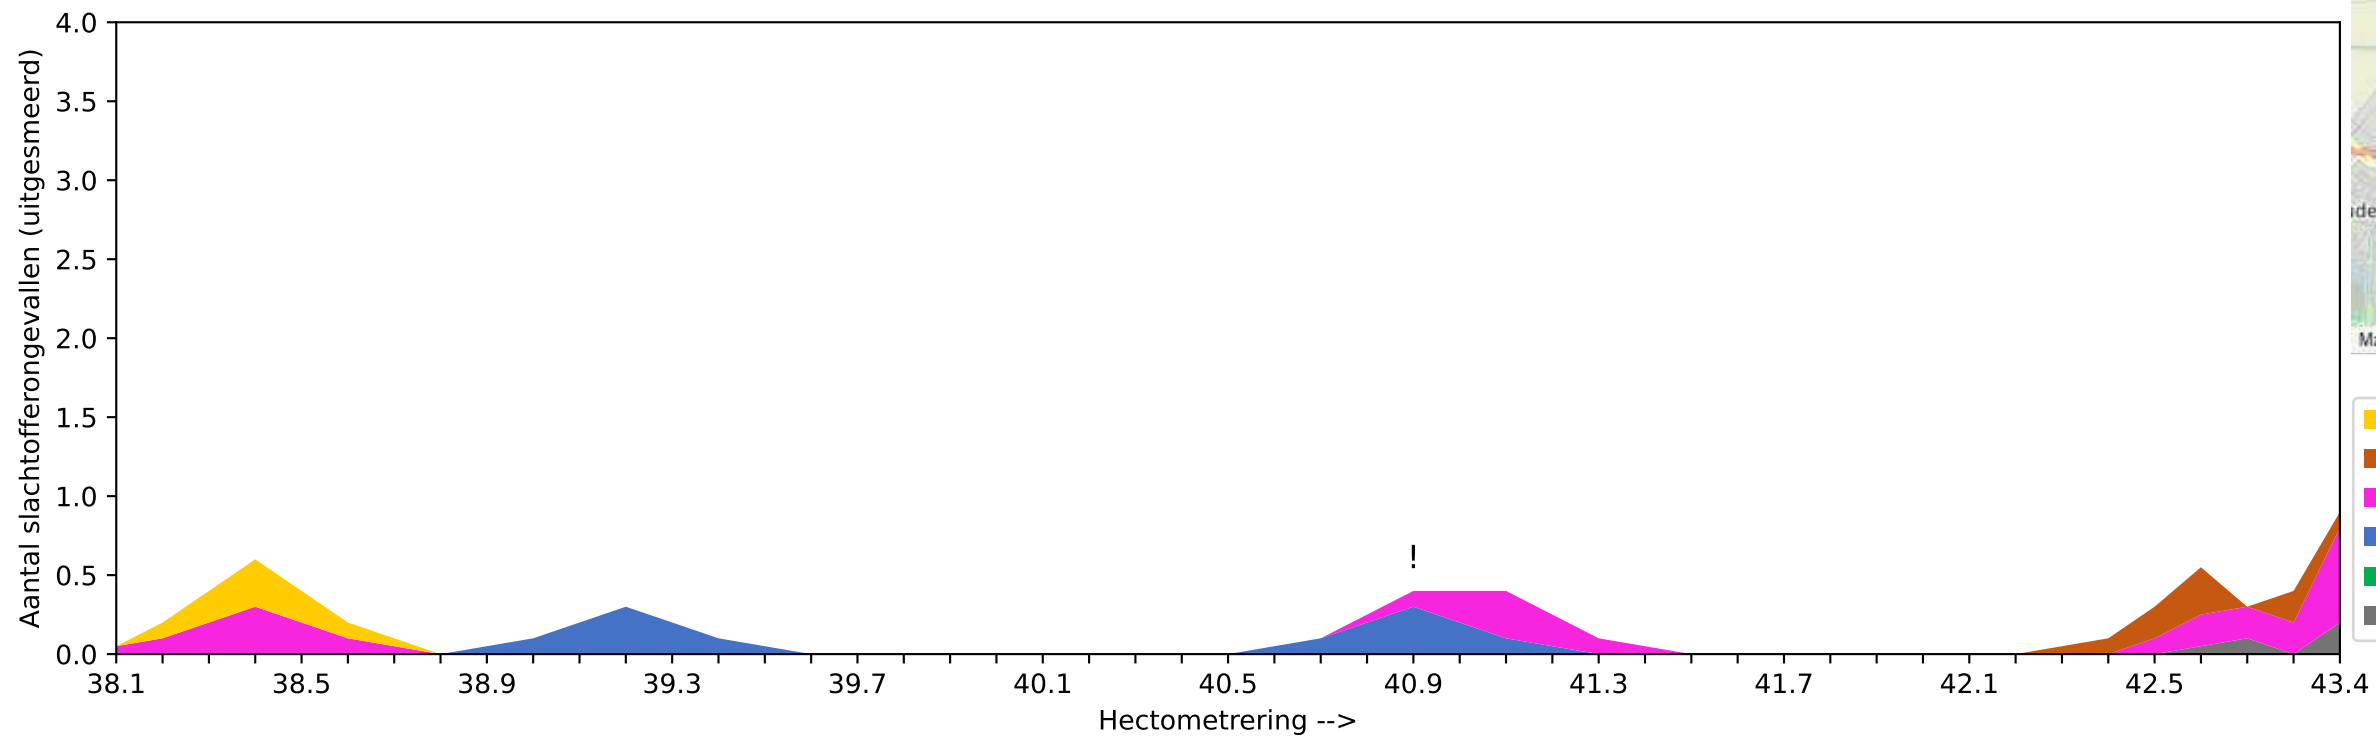
**20 Dwarsdoorsnede N59 hm 38,1-43,5 (N-wegen (HRB) | VVB: 79% | VIND: 77% | R-D: 81%)**

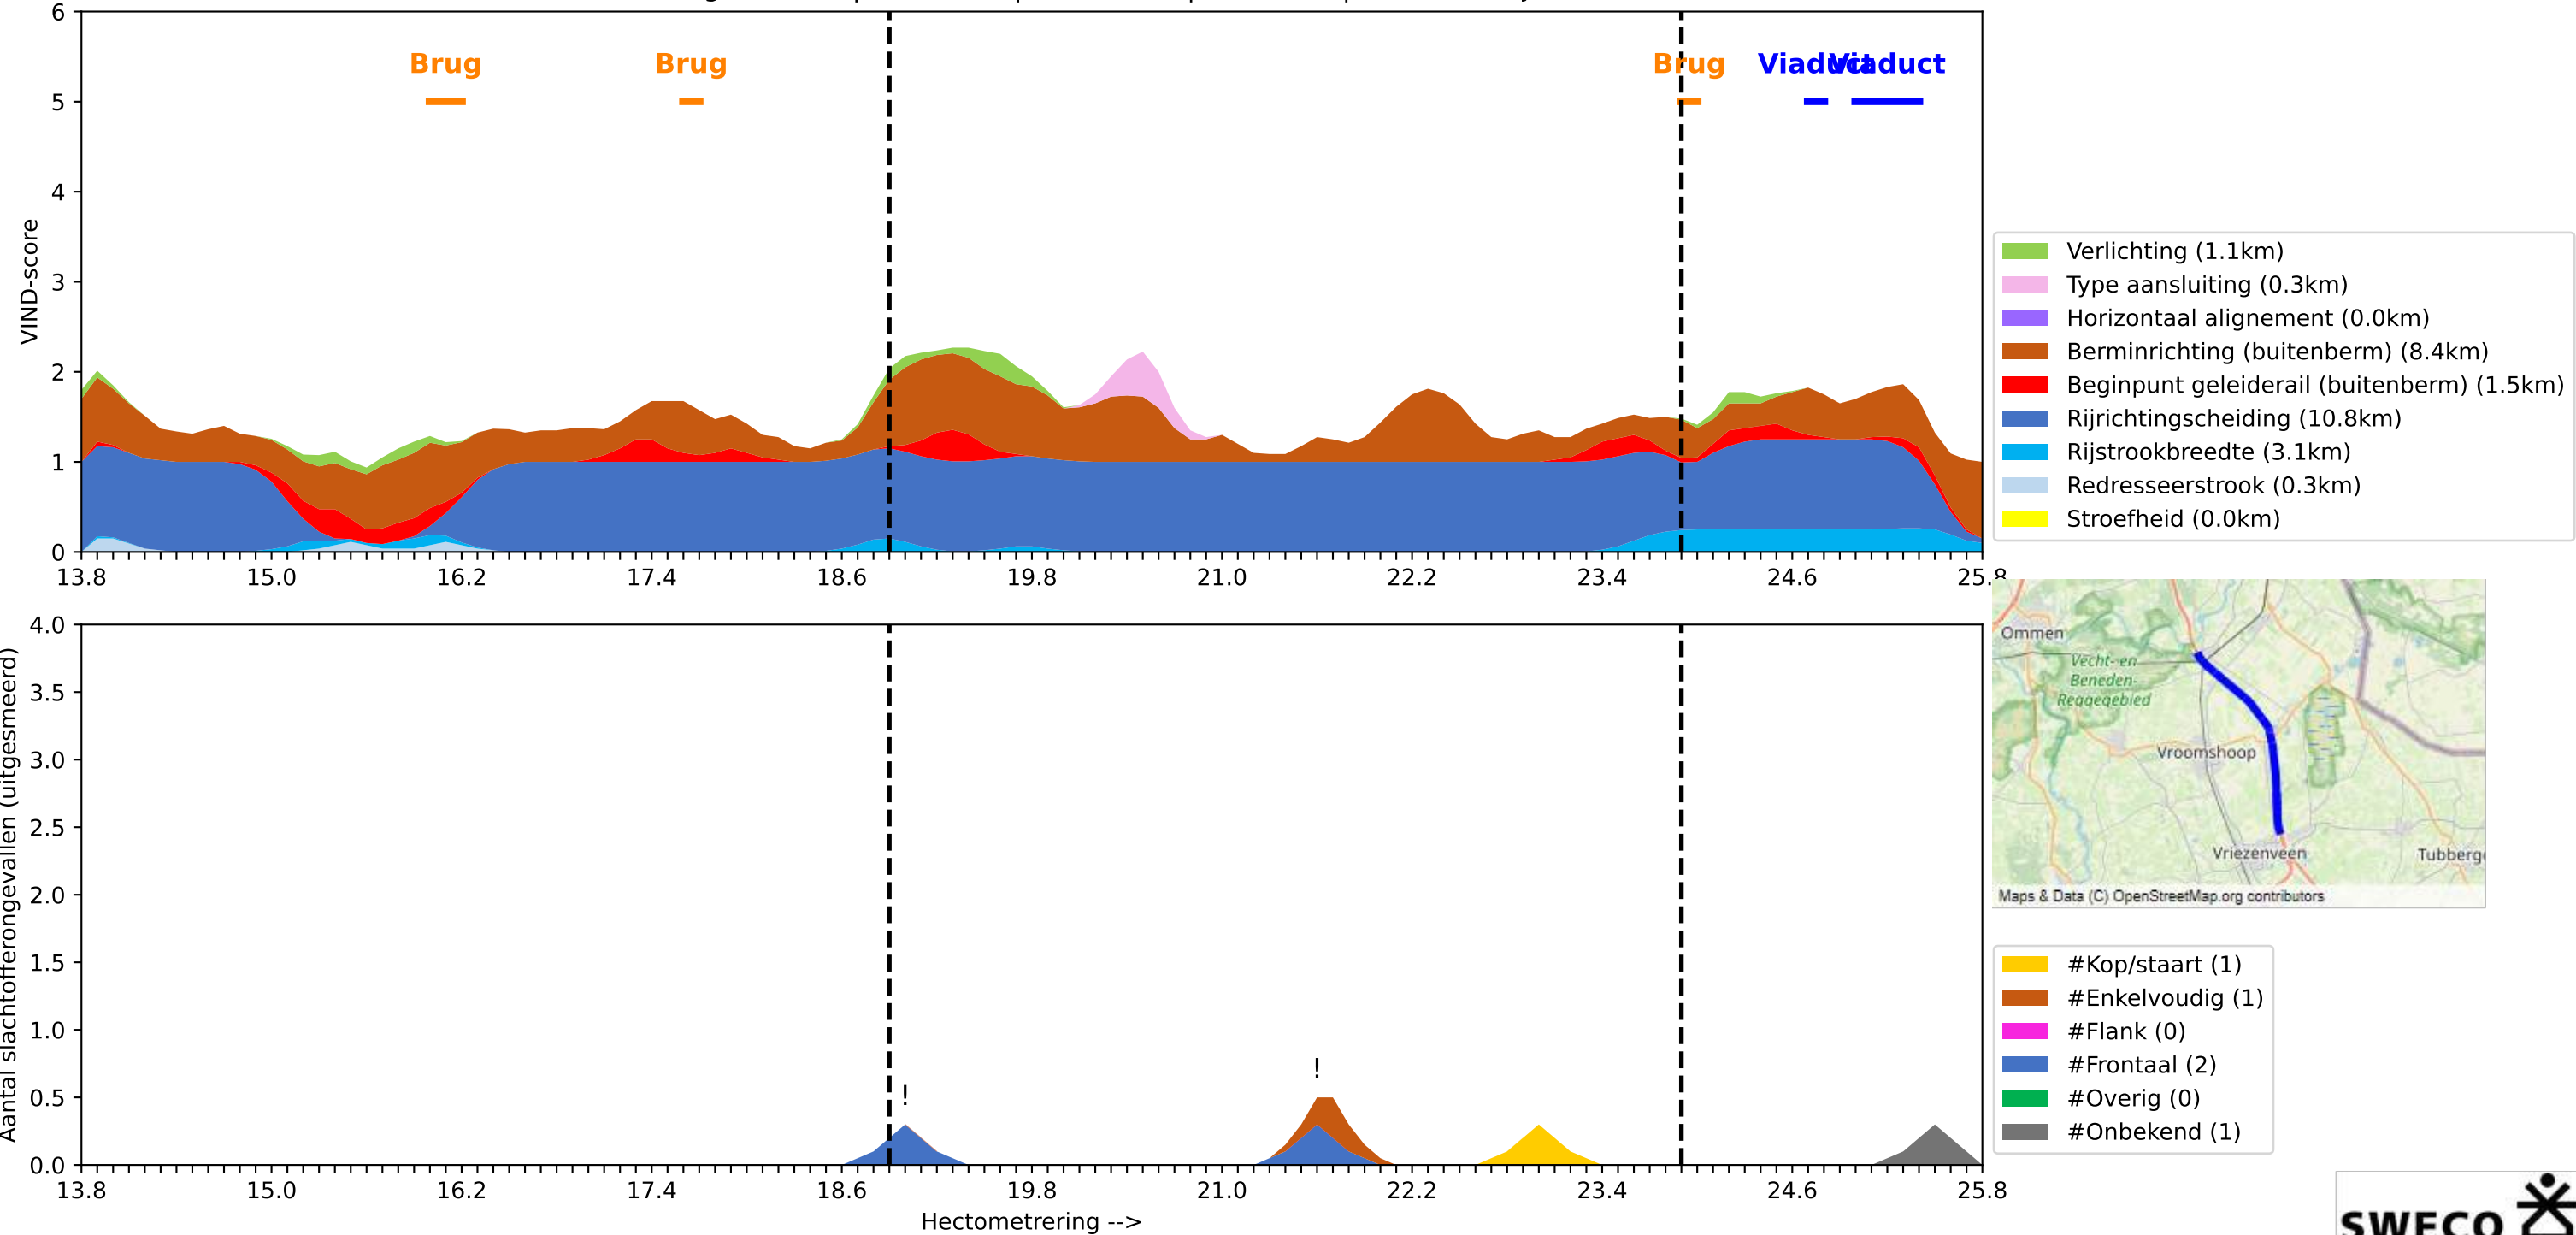
**23** Dwarsdoorsnede N36 hm 13,8-25,8 (N-wegen (HRB) | VVB: 53% | VIND: 60% | R-D: 46% | Max deeltraject: hm 18,9-23,9 met VVB 77%)

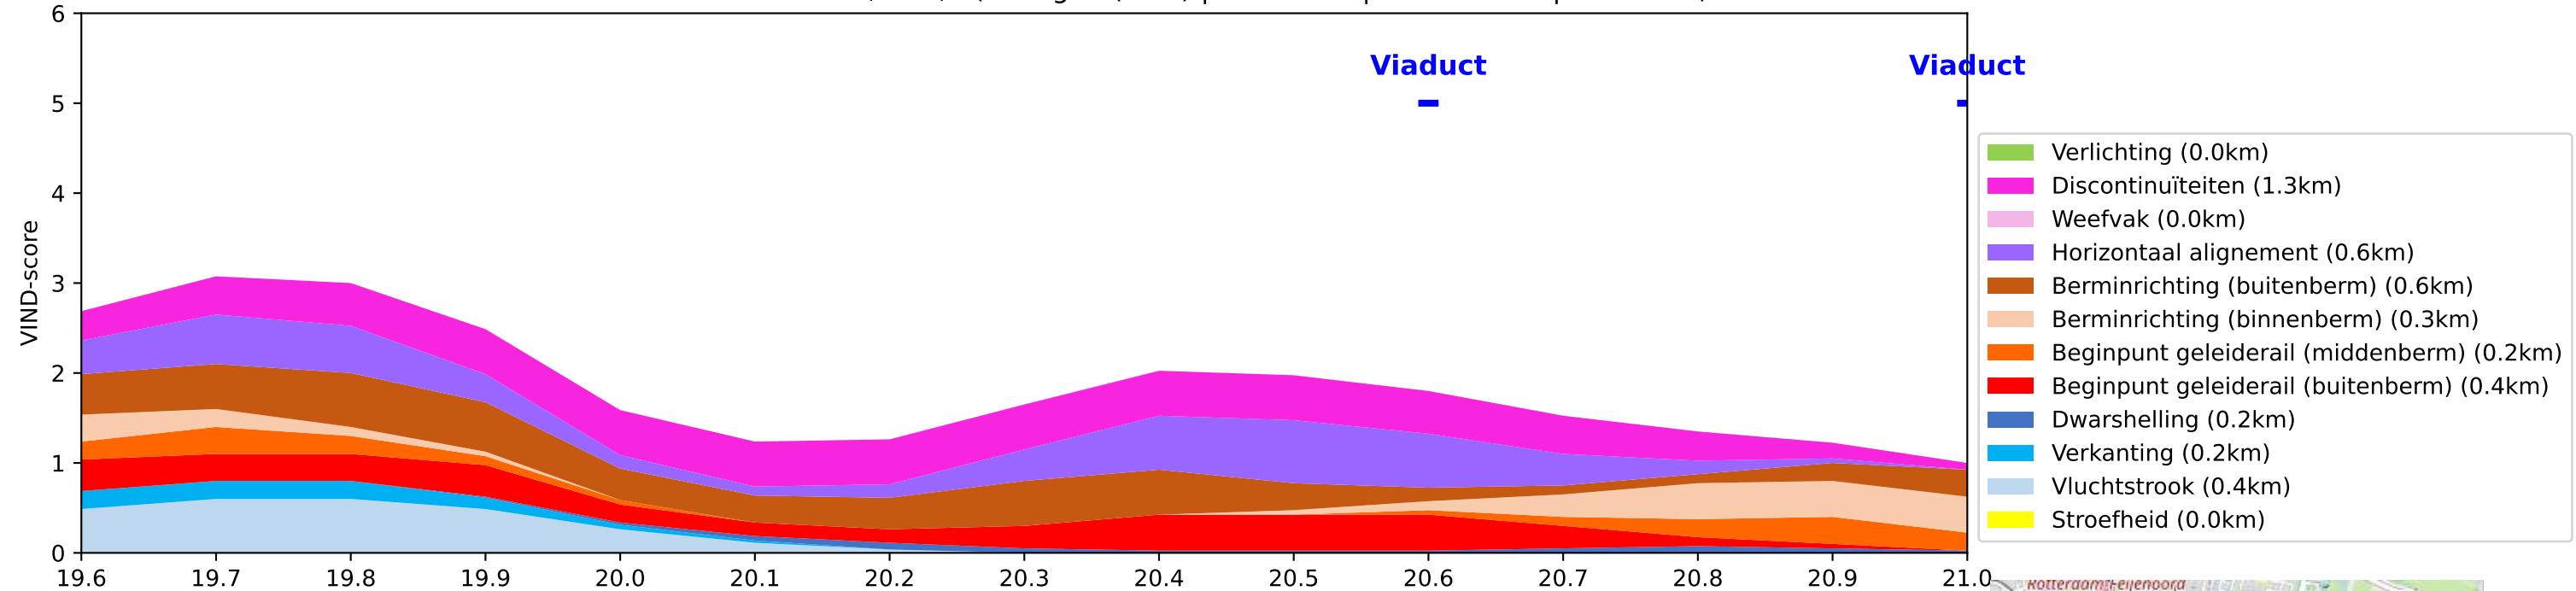
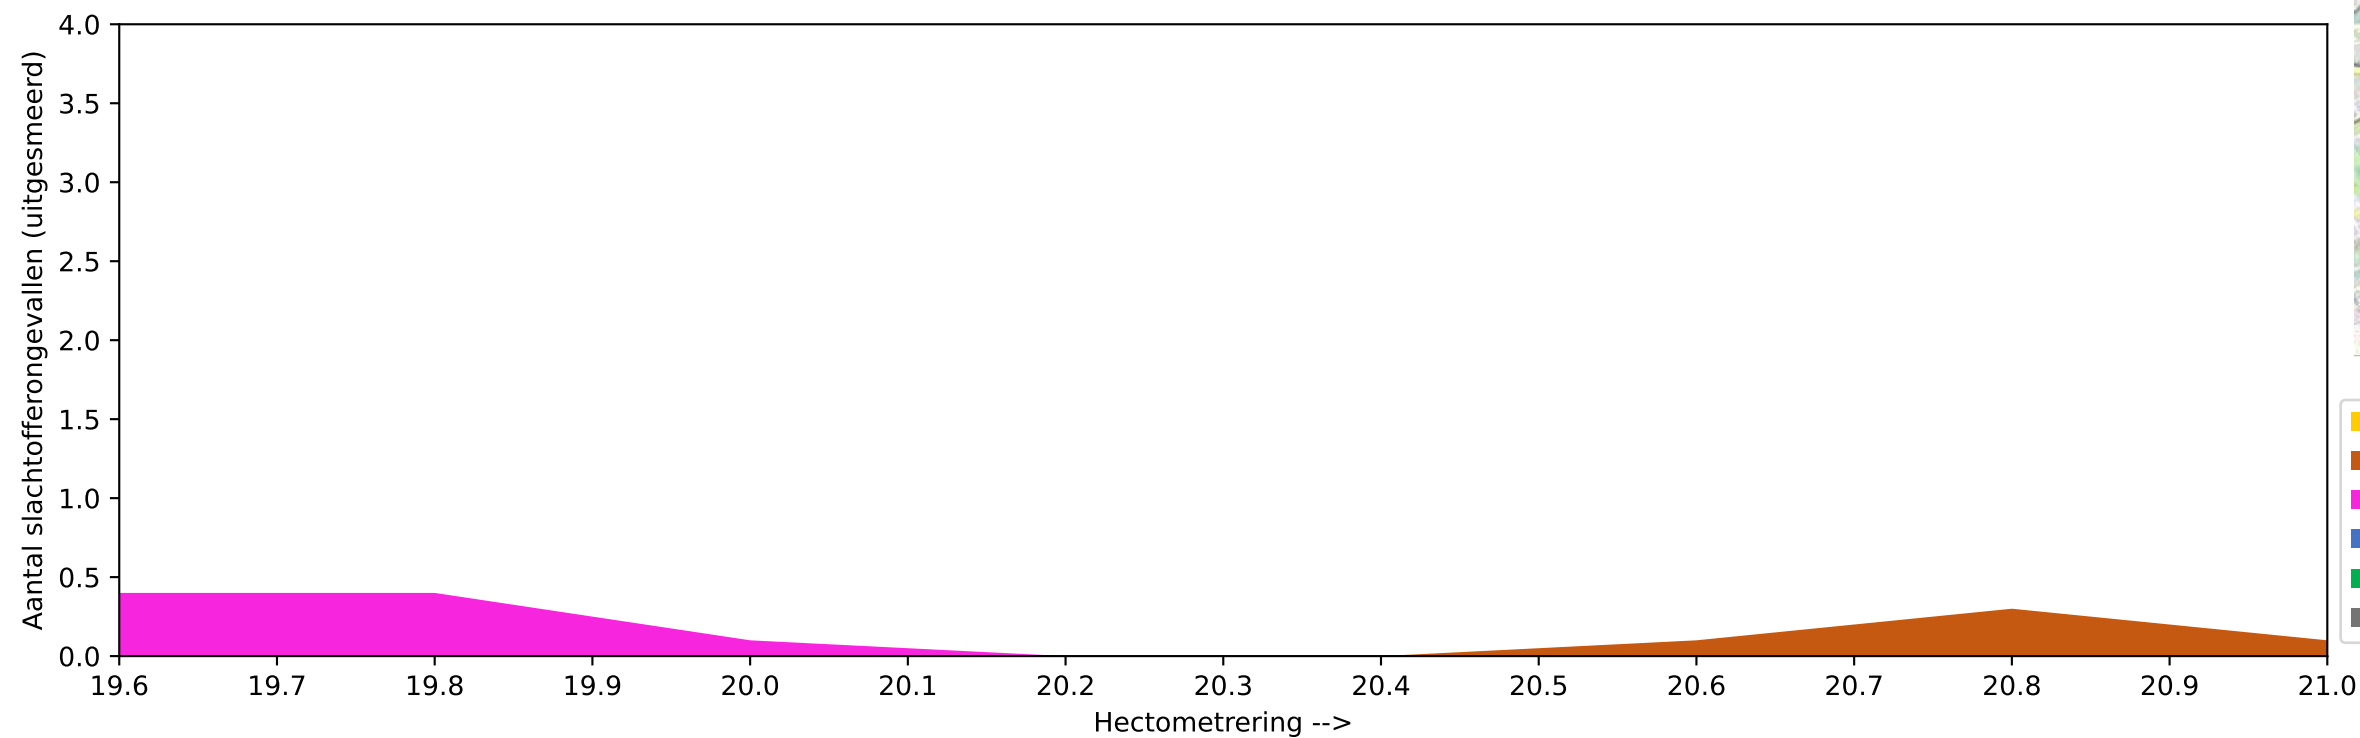
**26 Dwarsdoorsnede A38 rechts hm 19,6-21,9 (A-wegen (HRB) | VVB: 75% | VIND: 100% | R-D: 50%)**

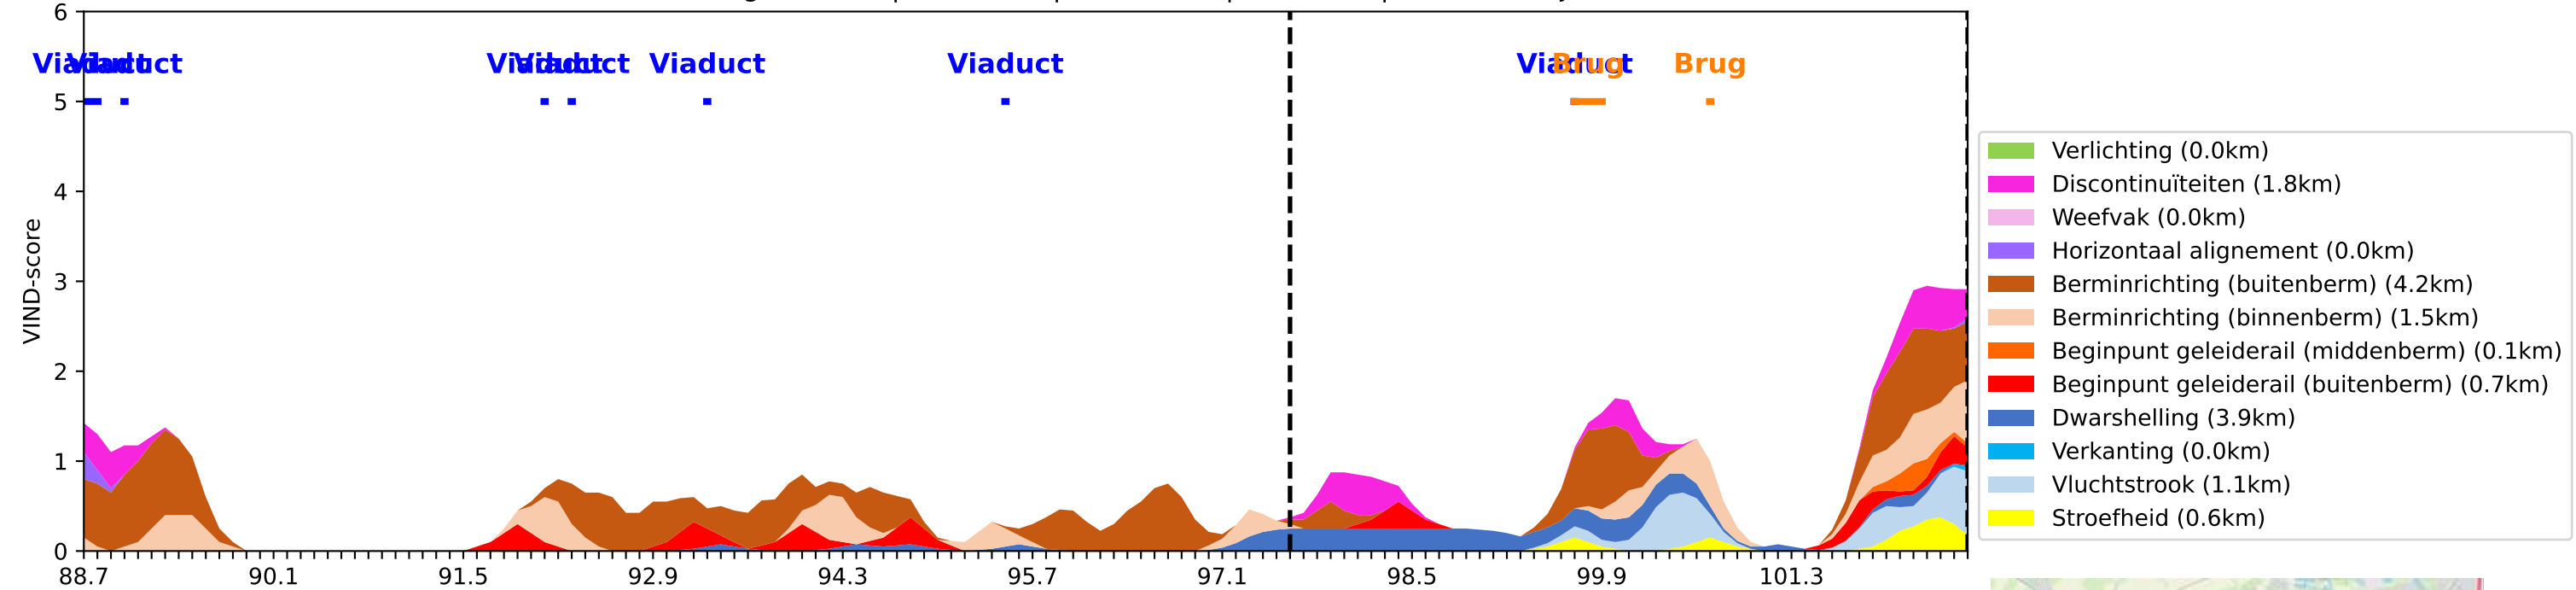
**47** Dwarsdoorsnede A59 rechts hm 88,7-102,7 (A-wegen (HRB) | VVB: 42% | VIND: 31% | R-D: 53% | Max deeltraject: hm 97,6-102,6 met VVB 69%)
