# STEEKPROEF TOEGANKELIJKHEID STEMLOKALEN

Gemeenteraadsverkiezingen 18 maart 2026

Onderzoeksrapport  
Datum: 11 juni 2026

In opdracht van de Kiesraad

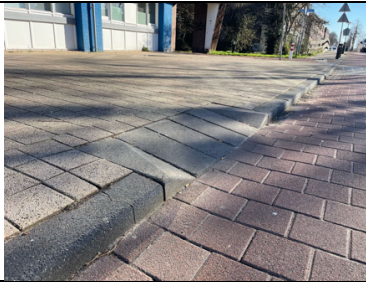
| Te steile opritjes | | Bewegwijzering niet duidelijk | |
