**Onderwerp:** Notitie opvolging aanbevelingen 'Fatale aanvaring met een boorplatform in de Botlek'

# Fatale aanvaring met een boorplatform in de Botlek

*Den Haag, 26 februari 2025*

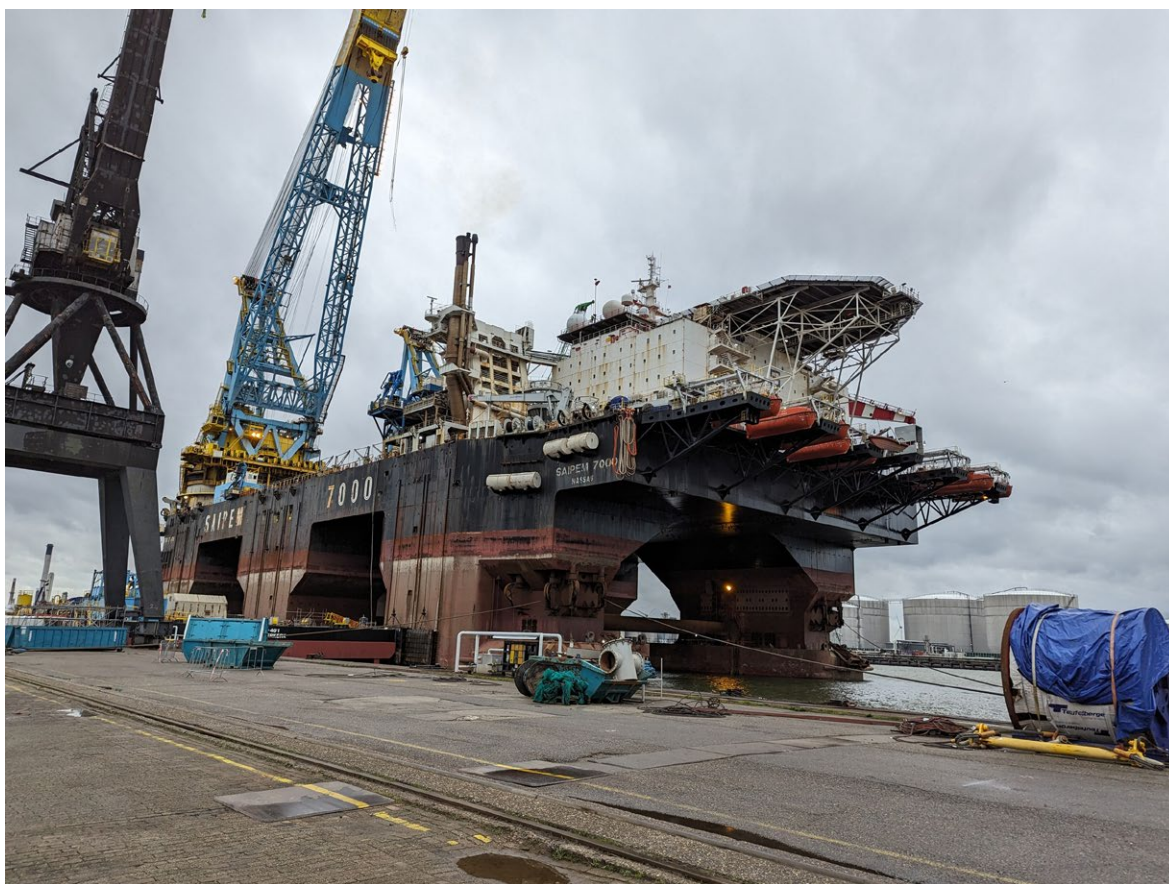
▲ Figuur 1: Het kraanschip Saipem 7000, langs de kade bij de scheepswerf, gefotografeerd vanaf de achterzijde.

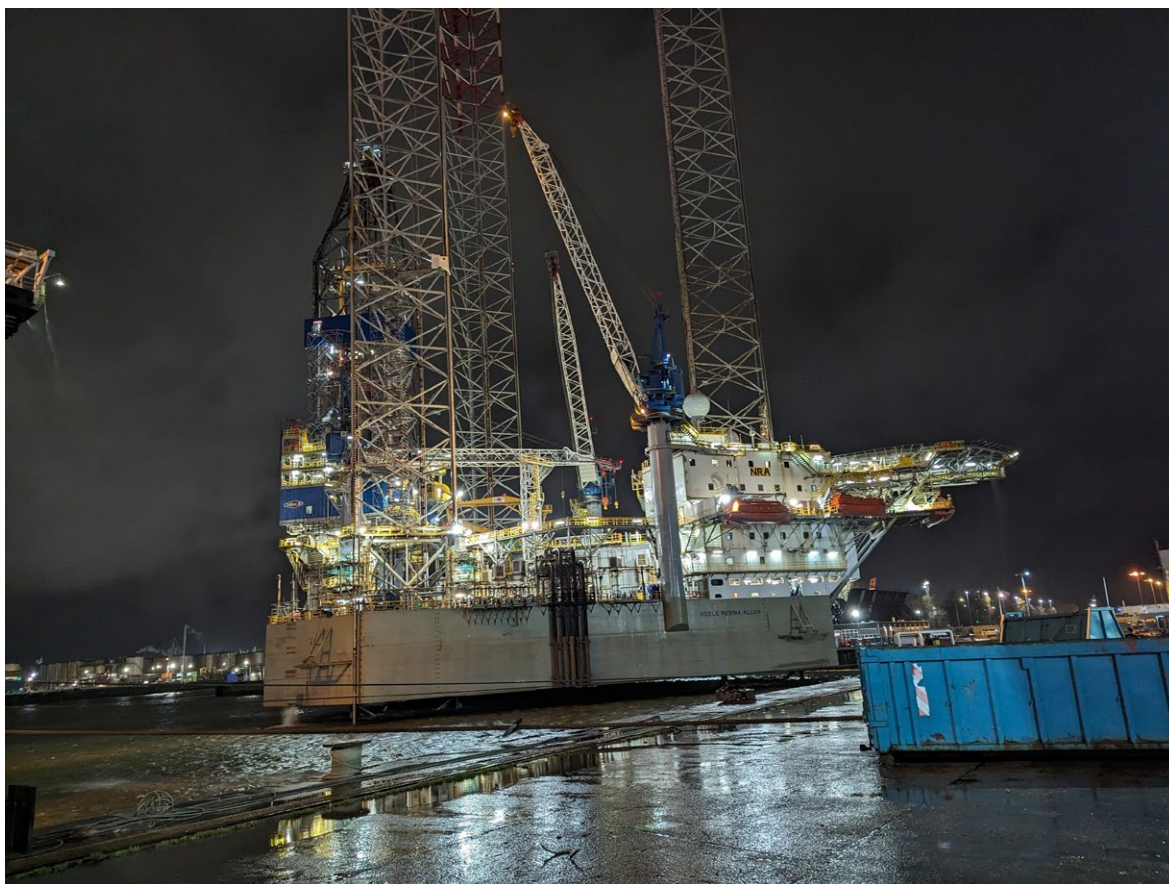
▲ Figuur 2: Het hefbaar boorplatform Noble Regina Allen.

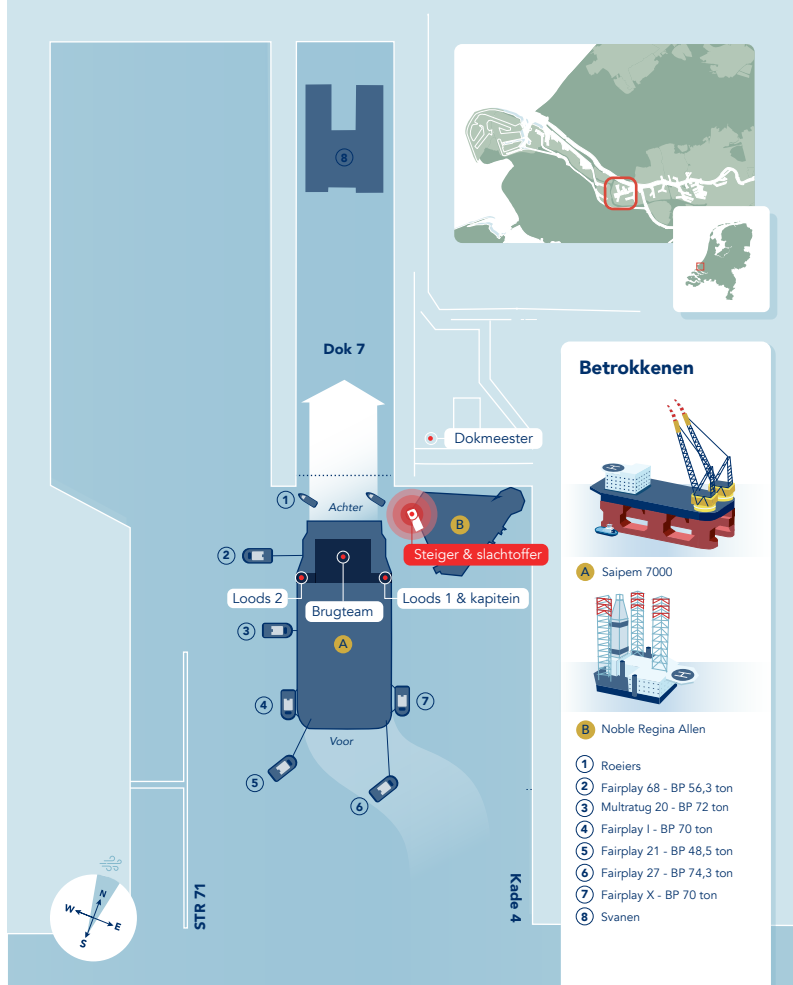
▲ Figuur 3: Overzicht van de 2e Werkhaven. De trekkracht van de sleepboten wordt in deze figuur aangegeven door BP wat staat voor Bollard Pull.

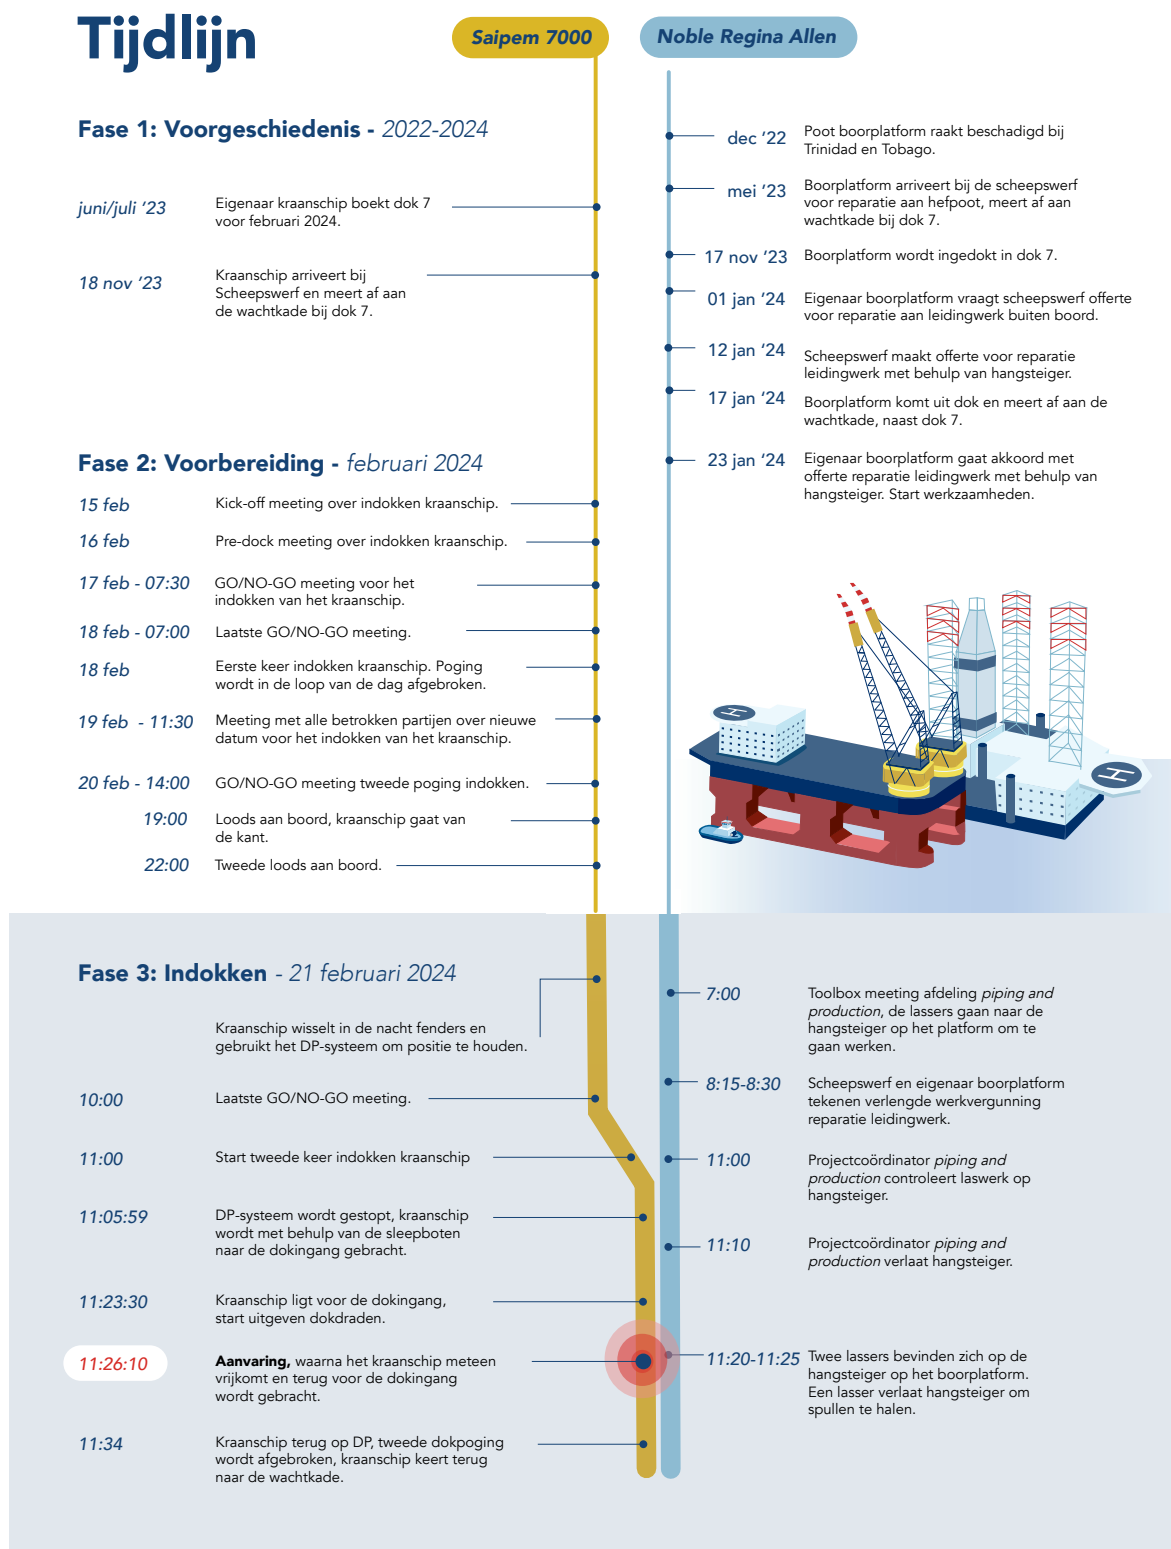
▲ Figuur 10: Tijdlijn van de gebeurtenissen voorafgaand aan het ongeval. Met de laatste GO/NO-GO meeting op 21 februari om 10.00 uur, wordt een mondeling overleg via de marifoon bedoeld zoals ook aangegeven in hoofdstuk 2.2.1

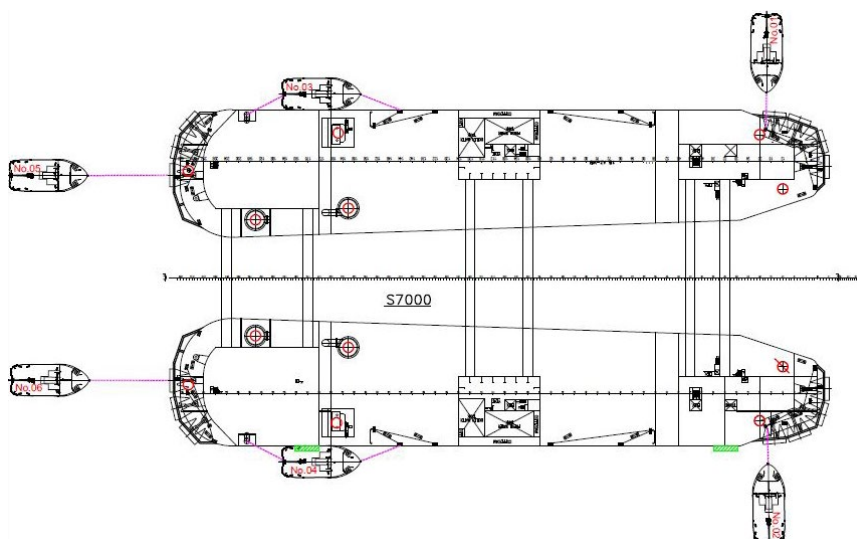
Bij elkaar opgeteld is dit 390 ton trekkracht. In het plan voor 2024 wordt alleen de verdeling van sleepboten beschreven, niet de trekkracht. Figuur 11 laat de oorspronkelijke verdeling van de sleepboten zien. In tabel 4 is de verdeling van de trekkracht te zien zoals die in 2017 bedacht was en in 2024 in de praktijk werd gebracht. De totale trekkracht die gebruikt werd bij de indokoperatie was 391,1 ton. Op de sleepboten wordt verder ingegaan in paragraaf 3.2.1.

▲ Figuur 11: De sleepboten in de oorspronkelijke configuratie van het stappenplan uit 2024. (Bron: Damen Shiprepair Rotterdam)
