**TNO-rapport nr.****TNO 2022 R10129 SEC-rapport nr. 22.01.001****Inventarisatie van de mogelijkheden voor het  
behoud van vuurtoren Lange Jaap**

Datum 21 januari 2022

Exemplaarnummer  
Oplage  
Aantal pagina's 51 (incl. bijlagen)  
Aantal bijlagen  
Opdrachtgever Rijkswaterstaat  
Projectnaam Lange Jaap - deel 2  
Projectnummer TNO 060.51931, SEC 21.11.015

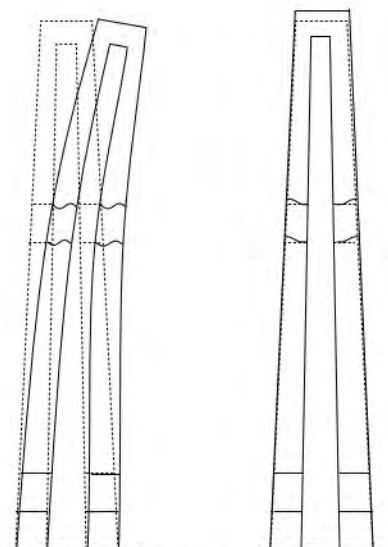
Figuur D 8 Principe van vervorming van de toren onder windbelasting (links) of temperatuurverschil tussen schacht en kuip (rechts). (Vervormingen sterk vergroot weergegeven en vier vloeren ter illustratie weergegeven). Door éézijdige verwarming van de schacht treedt het gecombineerde effect op.

De vloerconstructie is niet optimaal ontworpen. De panelen zijn enige tijd of nog steeds doorgestempeld [15]. Deze doorstempeling kan de schade verergerd hebben door een verschil in (thermische) uitzetting. Door de breukgevoeligheid van het materiaal resulteert de opgedrongen vervorming die dan optreedt in scheurvorming.
