# Dodelijk ongeval met een CV90

Onderzoek naar een ongeval op het oefenterrein  
Hohenfels, Duitsland  
(12 maart 2024)

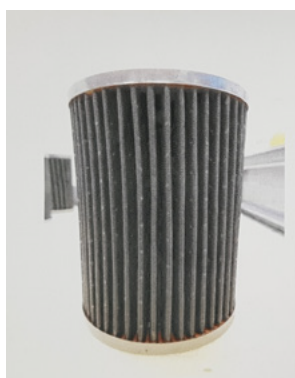
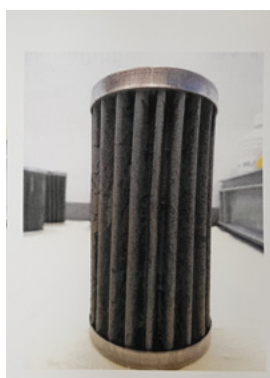
Afbeelding 6: *Filters van het CV90 brandstofsysteem (foto's Scheilab)*

Water dat zich in het brandstofsysteem heeft verzameld is afgetapt met behulp van de aftapplug aan de onderzijde van de waterafscheider. Er is een kleine hoeveelheid water afgetapt. Het brandstoffilter in de aanvoerleiding naar de motor is verwijderd en onderzocht op vervuiling. Het filterelement vertoont sporen van vervuiling en er zijn ook sporen van vervuiling aangetroffen in de behuizing van het filter. De vervuiling is onderzocht op sporen van metalen en bacteriën.
