Inspectie Veiligheid Defensie  
Ministerie van Defensie

# Dodelijk ongeval met een Fennek

Onderzoek naar een ongeval op het oefenterrein  
Munster Nord, Duitsland (14 oktober 2025)

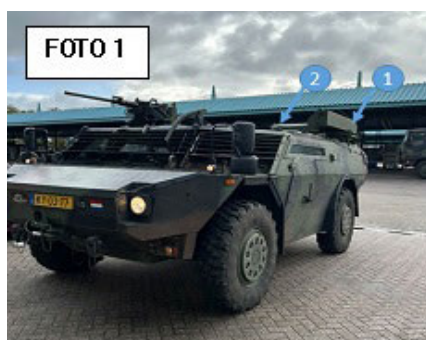
Op foto 1 staat een Fennek. De Fennek op deze foto is niet de Fennek waarmee het ongeluk is gebeurd.

1. **Hoe de Fennek er uit zag.** Vanwege de oefening had de Fennek waarmee het ongeluk gebeurde geen mortierrek en mortierbuisrek. Een gewone Fennek heeft bovenop het dak een mortierrek en een mortierbuisrek. De Fennek waarmee het ongeluk gebeurde had geen mortierrek en mortierbuisrek. Hierdoor was er minder ruimte tussen het dak van de Fennek en de grond. Deze rekken kun je zien zitten op de Fennek die je op foto 1 ziet. De rekken zijn aangegeven met de blauwe nummers 1 en 2 in de foto.

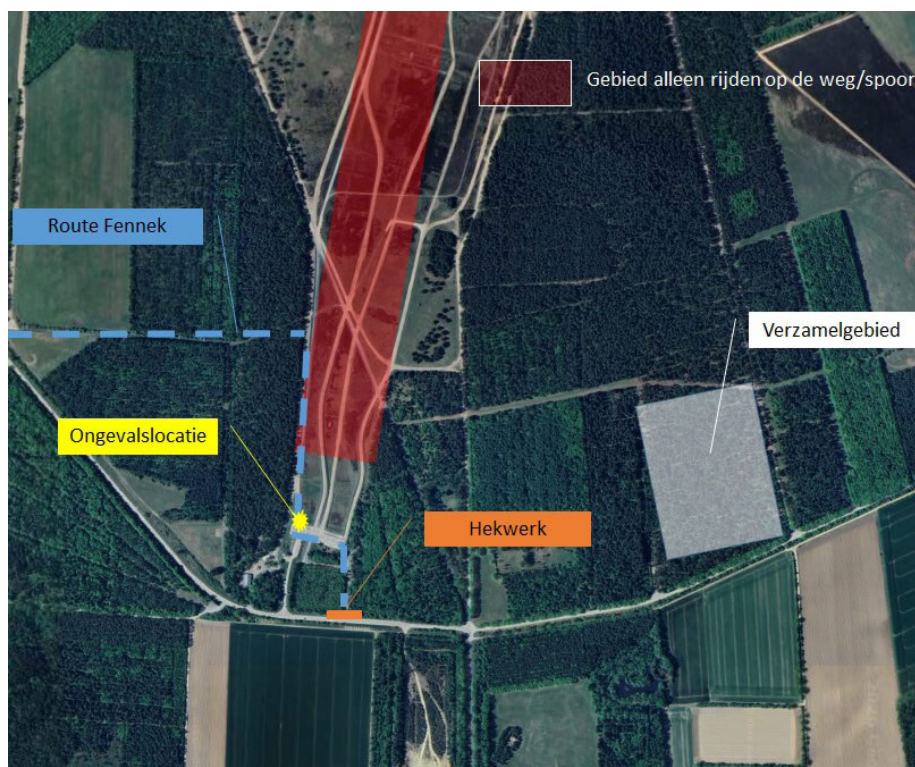
Figuur 3: Overzicht route Fennek richting het verzamelgebied (Map data ©2026 GeoBasis-DE/BKG (©2009), Google)

De initieel gekozen route kon vanwege een gesloten hekwerk niet genomen worden (zie figuur 3). Daarom moest de bemanning een alternatieve route naar het verzamelgebied zoeken. Ze reden een stuk terug, om vanuit daar een andere route te nemen.

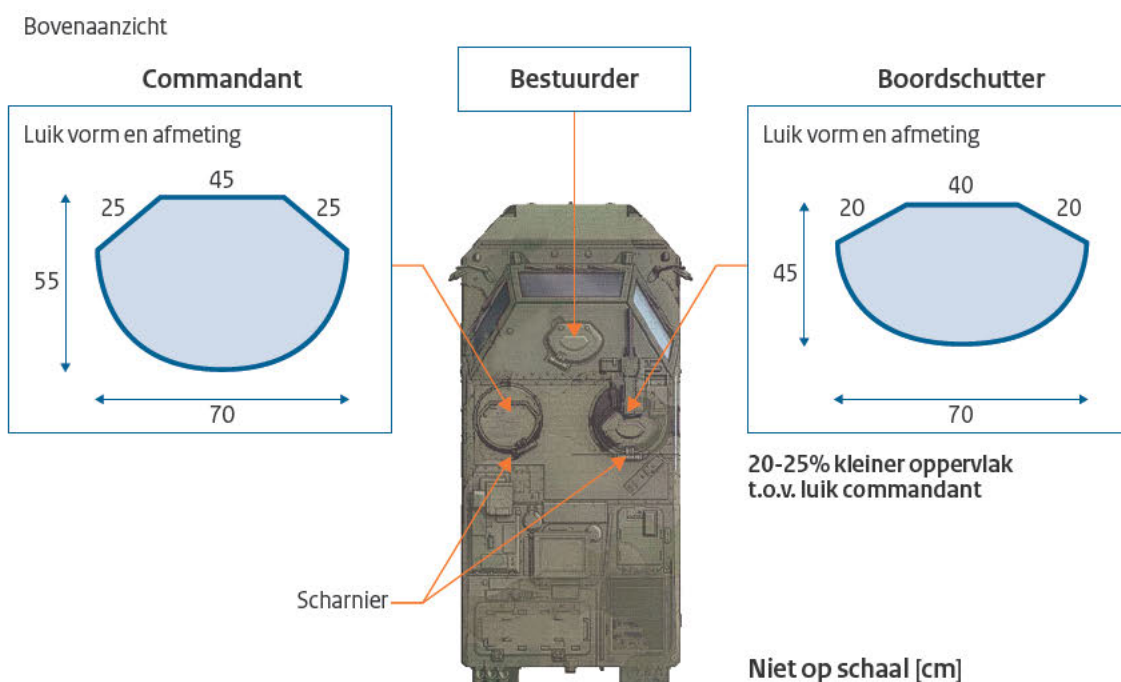
Figuur 8: Verdeling bemanning van het Fennek-voertuig en dimensies van het luik van de boordschutter en de commandant

De Fennek is een gepantserd vierwiel-aangedreven voertuig. De bemanning van de Fennek bestaat uit drie personen. Vooraan in het midden zit de bestuurder, links achter de bestuurder zit de commandant en rechts achter de bestuurder zit de verkenner/boordschutter. Aan de rechterkant op het dak is een richtbaar affuit met een .50 inch mitrailleur gemonteerd. Deze kan zowel van binnen- als van buitenaf (via het luik van de boordschutter) worden bediend. De bestuurder en de commandant hebben beiden ook een luik boven zich. Voor het in- en uitstappen kan gebruikgemaakt worden van gepantserde deuren aan de linker- en rechterkant van het voertuig. De bestuurder gebruikt het luik niet tijdens het rijden (alleen in noodgevallen), de commandant en de boordschutter maken regelmatig gebruik van het luik om van hieruit observaties of gevechtshandelingen te verrichten (zie figuur 8). In de technische handleiding is de waarschuwing opgenomen dat er gevaar voor knellen en stoten bestaat. Tevens moeten de luiken bij het openen en sluiten worden vastgehouden en na het openen altijd in een dekselstand vergrendeld worden (zie figuur 9).

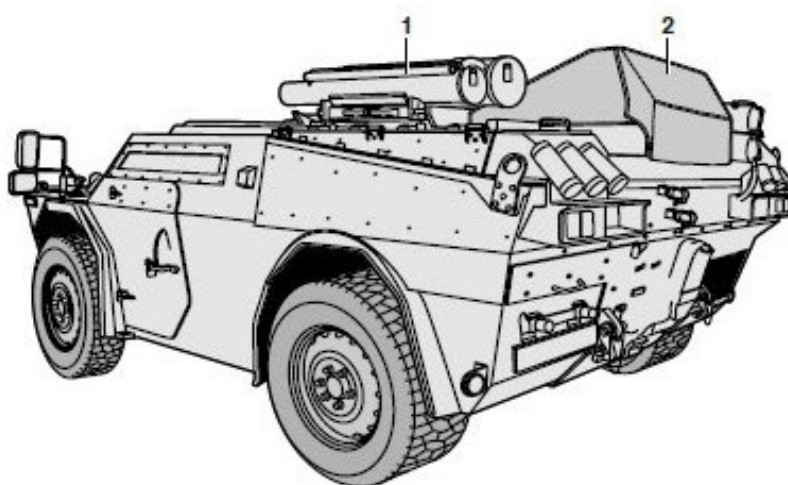
Figuur 11: *Fennek type AD MORTAR met (1) schietbuisopbergrek en (2) – 81 mm mortieropbergrek (figuur: Technische handleiding Fennek)*

De Fennek AD MORTAR is uitgerust met een opbergset die bestaat uit een schietbuisopbergrek (linksachter op het dak) en een 81 mm mortieropbergrek (midden achter op het dak, zie figuur 11).

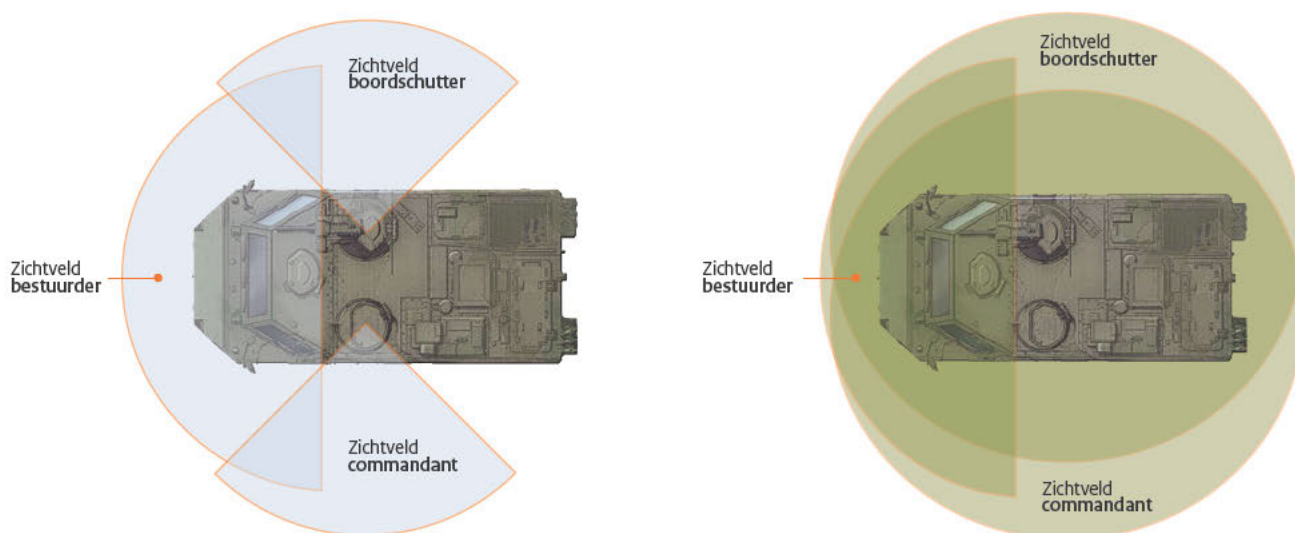
Figuur 12: (links) zichtveld op openbare weg (normale omstandigheden) en (rechts) zichtveld bij het bovenluiks staan van commandant en boordschutter

Wordt een voertuig gebruikt bij oefeningen en wordt niet op de openbare weg gereden, dan kan de bemanning afhankelijk van de militaire opdracht besluiten om met blackoutverlichting te rijden en eventueel de spiegels te verwijderen. De verantwoordelijkheid om zo te rijden, ligt bij de bemanning van het voertuig. Om tijdens het rijden met blackoutverlichting meer zicht te verkrijgen, kan er gebruik gemaakt worden van nachtzichtapparatuur en/of het bovenluiks staan van de boordschutter en commandant. Hierbij wordt gebruik gemaakt van het rijden als team waardoor het zichtveld wordt uitgebreid en gecomplementeerd (zie figuur 12, rechts).

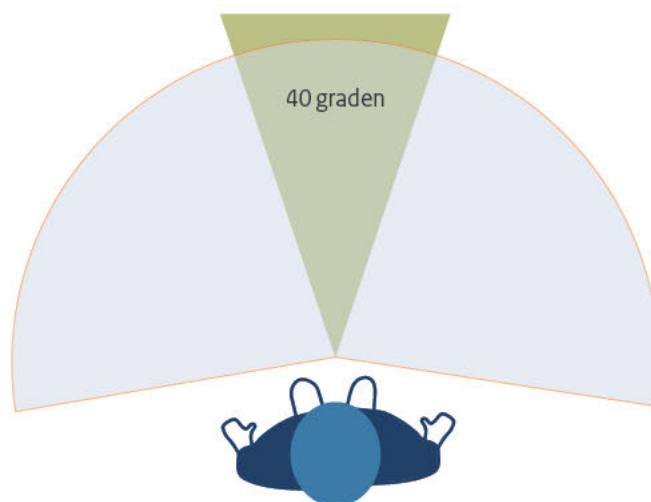
Figuur 16: Bovenaanzicht normaal kijkveld persoon bij dag (wit) en met HV-kijker (groen)

Uit de optische specificaties blijkt de HV-kijker een gezichtsveldhoek van 40 graden te hebben (zie figuur 16). De diepteperceptie van een binoculaire configuratie is beter dan bij een monoculaire configuratie. De bestuurder van de Fennek maakt gebruik van een binoculaire HV-kijker, waardoor hij profiteert van een verbeterde dieptewaarneming en een breder kijkveld, terwijl de commandant en de boordschutter elk een monoculaire HV-kijker dragen, passend bij hun operationele-taken.

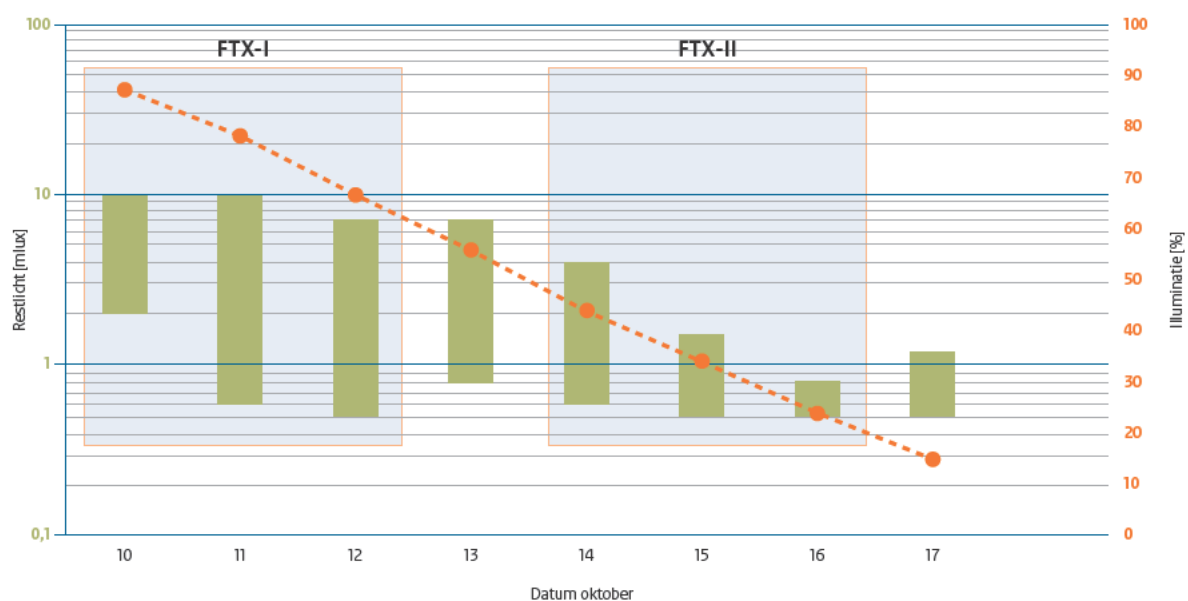
**Figuur 21:** *Overzicht van de lichtsituatie tijdens de oefening. Het ongeval vond plaats op 14 oktober.*

Uit de weersgegevens is gebleken dat de afname van de hoeveelheid licht tijdens de verschillende dagen in de oefening een geleidelijke was. Dit is een normaal fenomeen als gevolg van de periodische maanstand. Hierdoor ontstaat ook een geleidelijke mate van gewenning aan rijden bij duisternis, maar mogelijk ook een ongemerkt sluipende acceptatie van het bijbehorende risico. Door de ervaringen van de dagen ervoor en de geleidelijke toename van de mate van duisternis ontstaat sneller een gevoel dat het zicht nog steeds acceptabel is.

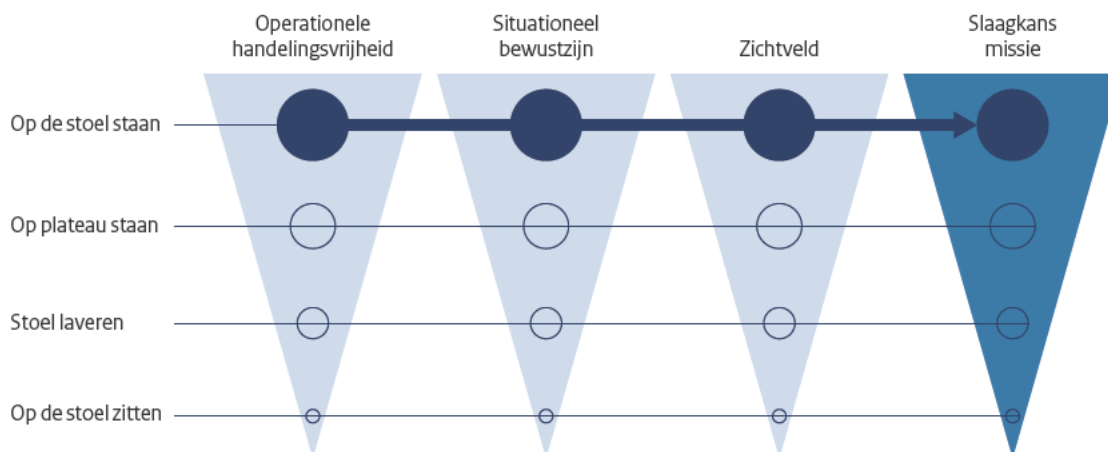
Figuur 24: *Hoe operationele handelingsvrijheid, situationeel bewustzijn en zichtveld volgens militairen van impact zijn op het slagen van de missie*

Om te kunnen reageren op gevaar moet het worden onderkend. Daarvoor helpt een groter en beter zichtveld en situationeel bewustzijn. Uit de praktijk blijkt dat deze het grootst is wanneer er op de stoel wordt gestaan. Militairen zien het staan op de stoel als operationele handelingsvrijheid, wat resulteert in een hogere slaagkans van de missie (zie figuur 24).
