TNO-rapport**TNO 2018 R10927****Second opinion advies breedplaten Turfmarkt
147****Building, Infrastructures &
Maritime**Stieltjesweg 1
2628 CK Delft
Postbus 155
2600 AD Delftwww.tno.nlT +31 88 866 20 00
F +31 88 866 06 30

Datum	21 augustus 2018
Auteur(s)	ir. H. Borsje ir. G.G.A. Dieteren
Exemplaarnummer	100316338
Oplage	
Aantal pagina's	55 (incl. bijlagen)
Aantal bijlagen	
Opdrachtgever	Ministerie van Justitie en Veiligheid Turfmarkt 147 2511 DP Den Haag
Projectnaam	
Projectnummer	060.34882/01.01

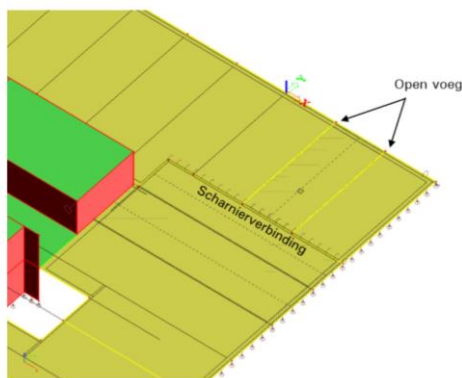
Figuur 5.4: Schematisering van een vloer ten behoeve van de strokenmethode (rapportage Zonneveld [08])

Hierbij wordt voor twee kritische plaatnaden in het rekenmodel ervoor gezorgd dat hier geen krachtoverdracht meer plaats kan vinden. De betreffende naden zijn in figuur 5.4 weergegeven als “open voeg”. Hiermee impliceert men dat deze beide naden bezwaken zijn en dus zodoende geen kracht meer kunnen overdragen.

Tevens wordt aangenomen dat de aansluiting naar de haaks hierop staande breedplaat als een scharnierende verbinding beschouwd kan worden. Dit impliceert dat hier geen buigende momenten meer overgedragen kunnen worden maar wel nog dwarskrachten (\updownarrow).

Indien de als “open voeg” aangegeven plaatnaden in de constructie inderdaad bezwijken, zal er, alvorens de aangenomen scharnierverbinding kan ontstaan, eerst een krachtsafdracht plaatsvinden waarbij de nu als scharnier gemodelleerde plaatnaden nog een moment vaste verbinding met de rest van de vloer vormen (situatie zonder scharnier). Het wel of niet kunnen ontstaan van het aangenomen scharnier is afhankelijk van de optredende momenten in de situatie zonder scharnier. Als er hierbij positieve momenten optreden (trek aan de onderzijde) is de grootte hiervan bepalend voor het wel niet blijven functioneren van de plaatnaad! Bij te grote positieve momenten kan er geen evenwicht gevonden worden en zal de aangenomen modellering voor de strokenmethode niet kunnen optreden. Als er in de plaatnaad negatieve momenten ontstaan (trek aan de bovenzijde) is het zeer wel mogelijk dat de aangenomen scharnier verbinding wel kan ontstaan.

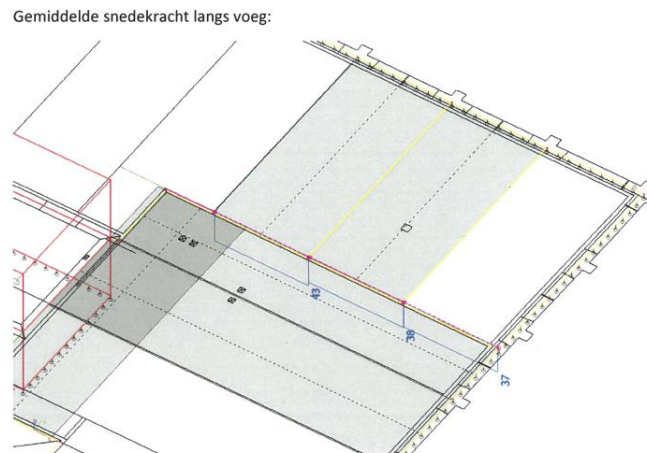
Figuur 5.5: Snedekrachten langs de naad als deze niet als scharnier is gemodelleerd (bron Zonneveld [08])

Naar aanleiding van het voorgaande is aan Zonneveld gevraagd om de situatie met een tweetal “open voegen” en geen scharnier in de aansluitende plaatnaad ook voor een specifiek geval qua krachtswerking inzichtelijk te maken. De hierbij berekende snedekrachten zijn weergegeven in figuur 5.5.

Het maximaal optredende moment in de aansluiting is lager dan het door Zonneveld uitgerekend moment horende bij een schuifspanning van 0,4 MPa. Op basis van deze berekening kan geconcludeerd worden dat de strokenmethode voor dit geval inderdaad toegepast kan worden. De schematisering met een scharnier is daarbij overigens volgens TNO dan niet nodig.

Een aanvullende voorwaarde voor het kunnen toepassen van de strokenmethode en de aangenomen momentcapaciteit van de aansluiting is volgens TNO wel dat men de als scharnier aangenomen langснаad controleert op aanwezigheid van delaminatie. Daar deze naad in de regel in de rekenkundige beschouwing in stap 5 niet als kritisch is geïdentificeerd, is deze vermoedelijk niet onderzocht. Dit is wel een risico aangaande de veronderstelde werking als strokenmethode.
