## Advies naar aanleiding van het 'Grenfell Tower Inquiry Phase 1 Report'

*Naar aanleiding van  
de brand in Grenfell Tower in Londen  
van 14 juni 2017*

30 maart 2020  
*Definitief*

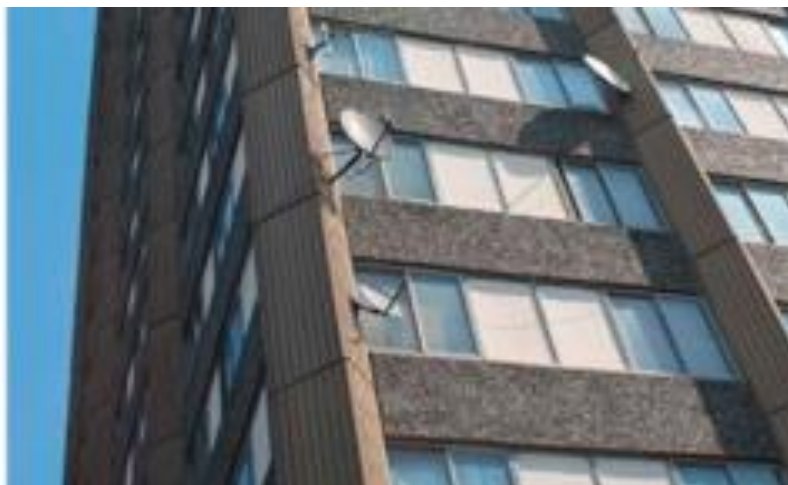
*Figuur 4 Oorspronkelijke betongevel van Grenfell Tower voor de renovatie  
(Bron: deel van figuur 3.2 uit het GTI Phase 1 Report in § 3.10)*
