ONDERZOEKSRaad  
VOOR VEILIGHEID

# Spoorwegongeval Voorschoten

*Den Haag, mei 2024*

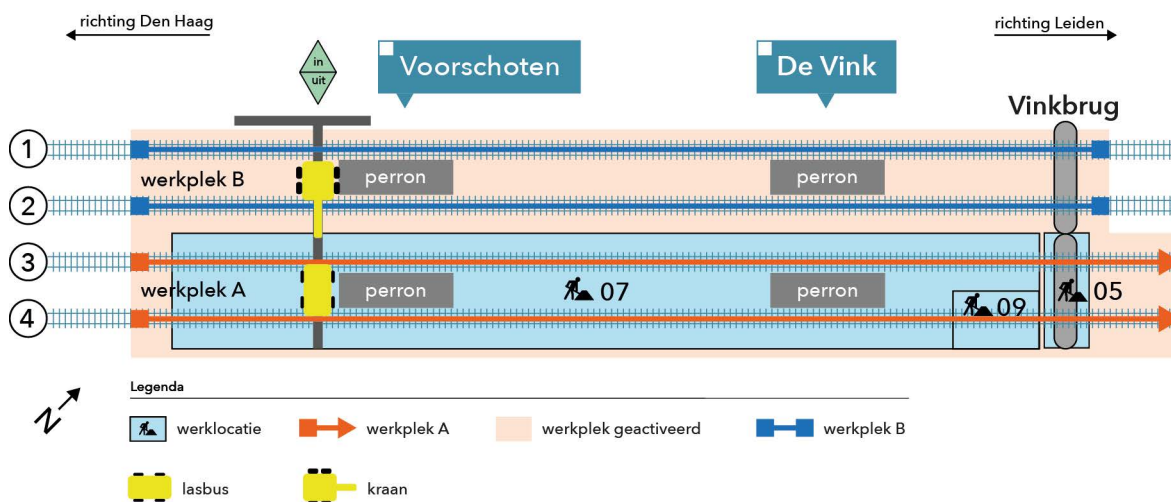
<sup>55</sup> In de visualisatie is – achteraf – geen spoorbezetting te zien in spoor 1, dat zou kunnen betekenen dat werkplek B door één veiligheidsschil beveiligd was (zie bijlage D.7.1).

▲ Figuur 12: Fragment van baanvak Leiden - Den Haag, werkplek A en B geactiveerd waardoor sporen 1, 2, 3 en 4 buiten dienst zijn, werkploeg kan oversteken bij de inzetplaats.

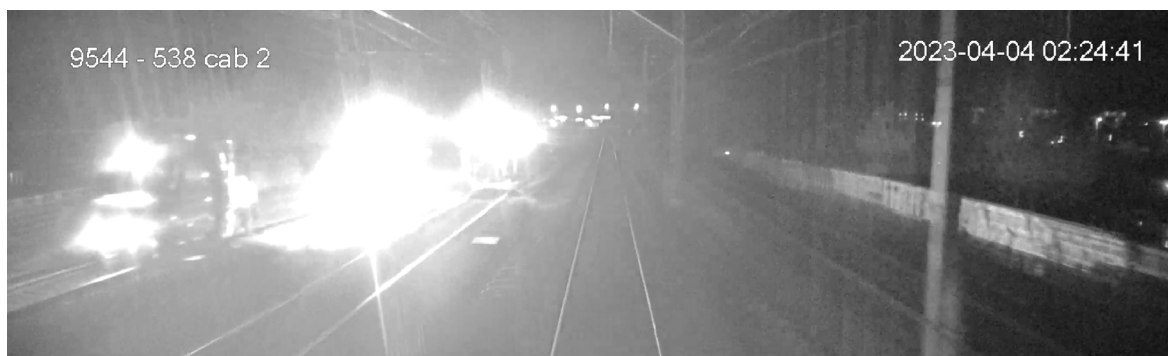
▲ Figuur 15: Fragment van beeld van frontcamera trein 1405, rijdende van Leiden in de richting van Den Haag na passage van de Vinkbrug, de drie fel verlichte plekken (van links naar rechts) zijn de lasbus en de kraan van werklocatie 09 op spoor 4 aan het werk, en in spoor 3 een van de lasbussen van werklocatie 07 (bron: NS).

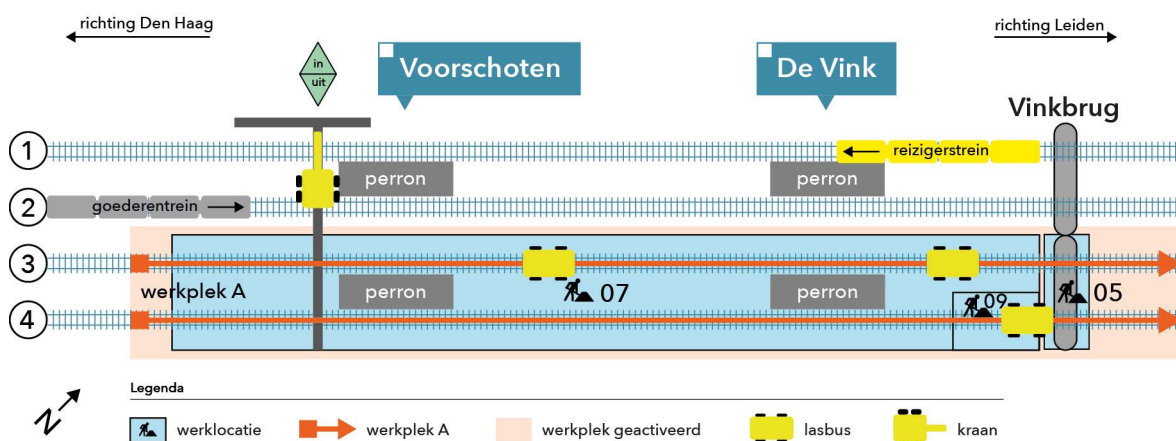
Bij Voorschoten zag de machinist van de goederentrein een kraan in de buurt van het spoor, de goederentrein reed op dat moment 97 km per uur (figuur 17). Bij nadering van de inzetplaats zag de machinist van de goederentrein dat de kraan in spoor 2 stond, tyfondeerde ('claxonneren') en zette een snelremming in. Om 03.23 uur<sup>69</sup> volgde een aanrijding van de goederentrein (met circa 91 km per uur) met de kraan. De machinist van de kraan kwam bij de aanrijding om het leven. Door de aanrijding met de kraan raakte de kop van het perron van station Voorschoten ernstig beschadigd en kwamen de kraan en brokstukken van het perron na de aanrijding in het nevenspoor (spoor 1) terecht.

▲ Figuur 17: Fragment van baanvak Leiden - Den Haag, werkplek A geactiveerd; sporen 3 en 4 zijn buiten dienst en werkplek B is gedeactiveerd, sporen 1 en 2 zijn in dienst. Kraan steekt inzetplaats (km 51.4) over en wordt aangereden door goederentrein 47612 (grijs) en vervolgens door reizigerstrein 1409 (geel).

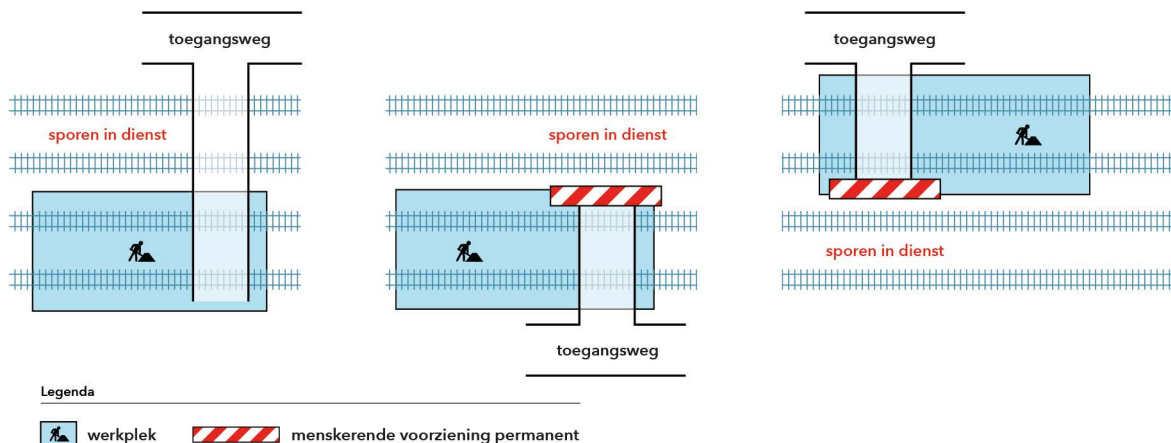
▲ Figuur 25: Railinzetplaats over vier sporen of over twee sporen.

Er zijn ook inzetplaatsen vanaf waar je alleen de twee dichtstbijzijnde sporen kunt bereiken. Dat betekent dat de werkploeg dan de werkplek op het spoor kan bereiken zonder indienstzijnde sporen over te steken. Er staat in zulke gevallen ook een (arbo)hek tussen de inzetplaats en de andere sporen. Het hek voorkomt dat baanwerkers per vergissing indienstzijnde sporen oversteken (zie rechts in figuur 25). Bij het ongeval in Voorschoten ging de inzetplaats over alle vier de sporen en was er geen arbohek tussen de sporen (linker afbeelding in onderstaande figuur en zie bijlage D.1.2).

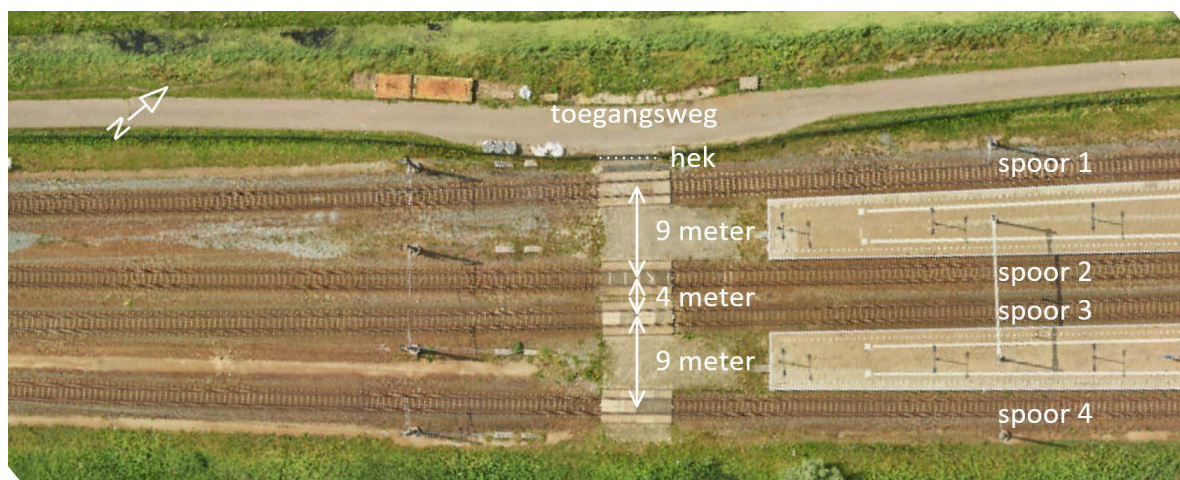
▲ Figuur 36: Luchtfoto van de railinzetplaats bij Voorschoten (bron: ProRail).

De railinzetplaats bij Voorschoten is ontworpen en gerealiseerd rond 1995, toen het baanvak tussen Den Haag Mariahoeve en Leiden van twee naar vier sporen is omgebouwd. Figuur 36 laat een luchtfoto zien van de situatie voor het ongeval. Figuur 37 laat een dwarsdoorsnede zien, spoor 2 ligt 15 cm hoger dan spoor 3.

ProRail heeft na het ongeval bij Voorschoten een eerste analyse gemaakt van 34 railinzetplaatsen. Daaruit kwam een top-7 waarbij de inzetplaats bij Voorschoten (figuur 36) op de tweede plaats staat van meest risicovolle inzetplaatsen. De meest risicovolle inzetplaats is die bij Spoorwijk in Den Haag (figuur 38), daar is de afstand tussen de twee middelste sporen klein (4 meter) en de lengte van de inzetplaats is kort (7 meter). De inzetplaats is vergelijkbaar met de inzetplaats bij Voorschoten en uit de eerste analyse van ProRail is voor beide locaties geen mogelijkheid voor een fysieke afscherming tussen de twee middelste sporen.

baanbakken voldoet een klein deel van de railinzetplaatsen aan de eisen voor belijning of de kwaliteit van verlichting, op de luchtfoto's is de kwaliteit van de belijning zichtbaar (figuur 36 en figuur 38 t/m figuur 40).

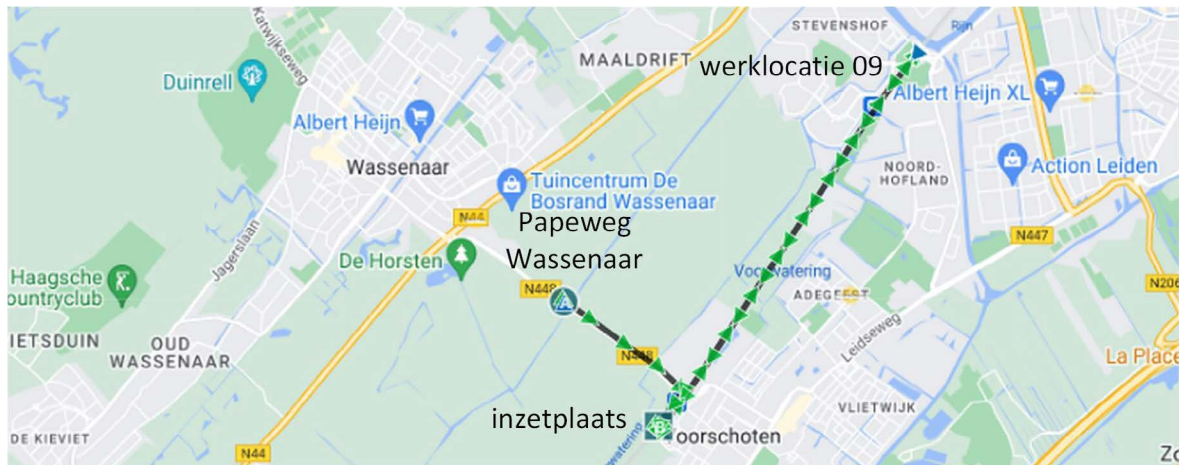
▲ Figuur 44: GPS-registratie van de kraan van de afgelegde weg, van de Papeweg in Wassenaar, naar de inzetplaats, de werklocatie 09 en terug naar de inzetplaats. (bron: BAM)

De kraan was voorzien van een GPS-systeem en een registratiesysteem. In de GPS-data is de rijbeweging te zien van de Papeweg, naar de inzetplaats en vervolgens over spoor 4 naar de werklocatie en terug (figuur 44).<sup>217</sup> Van de inzetplaats naar de werklocatie was het ongeveer 3.5 km, de kraan reed met een snelheid van circa 20 km per uur en deed er ongeveer 10 minuten over. In figuur 45 is de meest relevante informatie weergegeven van het registratiesysteem, zoals de snelheid van de kraan, het omhoog of omlaag zijn van de lorriewielen en het bedienen van de rem. Uit gesprekken met kraanmachinisten blijkt dat ze vaak op de motor afremmen en zij bij het werk de rem niet altijd hoeven te bedienen. In de data is ook de draaiing van de bovenwagen van de kraan met de giek

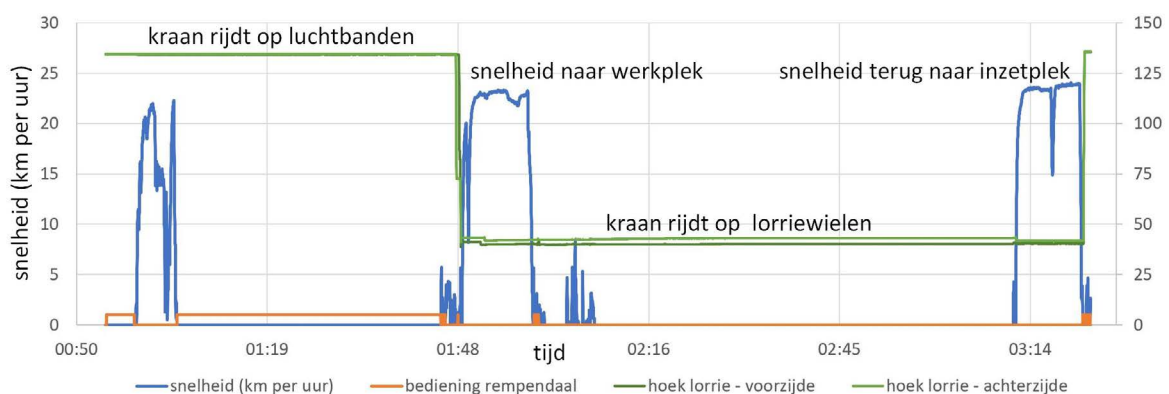
▲ Figuur 45: Gelogde informatie van de kraan, de donkerblauwe lijn is de snelheid, de oranje lijn het bedienen van de rem en de groene lijnen de stand van de lorries (op of neer), de tijd is niet gesynchroniseerd met andere bronnen. (bron: BAM)

en sorteerknijper ten opzichte van de onderwagen met de wielen en lorrie zichtbaar. Vanuit het registratiesysteem is herleidbaar dat bij nadering van de inzetplaats de bovenwagen van de kraan naar rechts draaide ten opzichte van de onderwagen en vervolgens tot stilstand kwam. Daarna volgde het ophalen van de lorriewielen en bewegingen van de bovenwagen, en rijbewegingen die zeer waarschijnlijk toe te wijzen zijn aan het uitzetten van de kraan uit het spoor. Een minuut later stond de bovenwagen recht boven de onderwagen en kwam de kraan vanuit stilstand in beweging, na zes seconden had de kraan een snelheid van 2.66 km per uur, daarna stopte abrupt de registratie, zie figuur 45.<sup>218</sup>

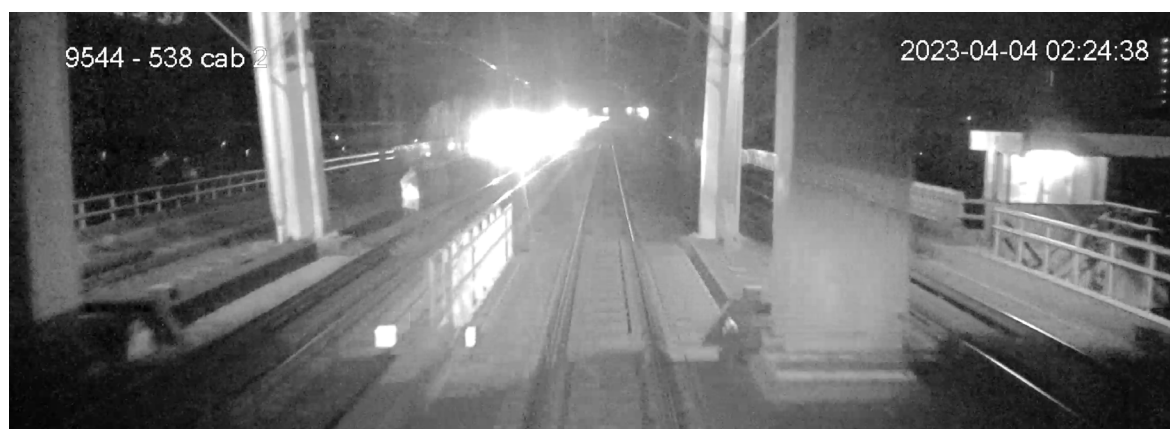
▲ Figuur 55: Fragment van beeld frontcamera trein 1405, rijdende van Leiden in de richting van Den Haag tijdens passage van de Vinkbrug, de fel verlichte plekken zijn de lasbussen van werklocatie 09 en 07. (bron: NS)

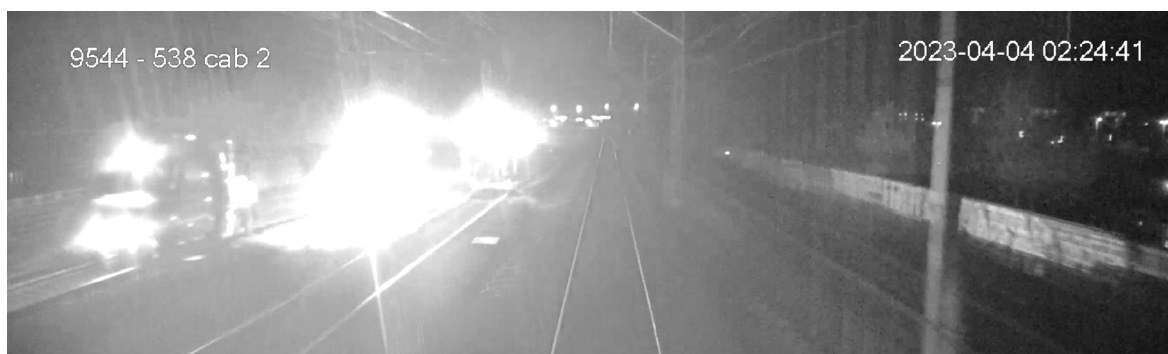
▲ *Figuur 56: Fragment van beeld frontcamera trein 1405, rijdende van Leiden in de richting van Den Haag na passage van de Vinkbrug, de drie fel verlichte plekken (van links naar rechts) zijn de lasbus en de kraan van werklocatie 09 op spoor 4 aan het werk, en in spoor 3 een van de lasbussen van werklocatie 07. (bron: NS)*

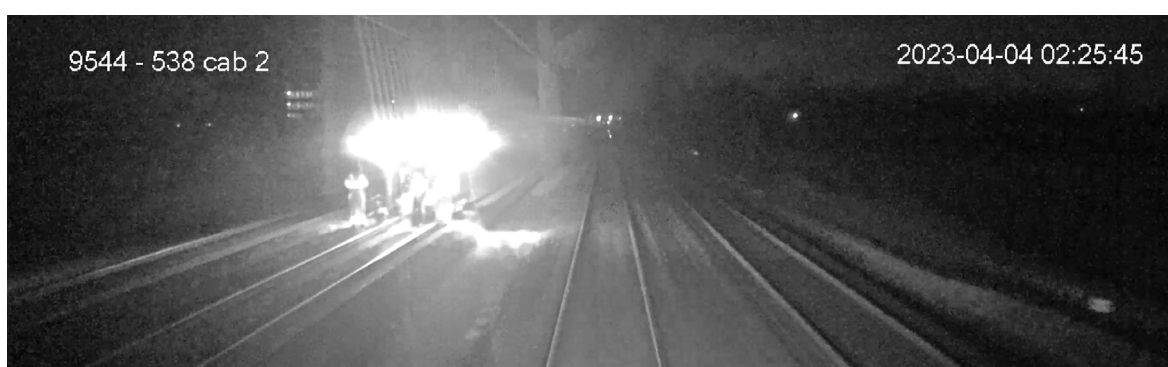
▲ *Figuur 57: Fragment van beeld frontcamera trein 1405, rijdende van Leiden in de richting van Den Haag tijdens passage van de Vinkbrug, de fel verlichte plekken is de tweede lasbus van werklocatie 07 in spoor 3 tussen station De Vink en station Voorschoten. (bron: NS)*

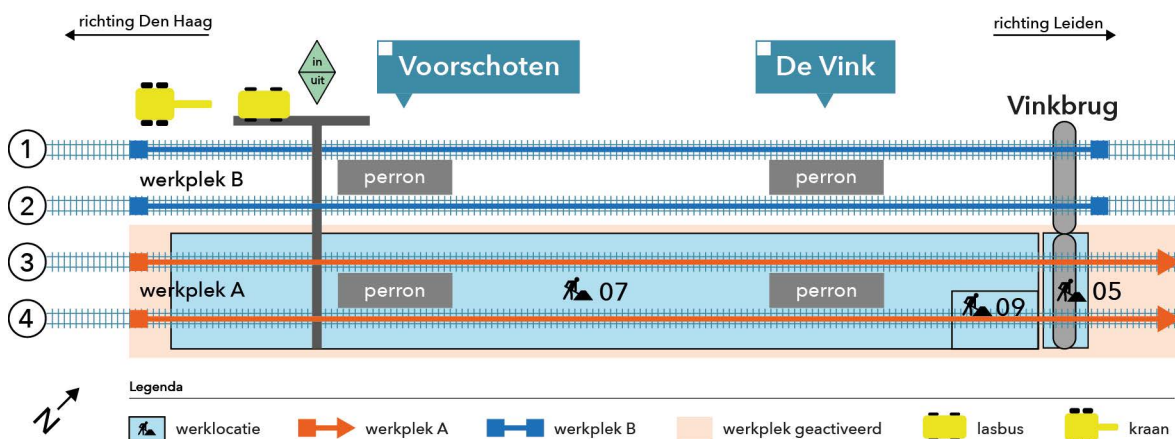
▲ Figuur 63: Fragment van baanvak Leiden - Den Haag, werkplek A geactiveerd waardoor sporen 3 en 4 buiten dienst zijn. Sporen 1 en 2 (werkplek B) zijn nog in dienst.

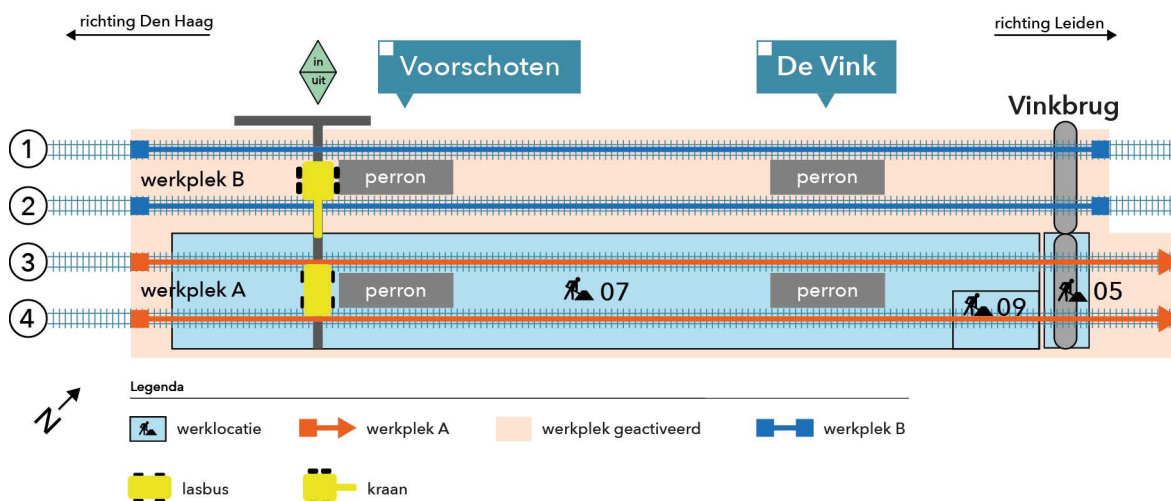
▲ Figuur 64: Fragment van baanvak Leiden - Den Haag, werkplek A en B geactiveerd waardoor sporen 1, 2, 3 en 4 buiten dienst zijn, werkploeg kan oversteken bij de inzetplaats, om vervolgens over spoor 4 naar werklocatie 09 te gaan rijden.

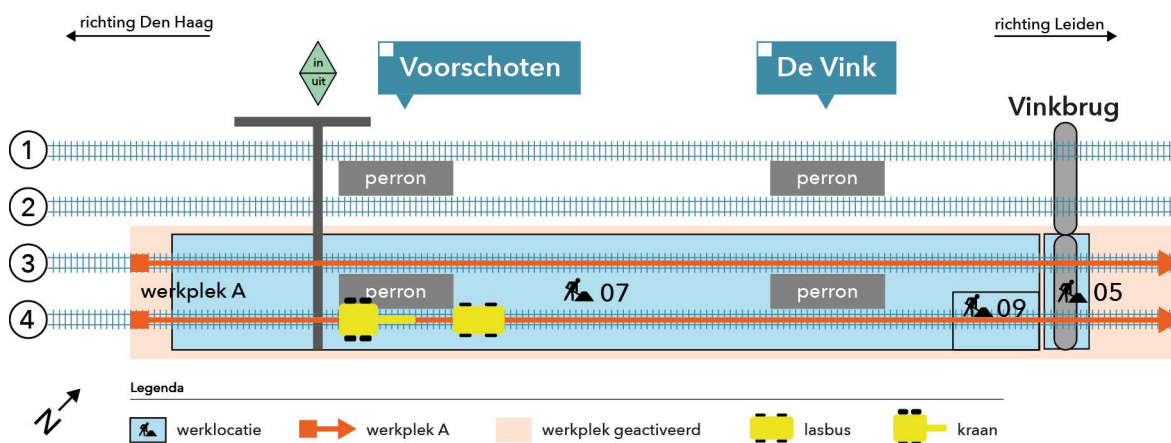
▲ Figuur 65: Fragment van baanvak Leiden - Den Haag, werkplek A geactiveerd en werkplek B is gedeactiveerd sporen 1 en 2 zijn in dienst.

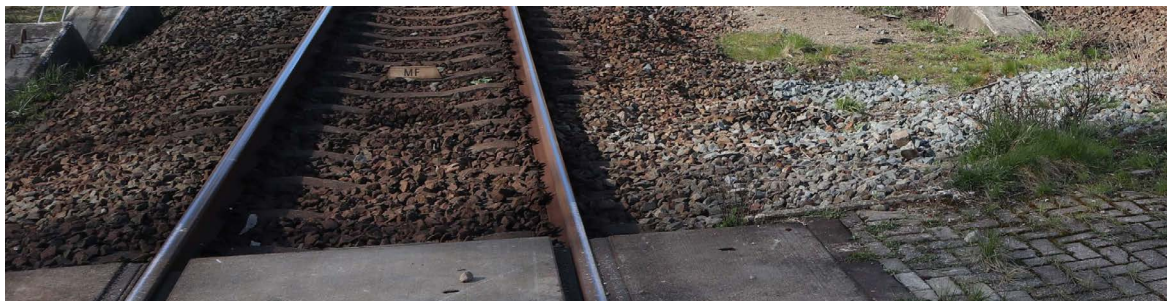
▲ *Figuur 70: Spoornaamborden nabij railinzetplaats Voorschoten. De aanduiding MF (spoor 4) correspondeert met de werkinstructietekening.*
