## Runway safety study Maastricht Aachen Airport

Rapport

Maastricht Aachen Airport

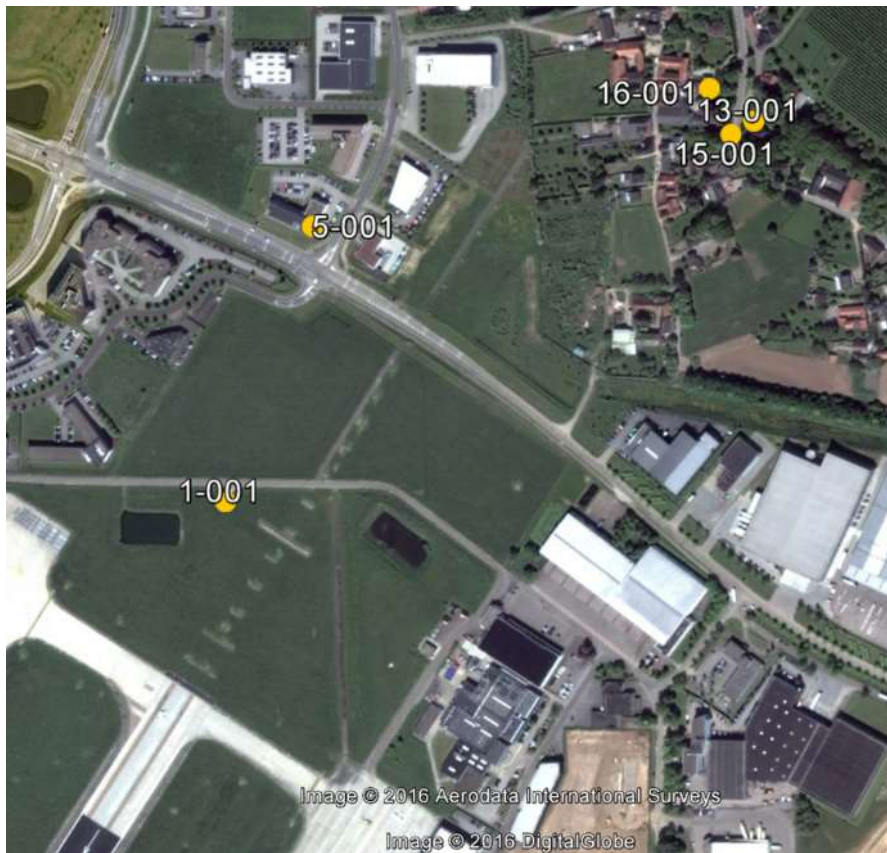
**Figuur 10** Obstakels aan de noord-oost kant van MAA

De locaties van de obstakels zijn in Figuur 11 en Figuur 12 weergegeven. De kmz-bestanden die gebruikt zijn om deze afbeeldingen te creëren worden verstrekt aan MAA.

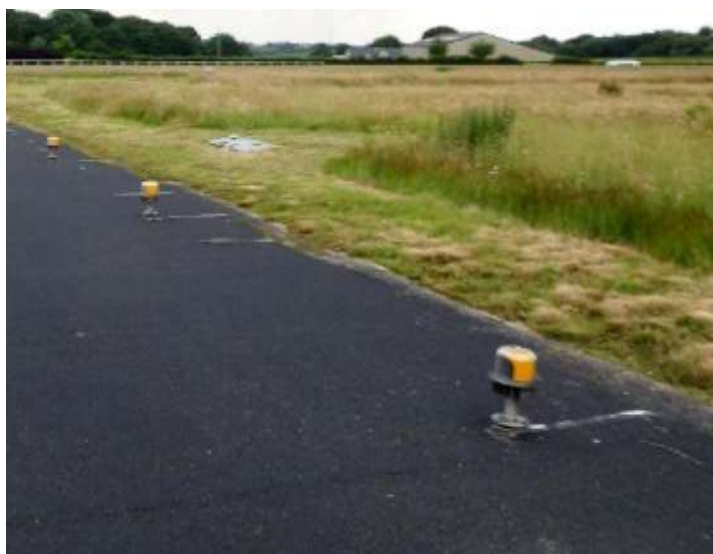
Aan het begin van baan 03 (zuidelijke einde), staan runway end lights op de baan (zie Figuur 12). To70 is door MAA geïnformeerd dat deze lampen niet binnen de declared distances zijn. Hierdoor vormen ze geen baan obstakel.

**Figuur 12 Baaneinde verlichting 03**

Voor het draaien op de baan voor vertrek vormen de lampen geen belemmering omdat ze zich bevinden in de verplichte ruimte tussen het baaneinde en het landingsgestel van een draaiend vliegtuig (zie Relevante EASA regelgeving en richtlijnen 2.1). Bij vertrek vanaf baan 21 kunnen de lampen bij de baankop van 03 ook geen baan obstakel vormen, omdat het baaneinde dient te worden overvlogen met 35 voet en de lampen zijn buiten het baan-einde. De lampen kunnen alleen geraakt worden tijdens een overrun. Dat is acceptabel aangezien de constructie van de baanverlichting frangible is.
