**Projectevaluatie Al-Muthanna  
SFIR (2003 – 2005)**

Datum: 7 maart 2013  
Versie: 1.0

## 2. Irrigatiekanaal

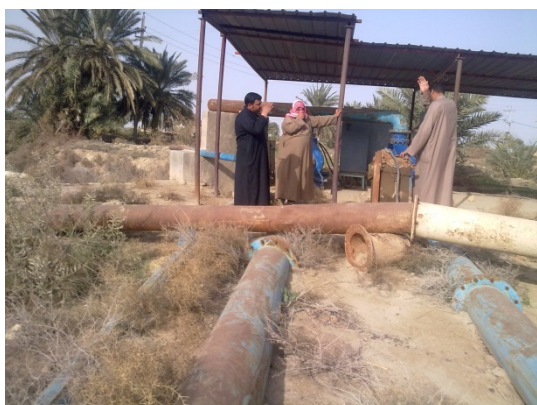
Aan de Eufraat zijn twee elektrische waterpompen geïnstalleerd, deze pompen zijn aangesloten op twee 8 inch pijpleidingen. De elektriciteit voor de pompen is afkomstig van een transformator, dat speciaal voor hen gebouwd is en kunnen worden bediend vanuit een elektrisch paneel.

*De begunstigden met de pompen en leidingen*

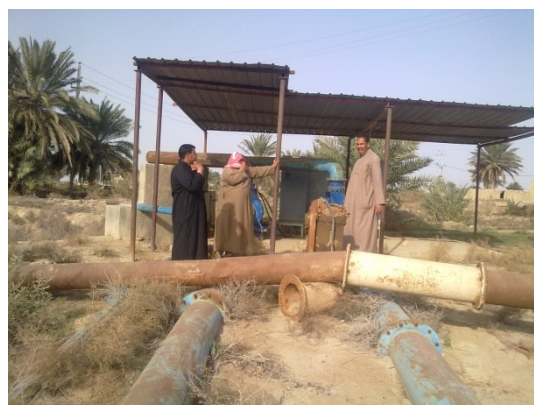
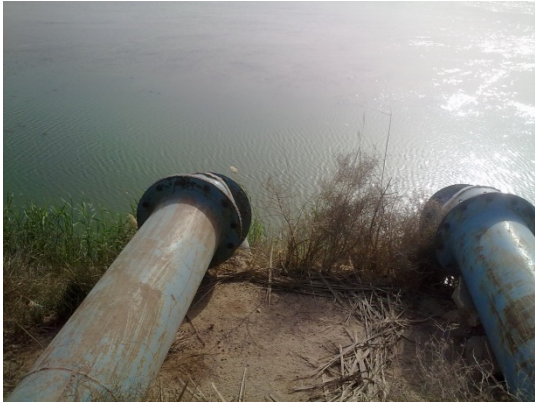
*De pijpleidingen van de pomp naar de Eufraat*

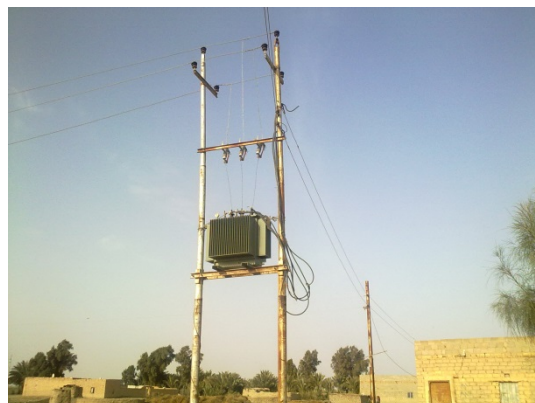
*Transformator*

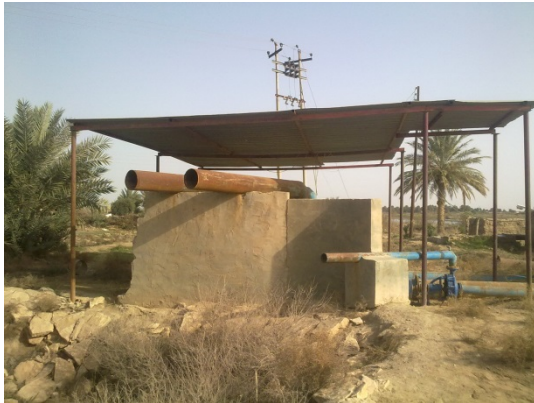
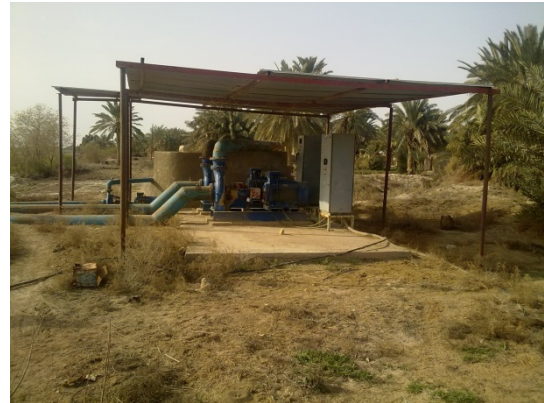
Tevens is er een eenvoudig 'gebouw' geplaatst om de waterpompen en het elektrische paneel te beschermen tegen de regen en zon.

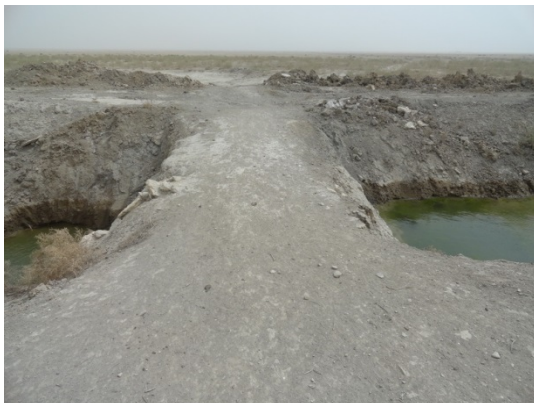
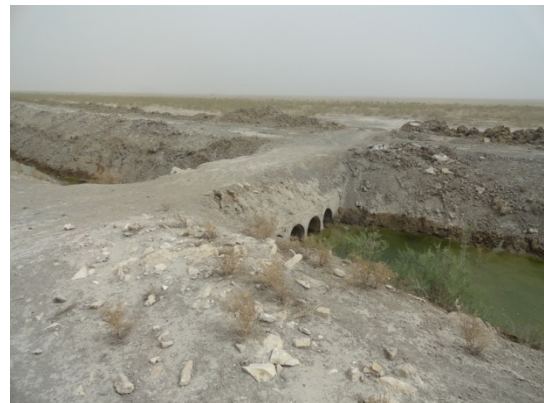
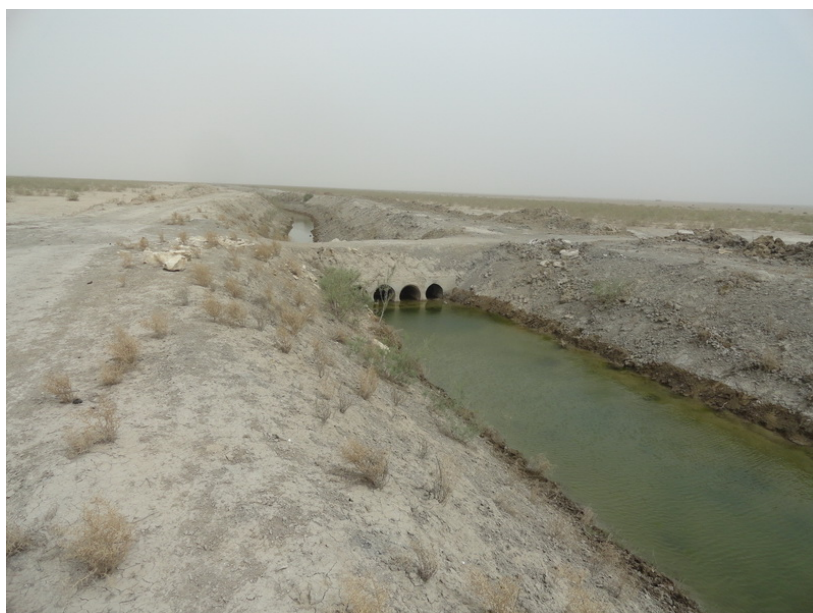
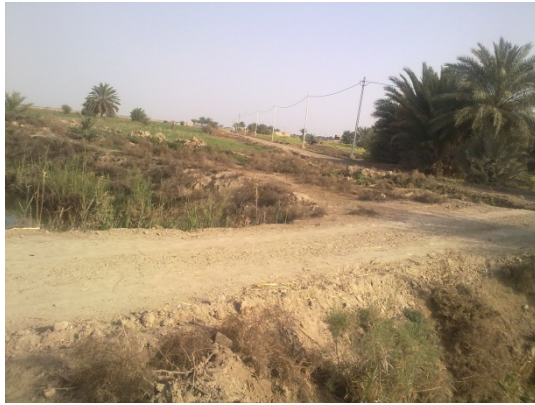
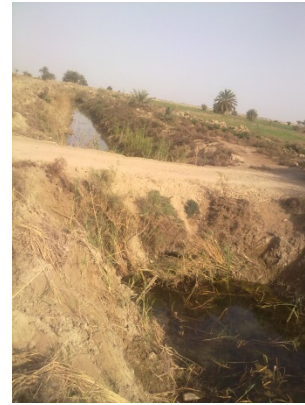
Volgens de heer Jabbar, die de locatie bezocht heeft, zijn het geen echte bruggen. Het betreffen eenvoudige grote buizen die in het kanaal gelegd zijn en bedekt zijn met beton en aarde.

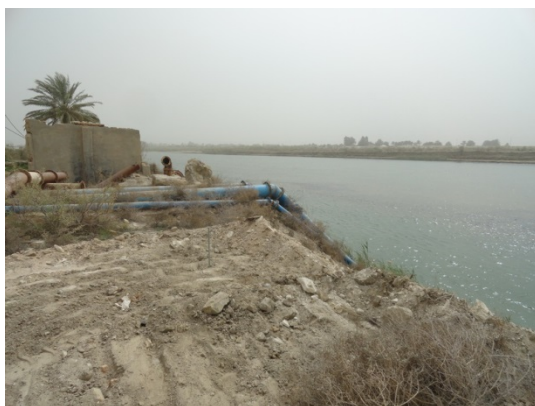
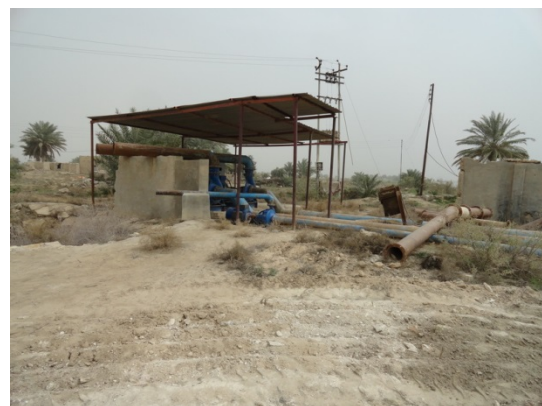
Waterpompen in het dorp Sayed Nasir

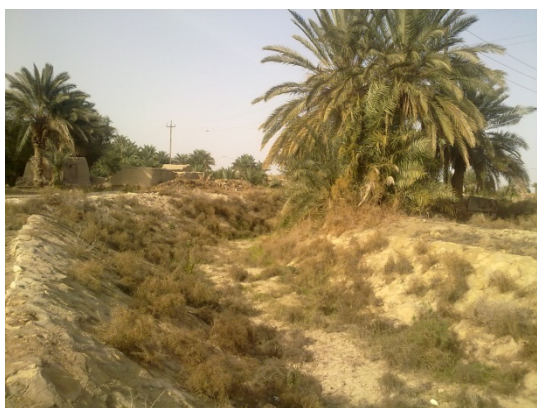
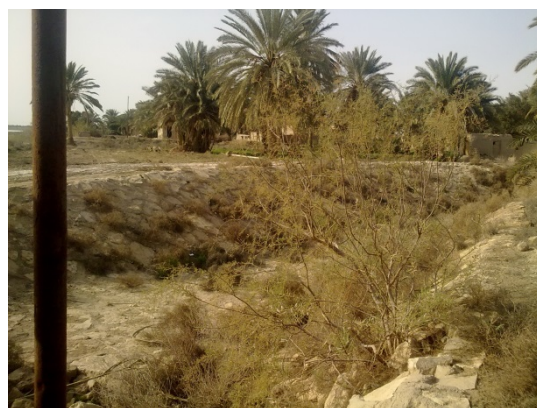
*Begin van het irrigatiekanaal, nabij de Eufraat*

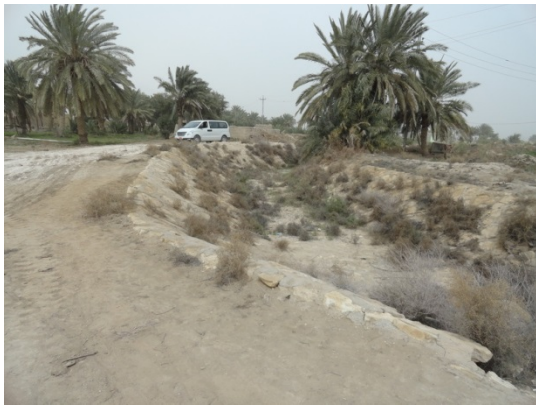
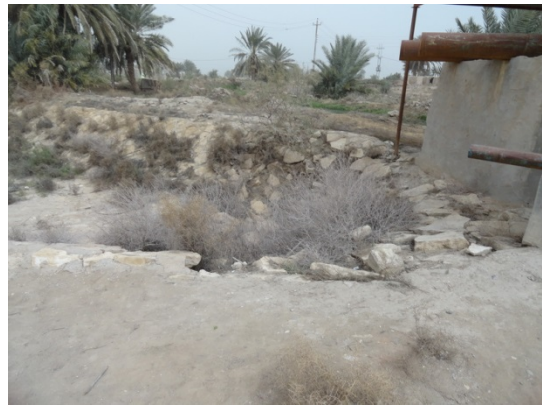
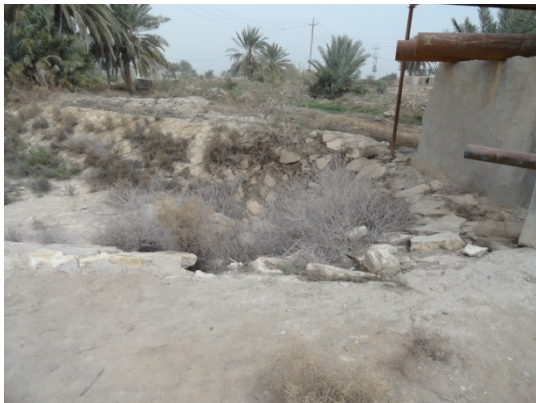
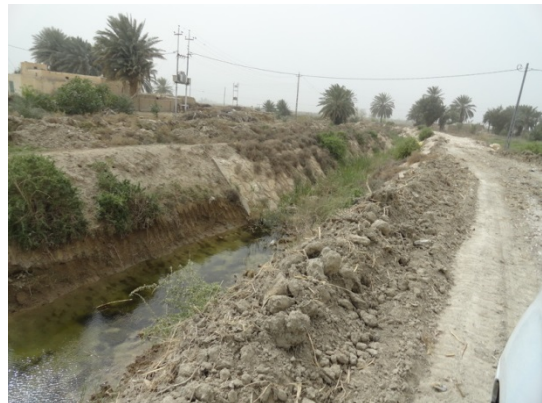
Het irrigatiekanaal en de waterpompen zijn verwaarloosd en verkeren in een zeer slechte staat. Sinds de ingebruikname van het irrigatiekanaal is geen onderhoud geweest aan het irrigatiekanaal en de waterpompen. Het kanaal is begroeid met onkruid, bepaalde delen zijn bedekt met zand en staan droog. De waterpompen zijn niet meer in gebruik, de elektriciteit naar de pompen is afgesloten.

Volgens de dorpingen heeft het project slechts één jaar stand gehouden. In het eerste jaar na implementatie heeft men op ongeveer 50 hectare grond tarwe en gerst kunnen verbouwen. Na één succesvol jaar ontstonden problemen, zoals defecten aan de pompen en dalende waterstand van de rivier. Door de dalende waterstand moet de inlaatpijpen van de rivier verlengd worden. De dorpingen hebben de lokale autoriteiten gevraagd de inlaatpijpen te verlengen, echter zonder response en resultaat.

*Begin van het irrigatiekanaal, nabij de Eufraat*

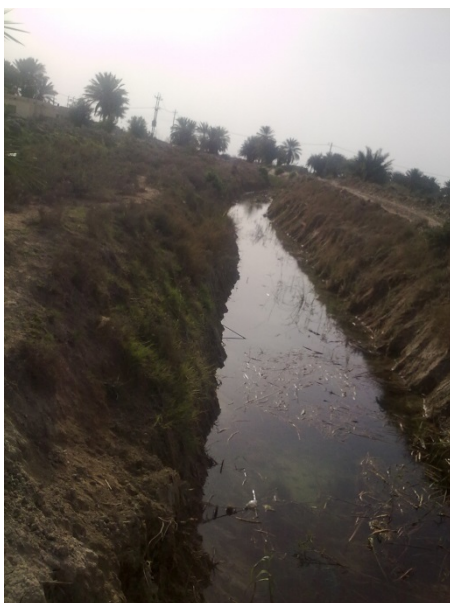
*Schoongemaakt deel van het kanaal*

Uit gesprekken met de stamhoofd van Al Bo Jawali blijkt dat de lokale overheid gestart is met onderhoudswerkzaamheden aan het irrigatiekanaal. De lokale overheid werkt nu samen met het directoraat van Landbouw, directoraat van Irrigatie en directoraat van Water Resources om het project nieuw leven in te blazen. Er is reeds een start gemaakt met het schoonmaken van delen van het kanaal. Dit gebeurde nadat de lokale overheid aanvullende financiering heeft ontvangen van de Centrale Overheid. Een initiatief van de minister-president om de landbouwsector in Irak te verbeteren.
