Inspectie Veiligheid en Justitie
Ministerie van Veiligheid en Justitie

Brand Detentiecentrum Rotterdam

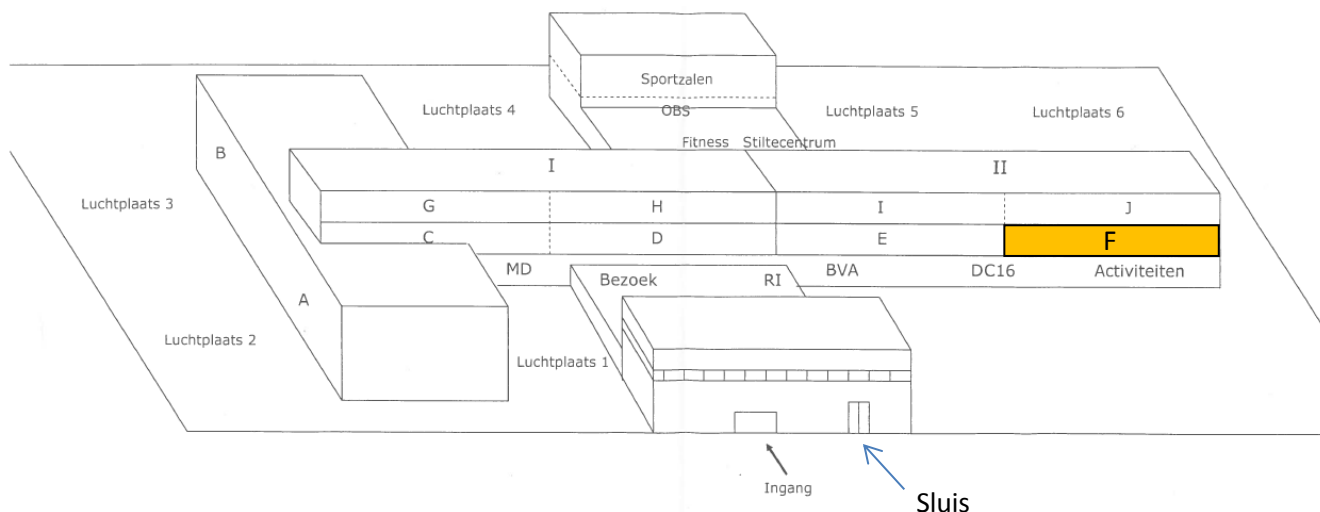
Afbeelding 2. 3D-plattegrond DCR.

De in gebruik zijnde afdelingen A en B zijn gelegen op de begane grond van het gebouw. De afdelingen C, D, E en F zijn gelegen op de eerste verdieping (zie ook afbeelding 2).

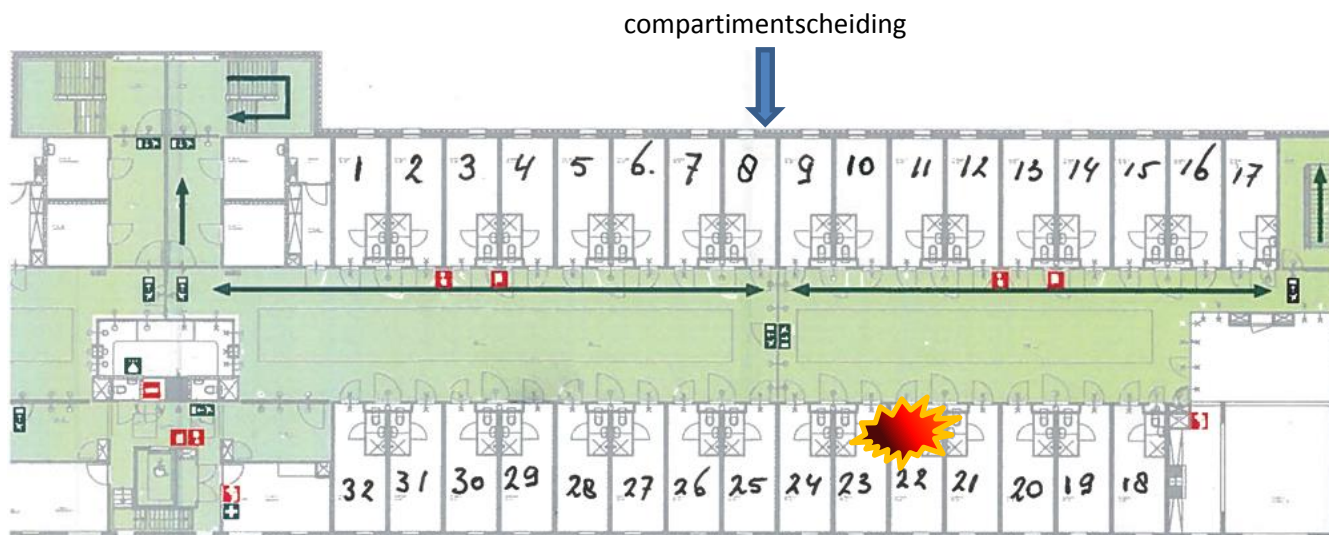
Afbeelding 3. Plattegrond afdeling F van DCR.

Op de avond van de brand verbleven in totaal 191 ingesloten vreemdelingen in het DCR. Afbeelding 3 is een bovenaanzicht van afdeling F, waarin in de avond van 25 mei 2016 brand uitbrak in cel 22. De afdeling bestaat uit een gang (lengte circa vijftig meter) die via een deur vanuit de hal tussen afdeling E en F is te bereiken. Aan weerszijden van deze gang bevinden zich cellen die bedoeld zijn voor maximaal twee personen. Halverwege de gang (van cel 8-9 naar cel 25-24) bevindt zich over de gehele breedte een compartimentscheiding ter voorkoming van branddoorslag. Afdeling F biedt plaats aan in totaal 64 vreemdelingen. Op de avond van de brand bevinden zich 47 vreemdelingen op afdeling F.¹¹ De populatie bestond uit meerderjarige mannelijke vreemdelingen die op grond van artikel 59 Vreemdelingenwet ter fine van uitzetting in bewaring waren gesteld.

¹¹ In cel 1, 2, 6, 7, 13, 16, 18, 19, 20, 21, **22**, 23 en 30 zat een vreemdeling alleen op een tweepersoons cel. De andere cellen werden door twee personen bezet. Cel 25 stond leeg.
