FACTSHEET VENTILATIE FIELDLAB EVENT

Clubevent Shelter Amsterdam – versie 9-6-2021

ir. Tim Beuker, Harm van Dijk, dr. ir. Atze Boerstra
Contactinformatie: 088 222 94949, tb-bba@binnenmilieu.nl

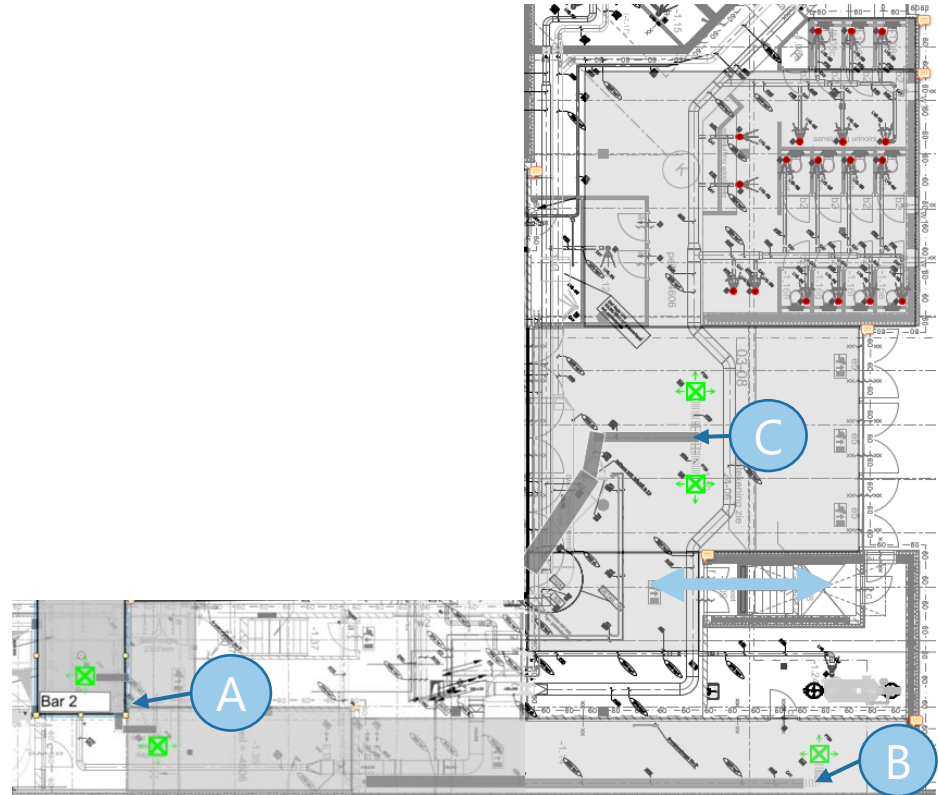
Figuur 8: Ventilatie in de welkomstruimtes van Shelter.

Vanaf de LBK takt een deel van het luchttoevoerkanaal af naar de welkomstruimtes van Shelter. Figuur 8 laat zien waar de ventilatievoorzieningen in de welkomstruimten zitten.

Vanuit **A** worden de gang bij de kluisjes en Bar 2 geventileerd met in totaal een ontwerpdebiet van **500 m³/uur**.

Punt **B** ventileert de ingang bij de kluisjes en de gang naar de zaal met een ontwerpdebiet van **540 m³/uur**.

Vanuit **C** worden de loungergeimte en de toiletten voorzien van ventilatie (**1.000 m³/uur**).

De rode punten bij de toiletten geven de afzuiging in de toiletten weer. Per toilet wordt 50 m³/uur afgezogen. In totaal wordt volgens ontwerp **900 m³/uur afgezogen bij de toiletten**.

Punt A, B en C presenteren de punten waar de ventilatiehoeveelheid is gemeten, zie volgende bladzijde.

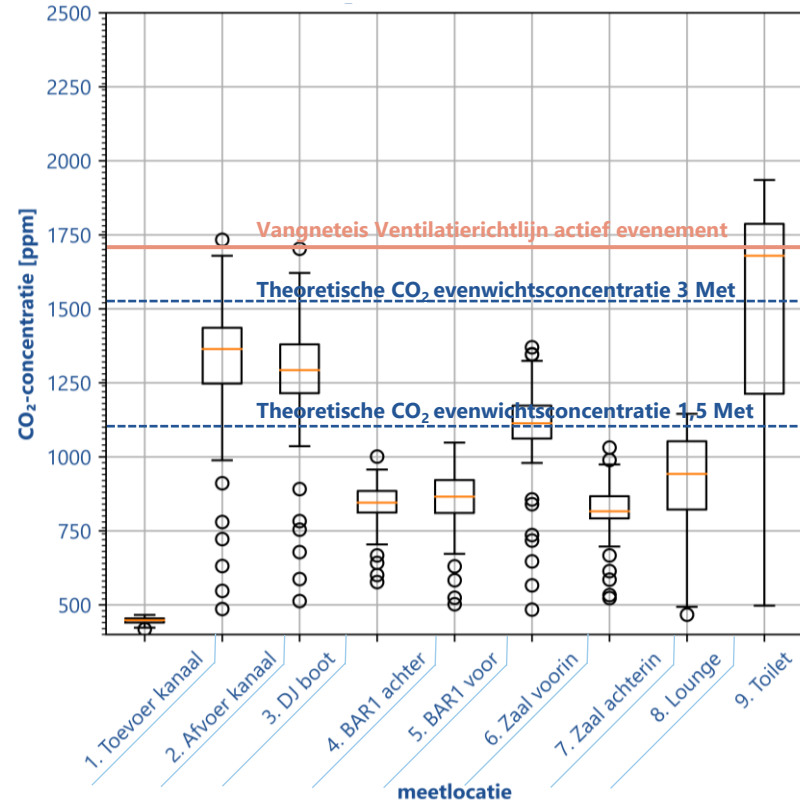
Figuur 12: Boxplot CO₂-concentratie per sensor tijdens pilot event in Shelter

De door iedere sensor gemeten CO₂-concentratie tijdens het event in Shelter is hiernaast weergegeven in een boxplot. Dit geeft een duidelijker beeld van de spreiding van de meetwaarden per sensor. In de grafiek is ter referentie ook de verwachte evenwichtsconcentratie (blauwe lijnen) bij verschillende activiteitsniveaus (zie vorige bladzijde) en de vangnetis uit de Ventilatie richtlijn (rode lijn) weergegeven.

Sensor 1 geeft de gemeten CO₂-concentraties in het luchttoevoerkanaal weer. De lage CO₂-concentratie wijst erop dat er tijdens het event 100% buitenlucht toegevoerd is.

Figuur 12 laat verder zien dat de in de zaal gemeten CO₂-concentraties beter passen bij een activiteitsniveau van 1,5 Met dan bij 3 Met. Als we de CO₂-evenwichtsconcentratie van 1,5 Met als referentie aanhouden, dan zien we dat er voorin de zaal (sensor 2, 3 en 6) net wat hogere CO₂-concentraties waren terwijl er achterin de zaal (4, 5 en 7) net wat lagere CO₂-concentraties waren.
